*Verkheiti:* **Straumsvíkurhöfn**  
*Verkkaupi:* **Hafnarfjarðarhöfn**

*Dagsetning:* 6. febrúar 2020

## **Verkefni: Straumsvík – Skemmir í óveðri 9. og 10. desember 2019**

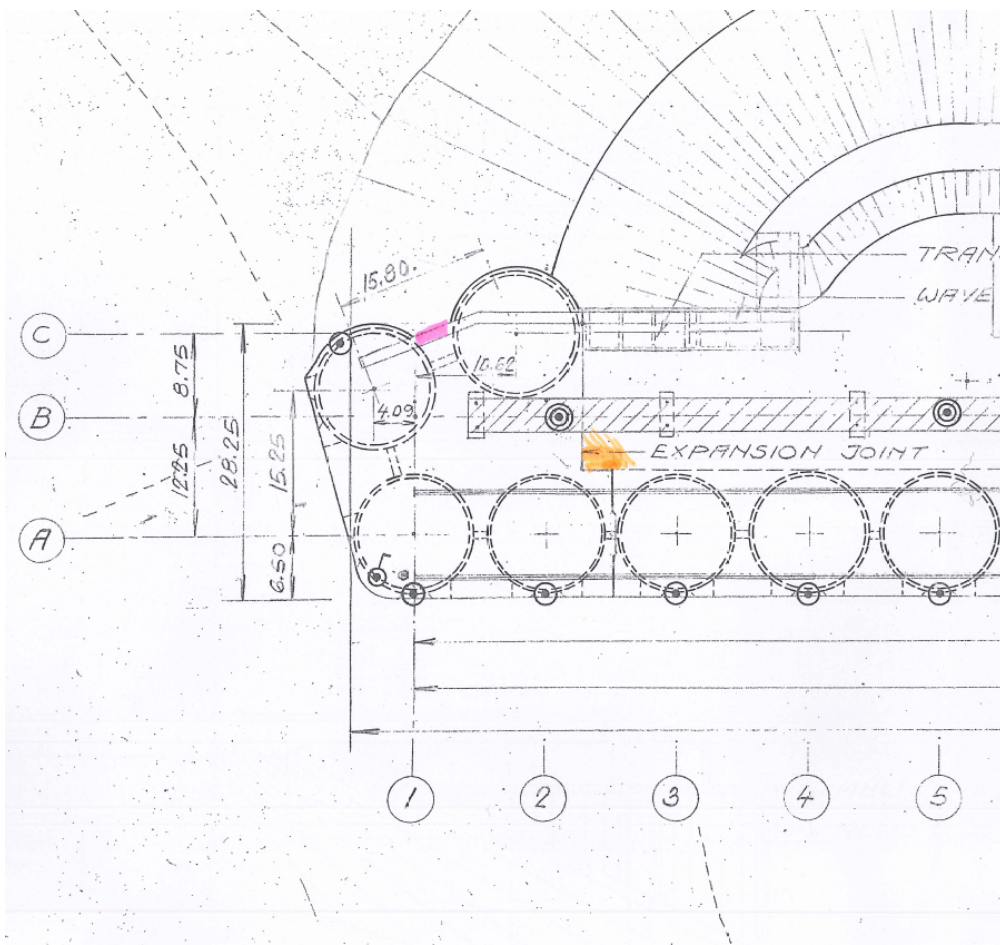
Í ljós kemur að ástand er að mestu gott nema á norðurhlið bakkans þar sem komið er stórt gat á skilum á milli kerja á um 5m dýpi. Sjá merkt með fjólubláu á meðfylgjandi teikningu, jafnfram er sýnt með gulu það svæði sem fram eru komnar skemmdir á þekju.

Teikning sýnir uppbyggingu steyptra kerja á enda hafnargarðs, merkt inn með bleiku skemmd á um 5m dýpi og gul merking sýnir hvar skemmd er komin fram á yfirborði.

Sú skemmd sem sést á myndum kafara er augljóslega á tengingum milli steyptra kerja. Á milli kerja eru 40cm þykk x 50cm há og um 2,2m langar steypueiningar. Svo virðist sem op sé komið á um 5m dýpi og stærð um 1,5m x 2,5m. Kafari upplýsti að sjá mætti nýleg sem eldri steypubrot í sárinu og því má leiða að því líkum að gatið hafi komið fram fyrir talsverðum tíma en hið mikla langvinna ölduálag þann 9. og 10. desember hafi aukið verulega á skemmdirnar.

Jafnframt sést að efni hefur skolað út og fyrir innan skemmdina er hellir. Ekki sést auðveldlega stærð hellisins en leiða má að því líkum með tilliti til þeirra skemmda sem fram eru komnar í um 20-25m fjarlægð frá opinu að talsverðu efni hafi skolað út. Ástæða þess að skemmdir koma fram á þessum stað er sú að yfir kerjum er um 70cm þykk steipt plata sem ber sig á milli kerja en þar fyrir utan er um 20cm plata á fyllingu þar sem fram hafa komið sprungur og skemmdir.

- a. Brjót upp steyppta þekju á því svæði þar sem skemmd er komin fram og fylla í það svæði og undir berandi 70cm þekju eins langt og vel og hægt er. Með þessu kemur jafnframt fram umfang útskolunar.*
- b. Samhliða lið a. fari kafari niður að skemmda opinu og hreinsi minna grjót og steypubrot úr opinu og háþrýstipvoi brotsárið.*
- c. Kafari tekur mál af opi og í samráði við verkfræðing verða smíðuð steypumót fyrir opið og járnending hönnuð.*
- d. Móti komið fyrir og steypu dælt í mót og gera má ráð fyrir að talsvert af steypu renni inn í holrúm bak við op.*
- e. Þekja steyppt og gengið frá yfirborði.*
