## Tillögur að úrbótum fyrir öryggi gangandi vegfaranda við Öldutúnsskóla

Björn Sighvatsson  
21. september, 2020

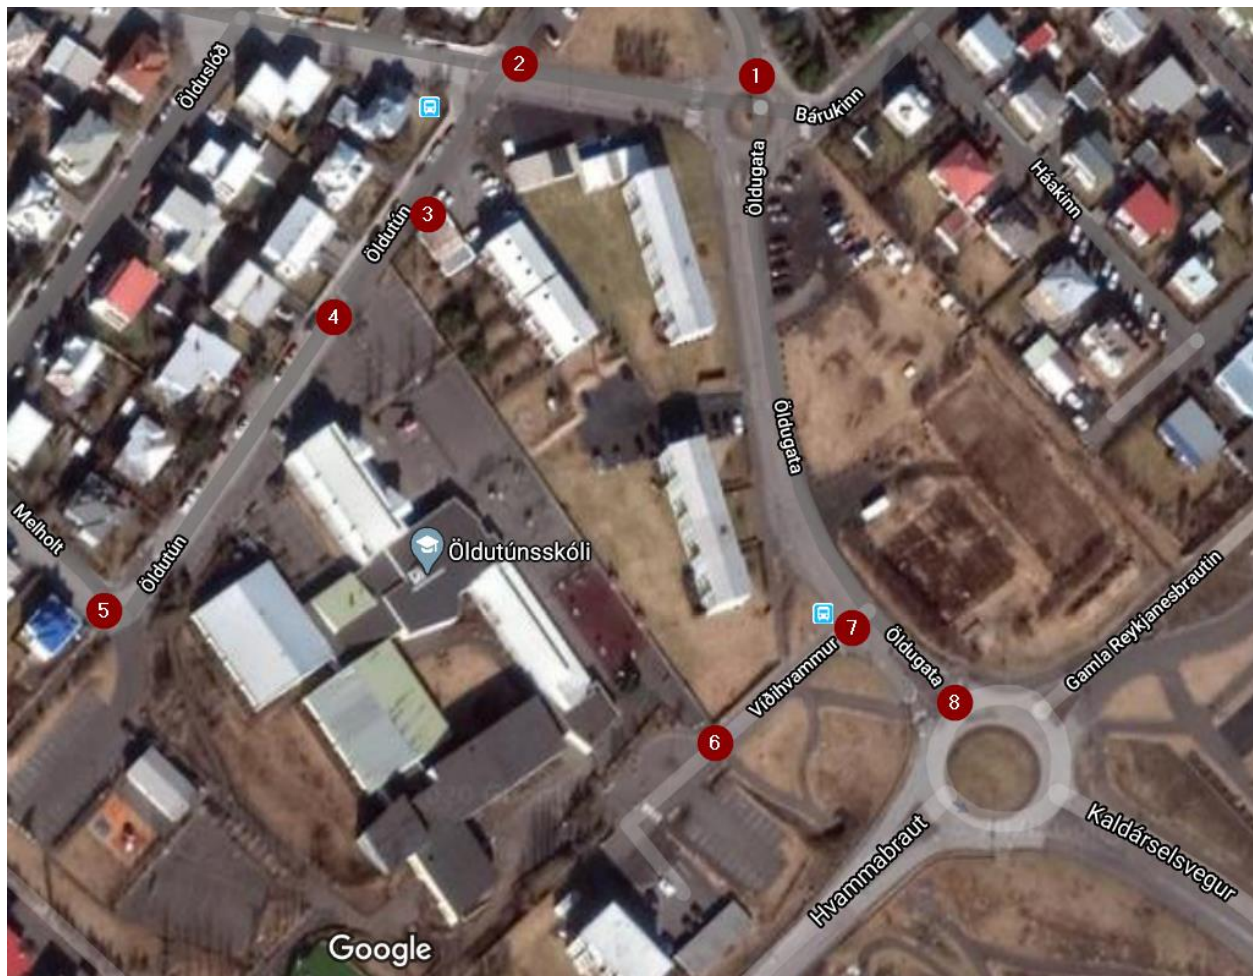
Myndin hér að neðan sýnir gatnakerfið í kringum skólann og inn á hana eru merktir þeir staðir sem sérstaklega mætti skoða með tilliti til umferðaröryggi. Nánari lýsingar á hverjum stað má svo finna hér að neðan. Þess má geta að ein af athugasemdum Eflu sem kemur að næsta umhverfi skólans er sambærileg athugasemd númer 5 sem útskýrð er hér að neðan.

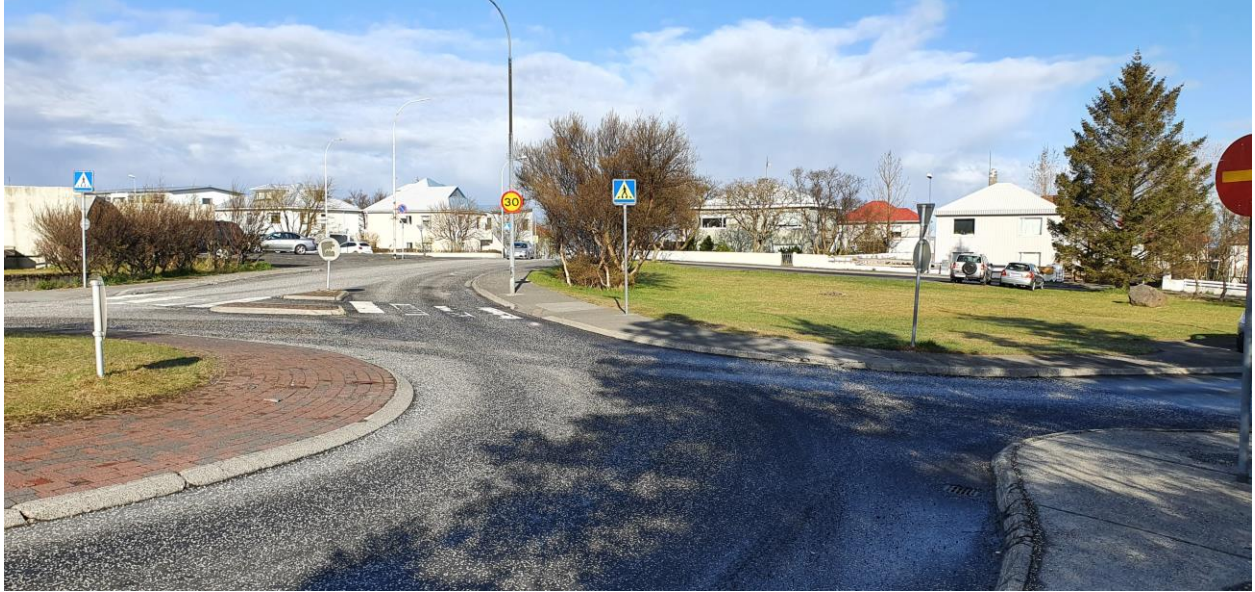
Á gatnamótum Öldugötu, Bárúkkinnar og Selvogsgötu er hringtorg. Þar eru merktar gangbrautir á þremur leggjum en engar merkingar eru yfir Öldugötu að norðanverðu.

*Mynd 1 – Horft frá Bárúkkinn. Gangbraut vantar yfir Öldugötu sem sést hægra megin á myndinni*

Börn sem koma gangandi frá Kinnum og ætla að aðalinngangi skólans fara því yfir götu án gangbrautarmerkinga. Þarna væri auðvelt að merkja gangbraut.

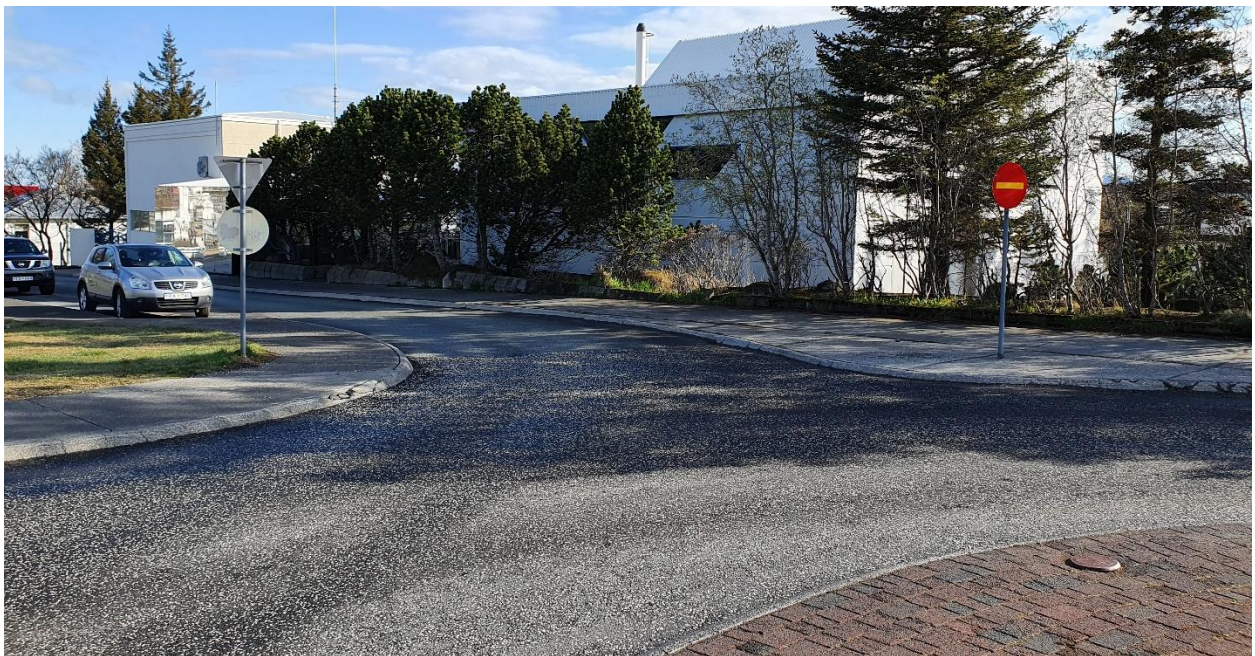
*Mynd 2 - Horft frá hringtorgi inn Öldugötu. Þarna vantar gangbraut*

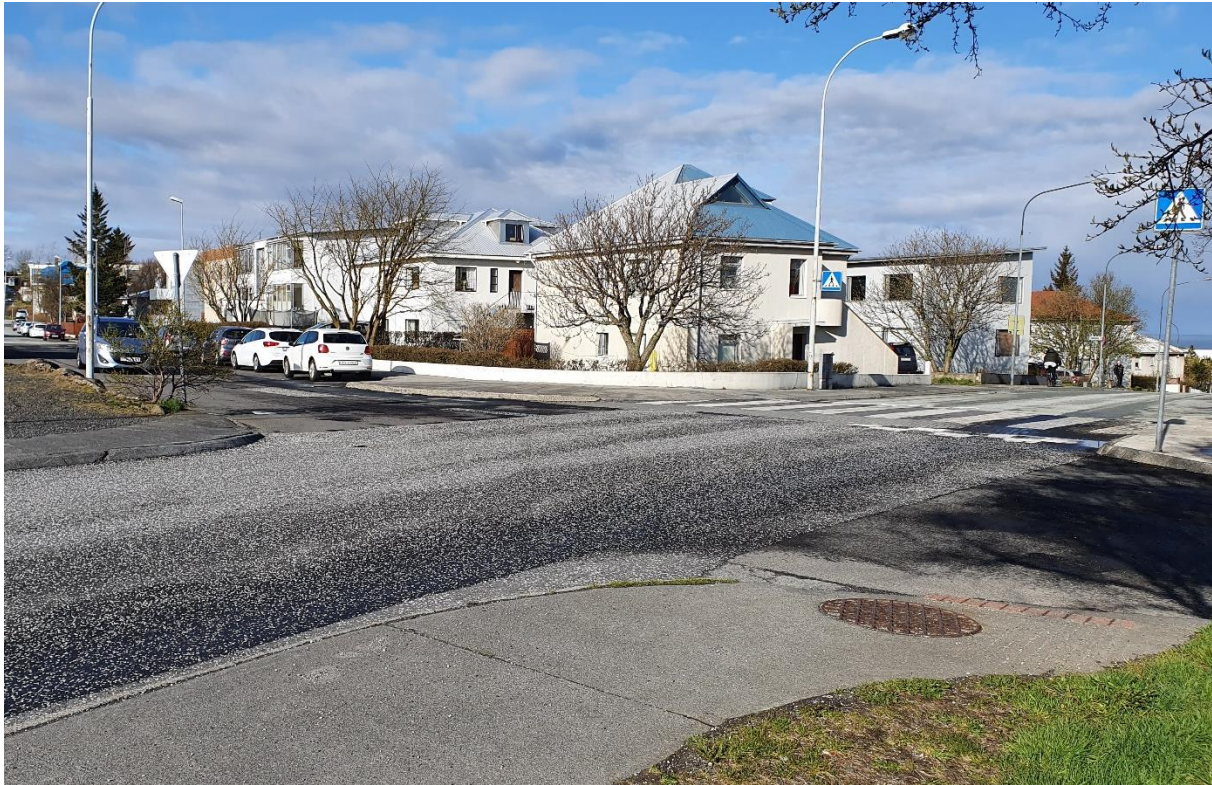
*Mynd 3 - Gatnamót Öldutúns og Selvogsgötu, horft inn í Öldutún í átt að skóla*

Myndin hér að neðan sýnir gatnamót Öldutúns og Selvogsgötu. Gangbraut er yfir Selvogsgötuna vestan megin við gatnamótin. Hins vegar vantar gangbraut yfir Öldutún. Eins og staða gangstétta er í hverfinu núna þyrfti að setja gangbraut yfir Öldutún báðum megin við Selvogsgötuna. Hins vegar mætti sleppa gangraut sunnan megin við gatnamótin ef bætt yrði úr atriði númer 3, sem snýr að gangstétt meðfram Öldutúni.

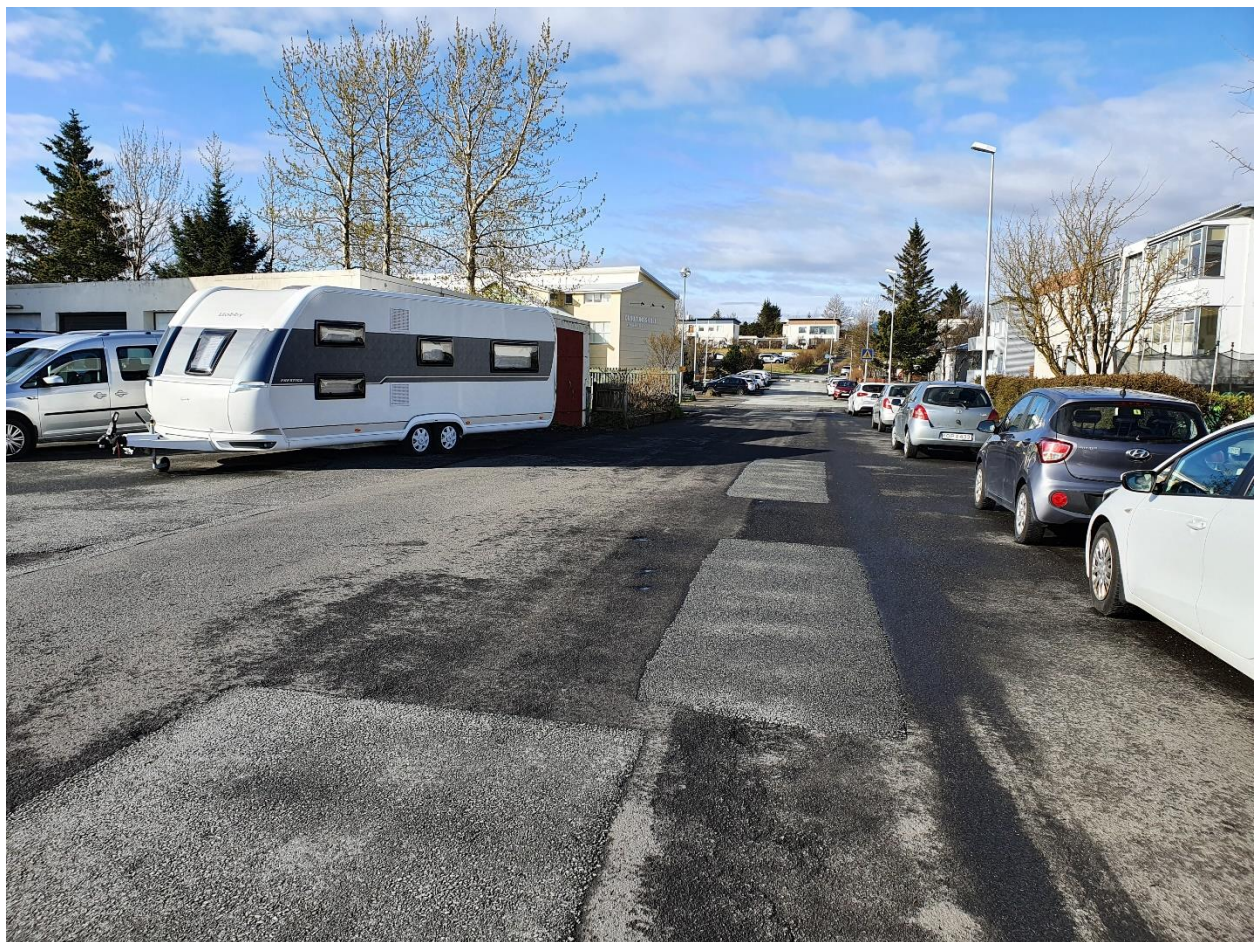
Mynd 4 - Horft inn Öldutún í átt að skóla

Á hverjum morgni má sjá fjölda barna ganga að skólanum austan megin Öldutúns. Þar eru bílastæði fyrir Öldutún 1-7, lóðarmörk sömu húsa og bílastæði starfsmanna Öldutúnsskóla. Á þessu svæði geta myndast talsverð þrengsli í morgunumferðinni, sérstaklega í snjónum á veturna og vegna umferðar í kringum bílastæðin. Þarna myndast þarna oft varhugaverðar aðstæður enda er ekki gert ráð fyrir gangandi vegfarendum við þessa hlið götunnar.

Annað hvort þyrfti að byggja þarna upp gangstétt með vel skilgreindum svæðum fyrir gegnumakstur og góðri lýsingu eða að reyna að koma í veg fyrir að börn stytti sér leið þarna í gegn með því að gera aðrar leiðir greiðfærari.

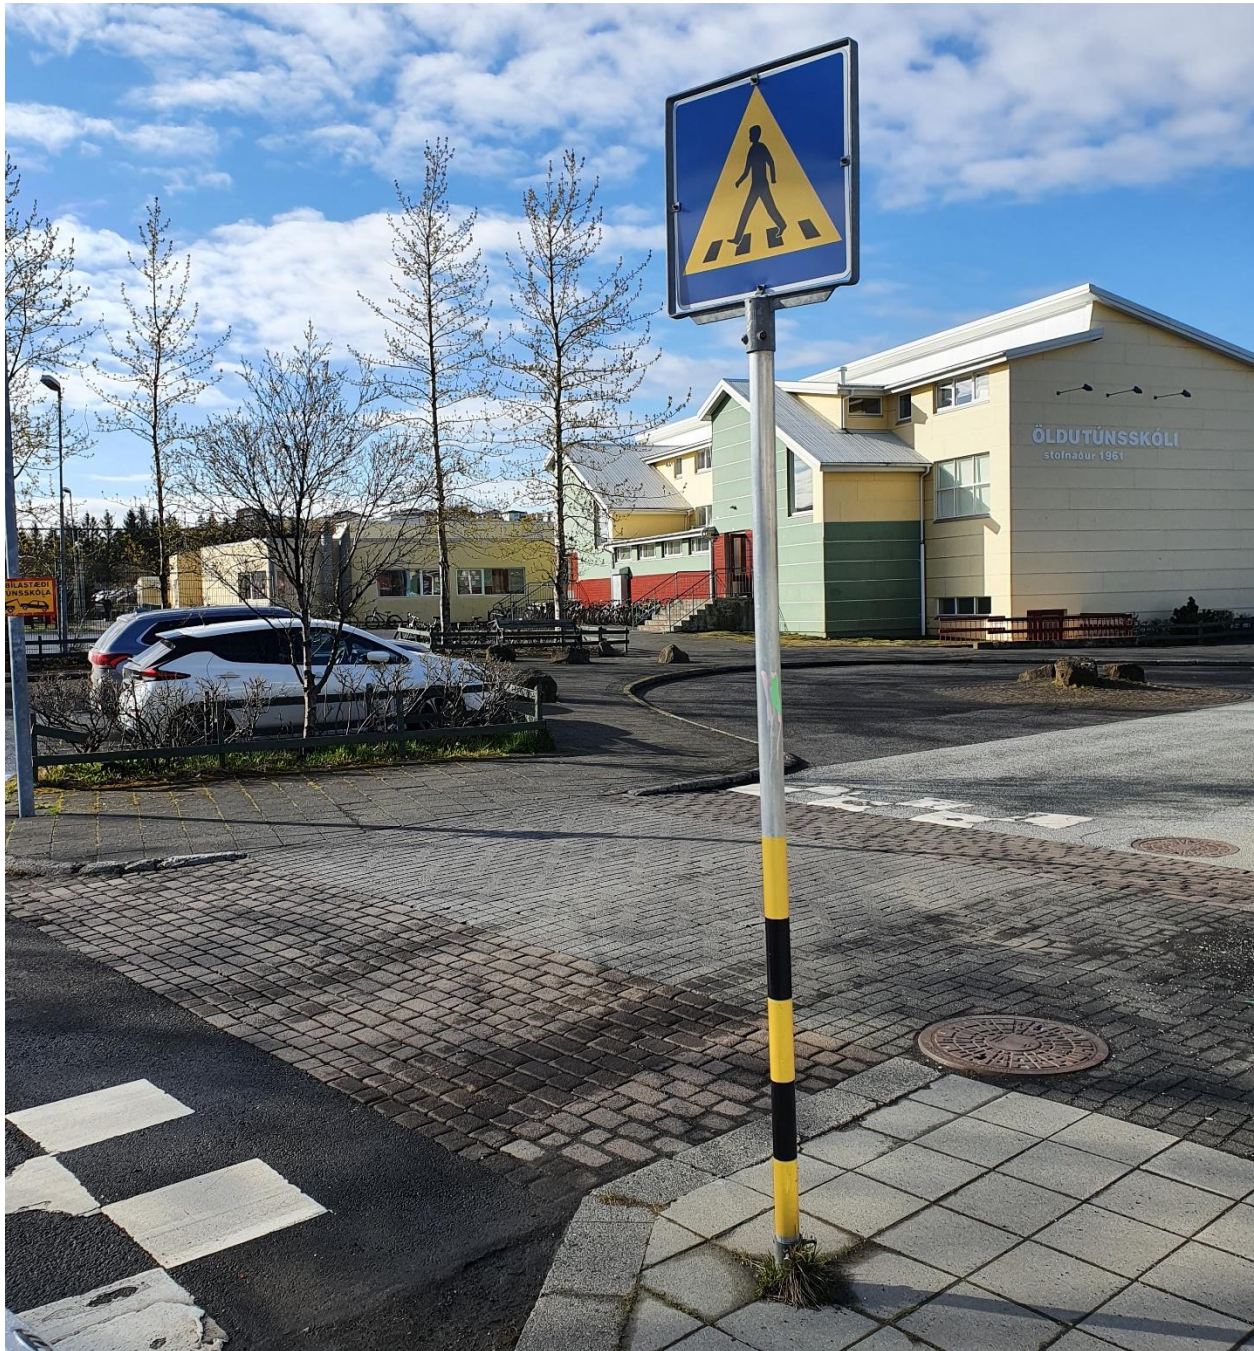
Mynd 5 - Gangbraut yfir Öldutún

Ágætis gangbraut er yfir Öldutún til móts við B-álmu Öldutúnsskóla. Þarna vantar samt sebramerkingu á gangbrautina sem myndi gera gangbrautina betur sjáanlega fyrir ökumenn. Einnig þarf að bæta lýsingu þarna sem og við aðra staði þar sem umferð gangandi fólks þverar akbrautir.

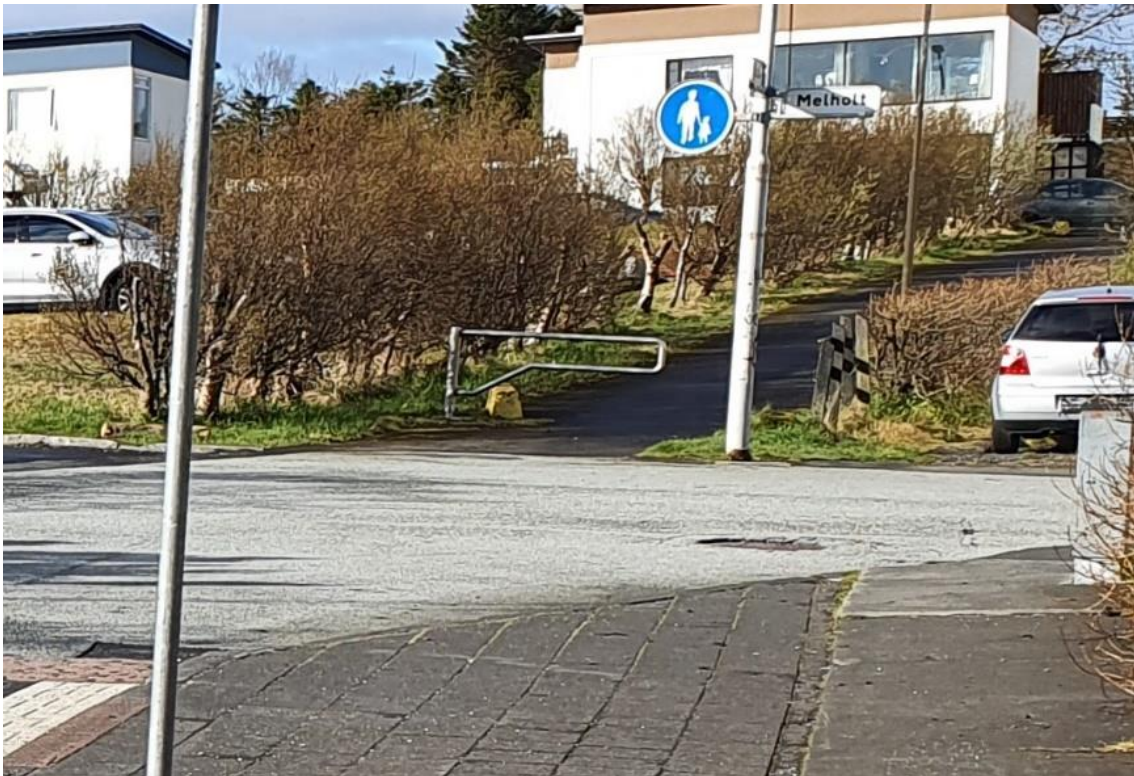
Mynd 6 - Horft til suð-vesturs frá Öldutúni yfir gatnamót Melholts

Eins og sjá má í skýrslu Eflu frá janúar 2018 þá liggur gangbraut frá Kvíholti, meðfram bílastæði og að gatnamótum Melholts og Öldutúns og að þar vanti gangbraut. Þessa gangbraut vantar ennþá og gangstígurinn beinir því fólki beint út á gatnamót.

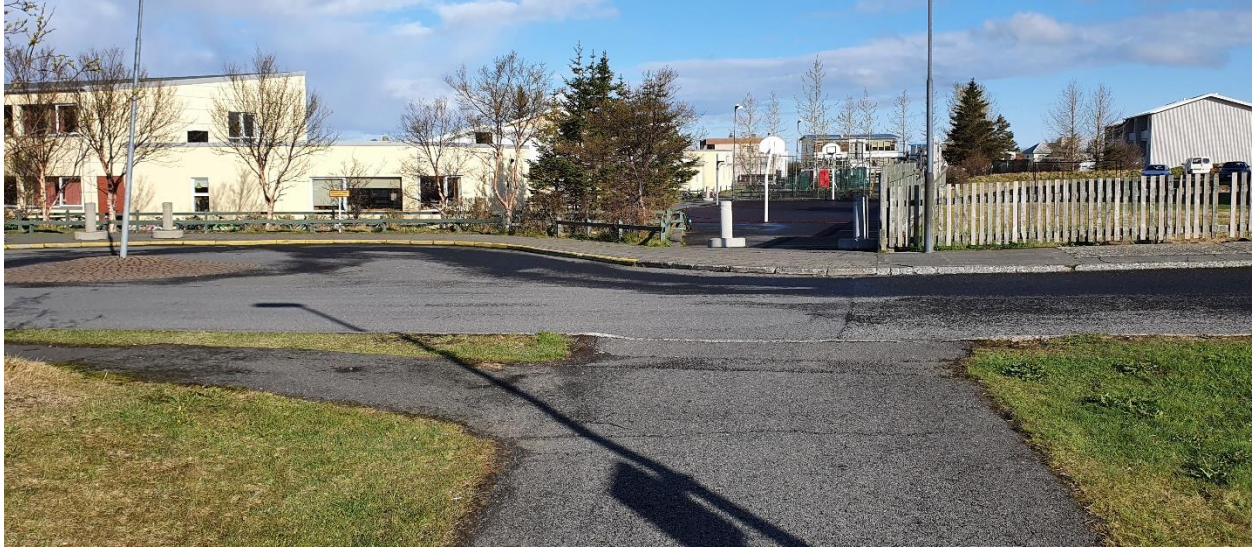
Mynd 7 - Frá göngum að Öldutúnsskóla

Fyrri myndin hér að neðan er tekin af gangstíg sem liggur frá göngum undir Hvammabraut. Gangstígurinn liggur alveg að götunni og kantsteinninn er þar lækkaður og því gert ráð fyrir að þarna sé gengið yfir götuna. Engin gangbraut er hins vegar merkt, hvorki með skiltum né sebramerkingu.

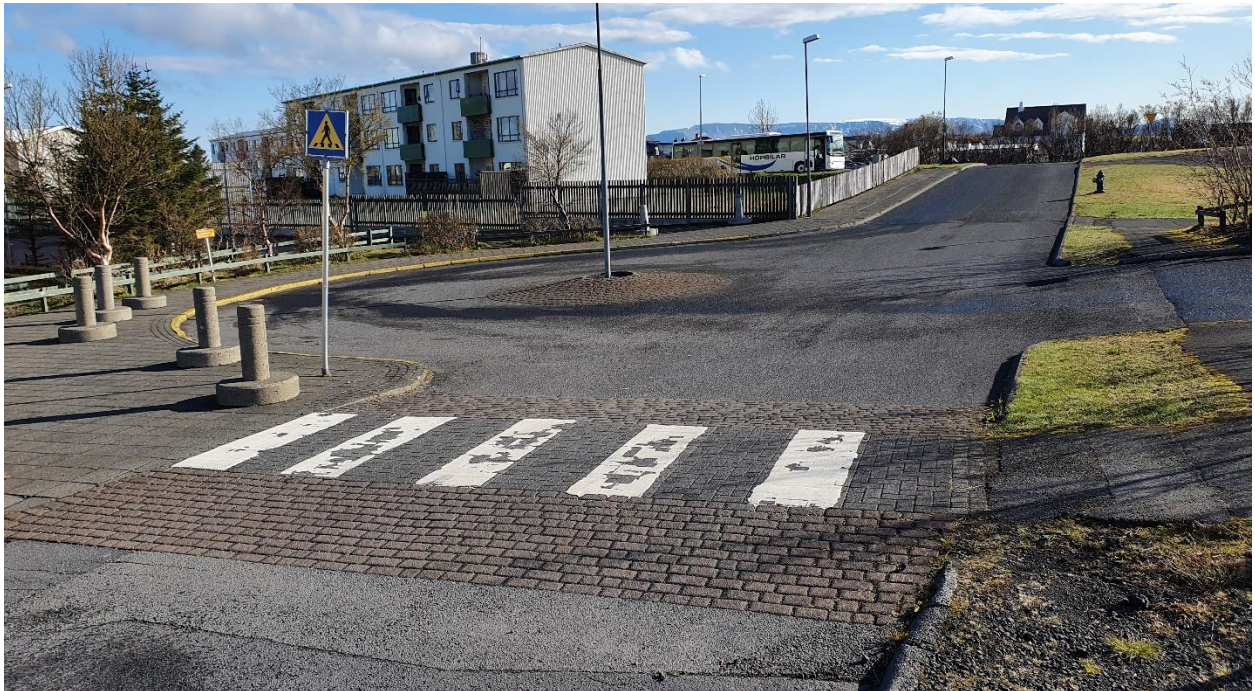
Á seinni myndinni má sjá vel merкта gangbraut sem er staðsett neðar í Víðihvammi til móts við inngang í skólann. Gallinn við þessa gangbraut er að hún liggur aðeins að bílastæði starfsmanna og þjónar því ekki þeim sem koma gangandi eða hjólandi til skóla.

Mynd 8 - Gangbraut ekki í tengslum við gangstígakerfi

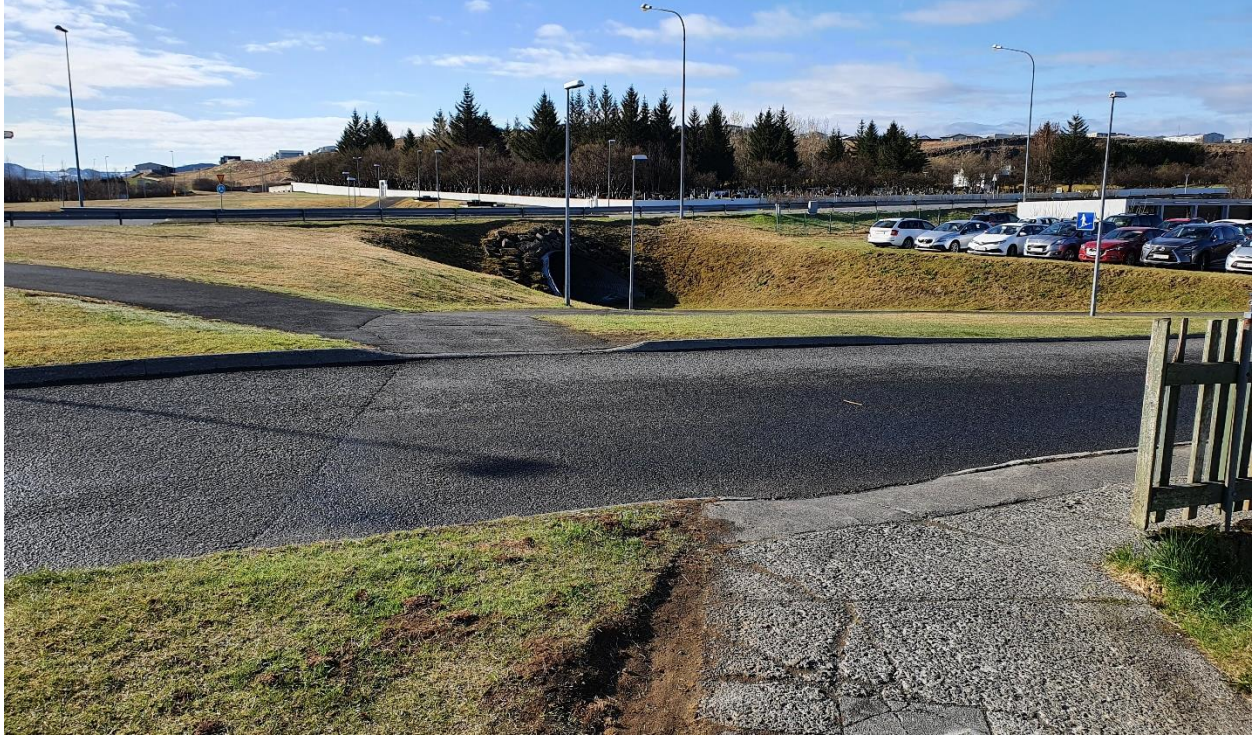
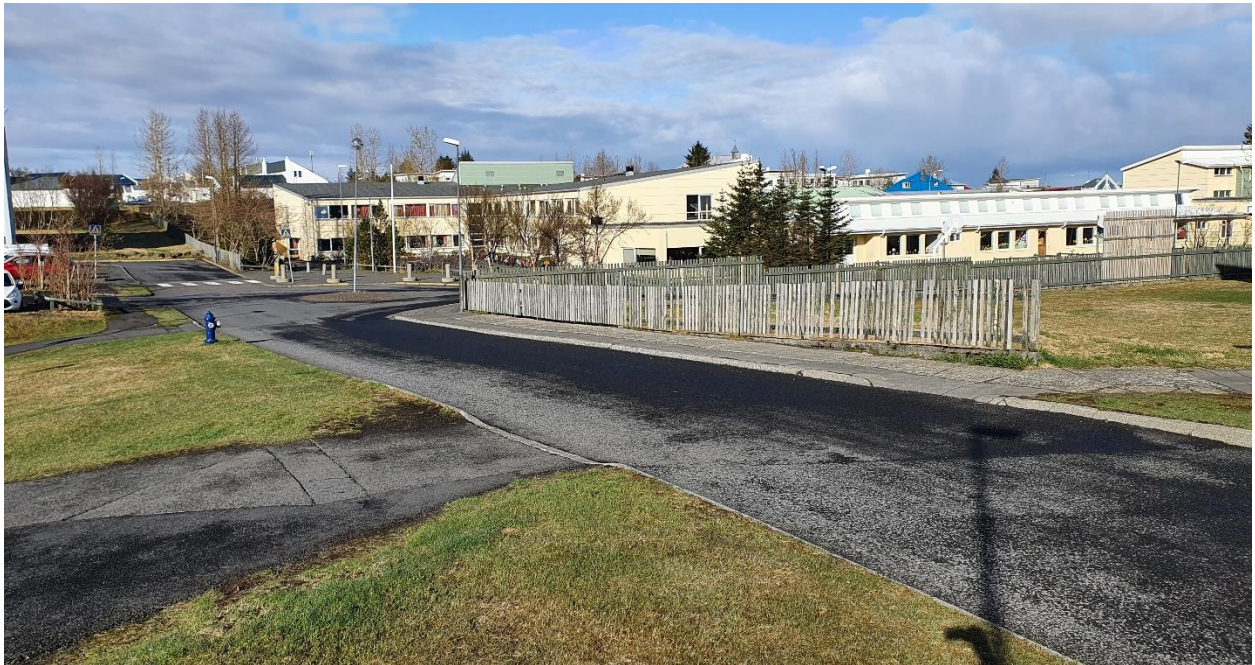
Ofar í Víðihvammi, nær Öldugötu, liggur gangstétt að götunni og kantsteinn er þar tekinn niður. Þarna vantar gangbrautarmerkingar, bæði skilti og sebramerkingu á götu.

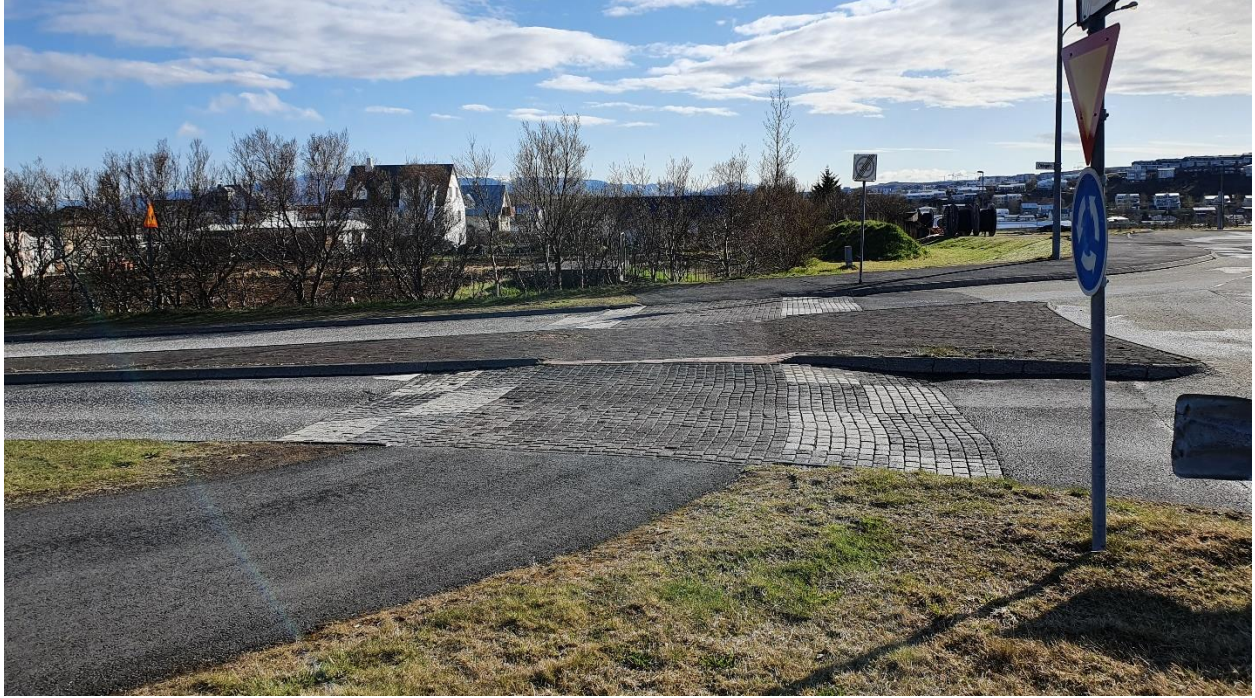
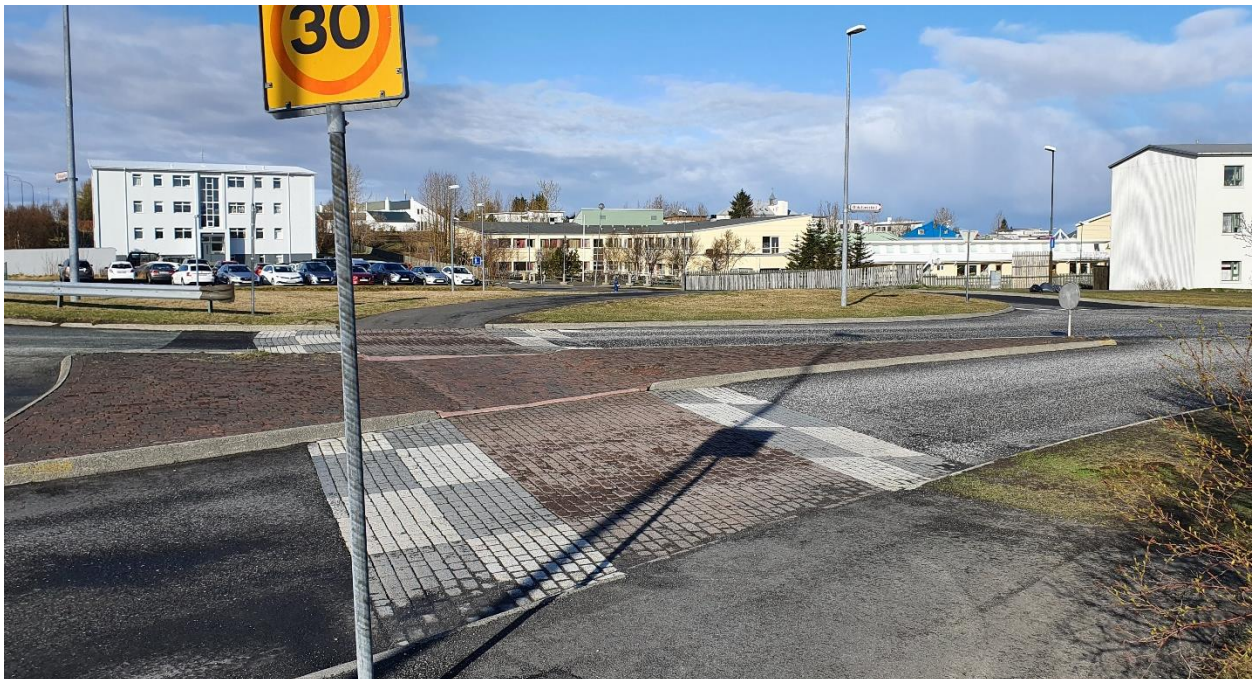
Við enda Öldugötu, Hvammabrautsmegin, liggur gangstétt að hraðahindrun. Þarna skortir gangbrautarmerkingar, bæði skilti og sebramerkingar.
