# Viðhald íþróttamannvirkja Akstursíþróttafélags Hafnarfjarðar 2018, fylgiskjal með útskýringum.

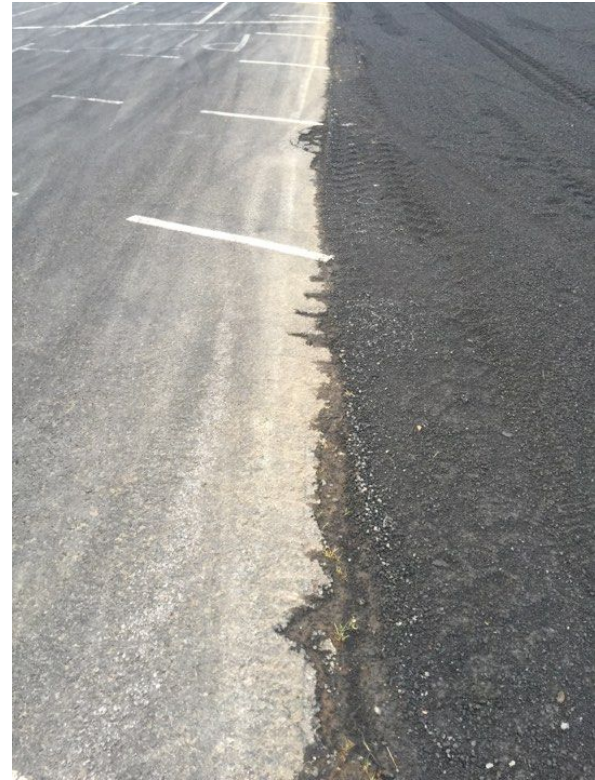
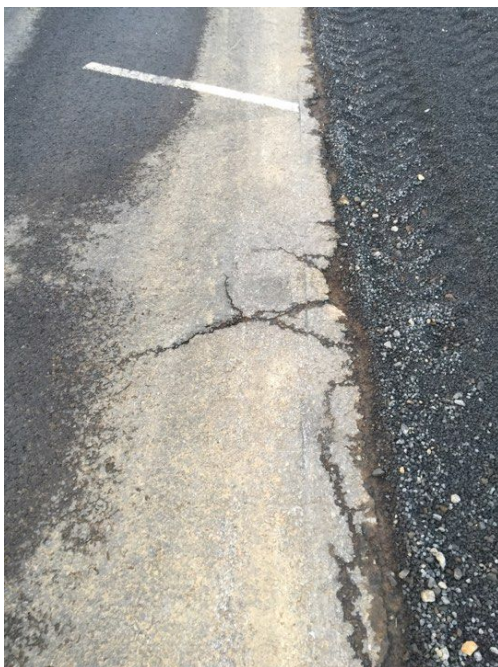
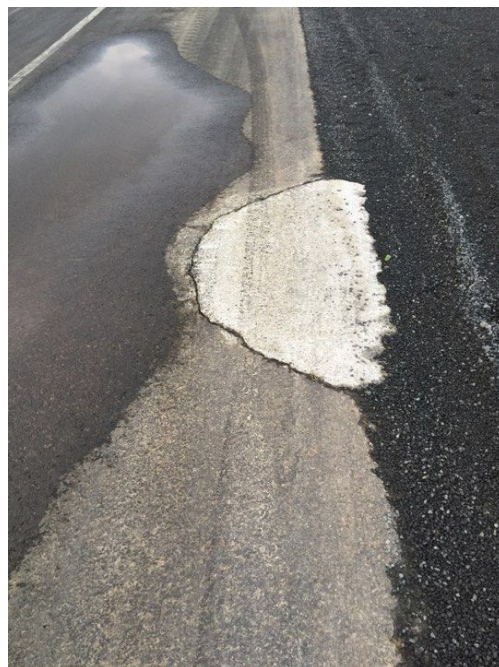
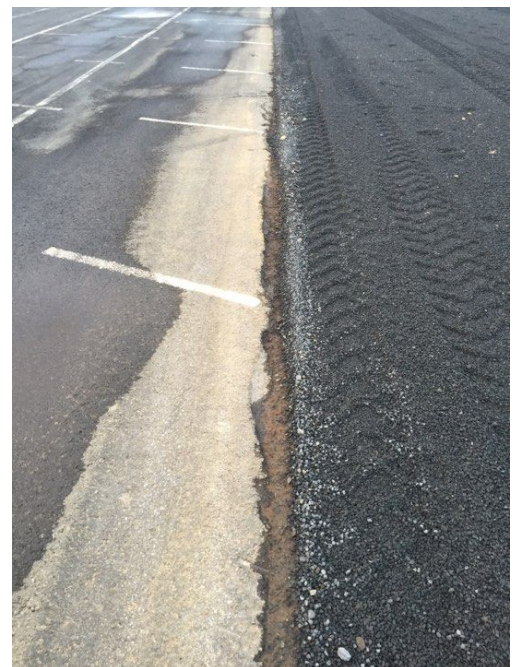
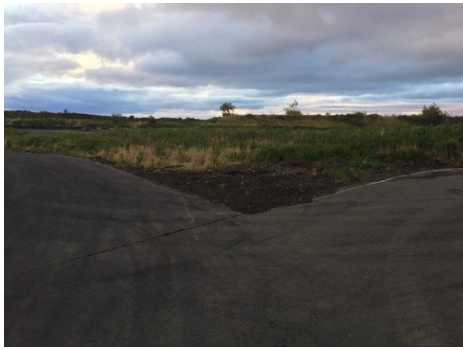
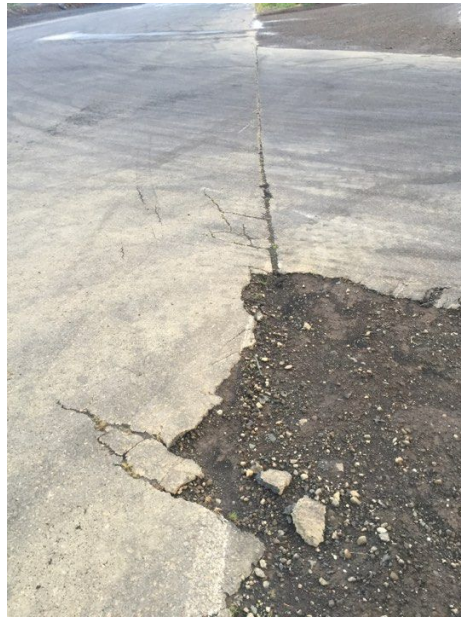
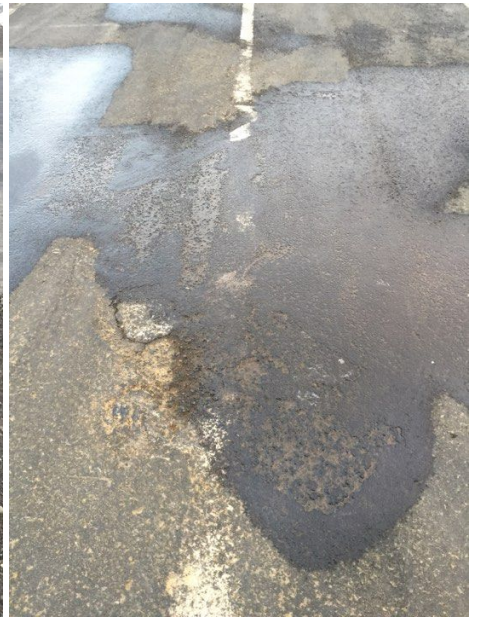
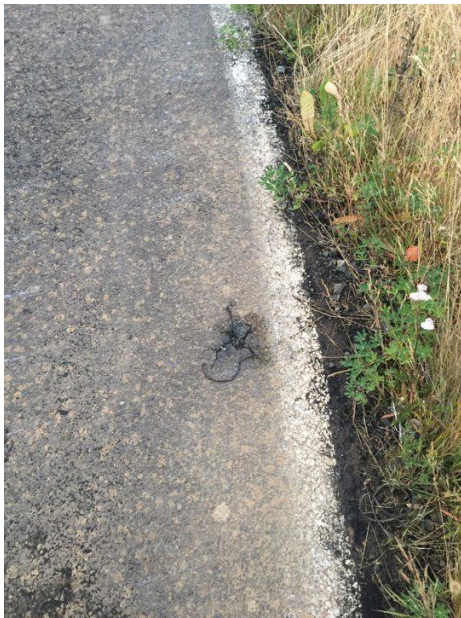
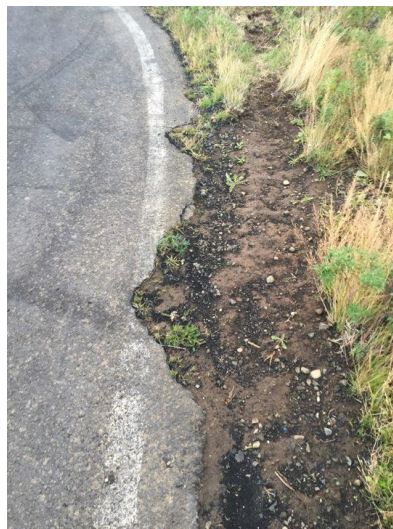
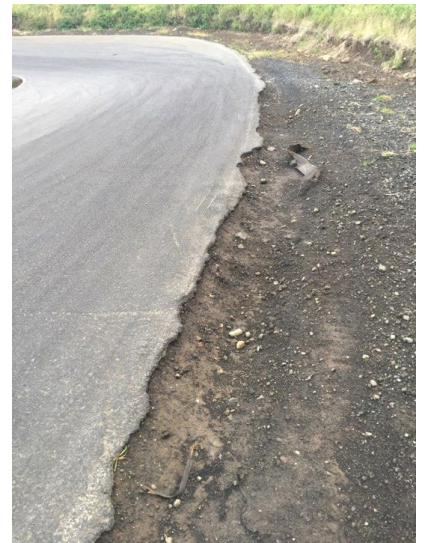
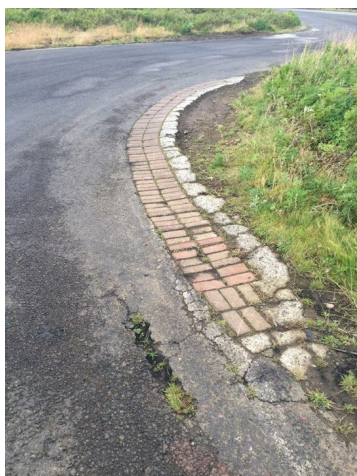
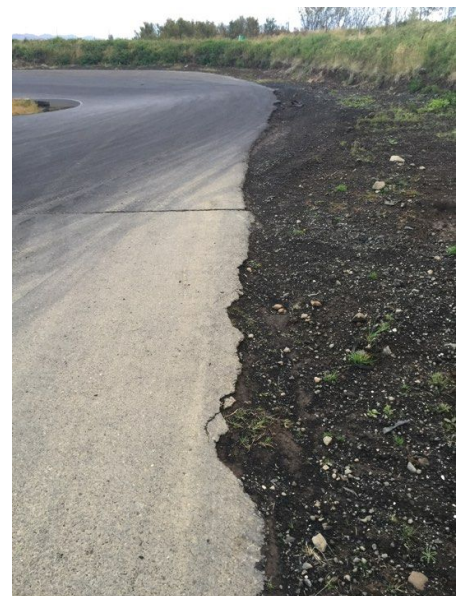
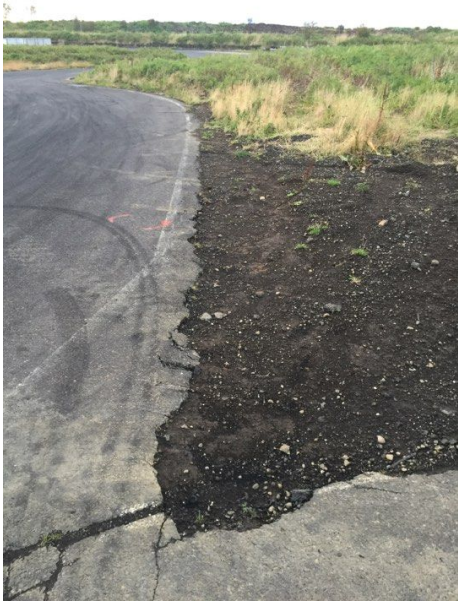
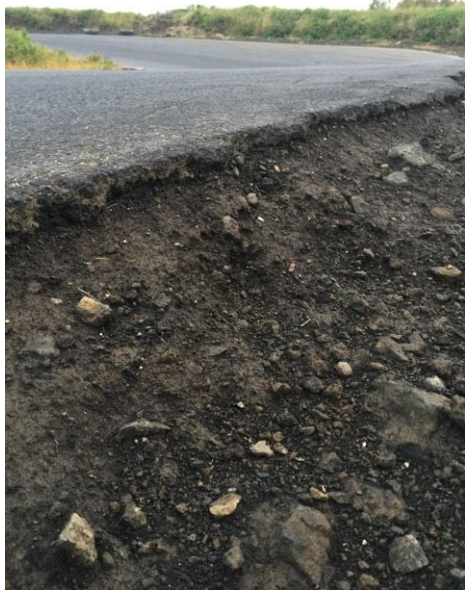
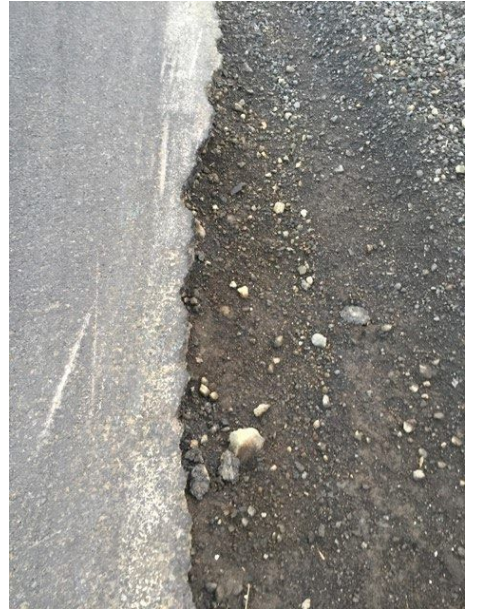
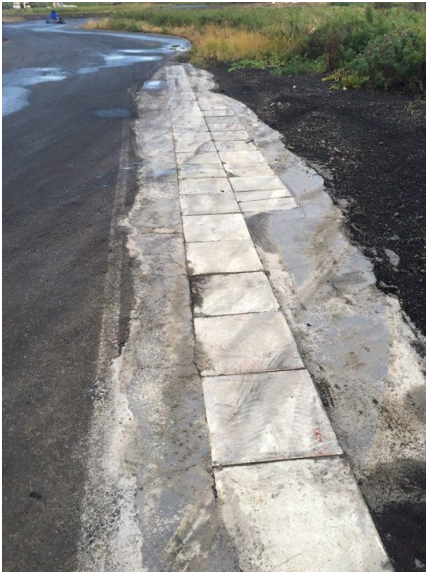
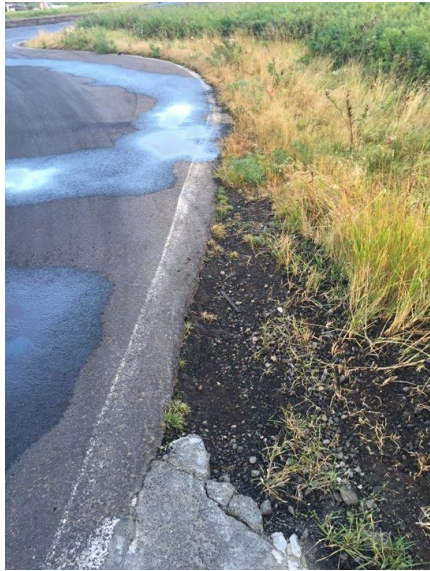
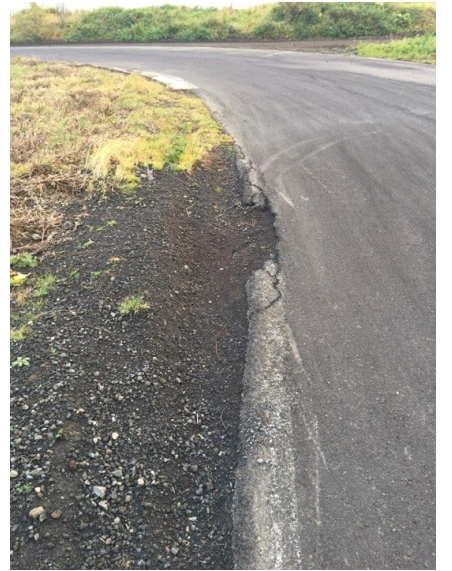
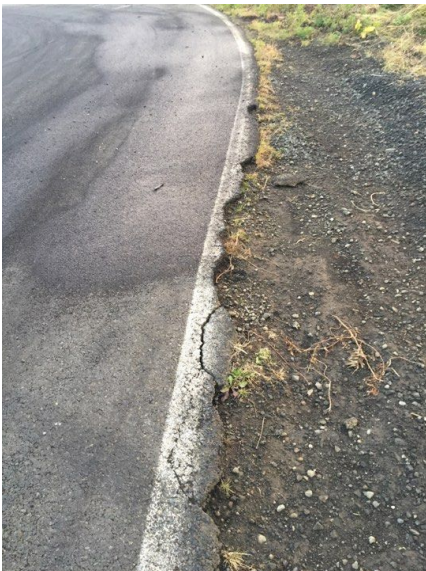
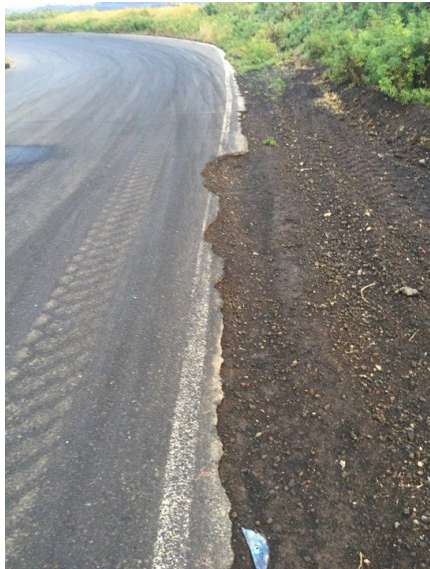
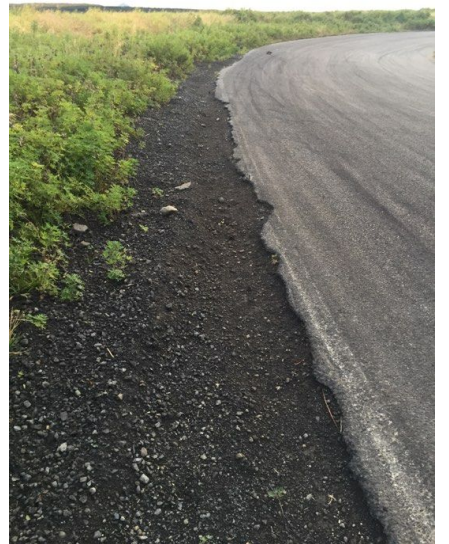
Líkt og sjá má á myndum 1 – 27 í heild er ástand malbiksins mjög dapurt og fyrir ansi löngu kominn tími á alsherjar viðhald til að koma í veg fyrir frekari skemmdir á malbiki, tækjum keppenda og koma í veg fyrir þá slysaþættu sem myndast þegar malbik brotnar upp. Einnig getur myndast mikil áhætta þegar bútar brotna og losna uppúr malbikinu þar sem þessir bútar geta hreinlega þeyst í áhorfendur, keppendur, keppnistæki eða annan búnað. Það er auk þess óásættanleg staða að iðkenndur og stjórnendur þurfi að hafa stanslausar áhyggjur af ökutækjum sínum, velfarnaði þeirra sem og áhorfenda.

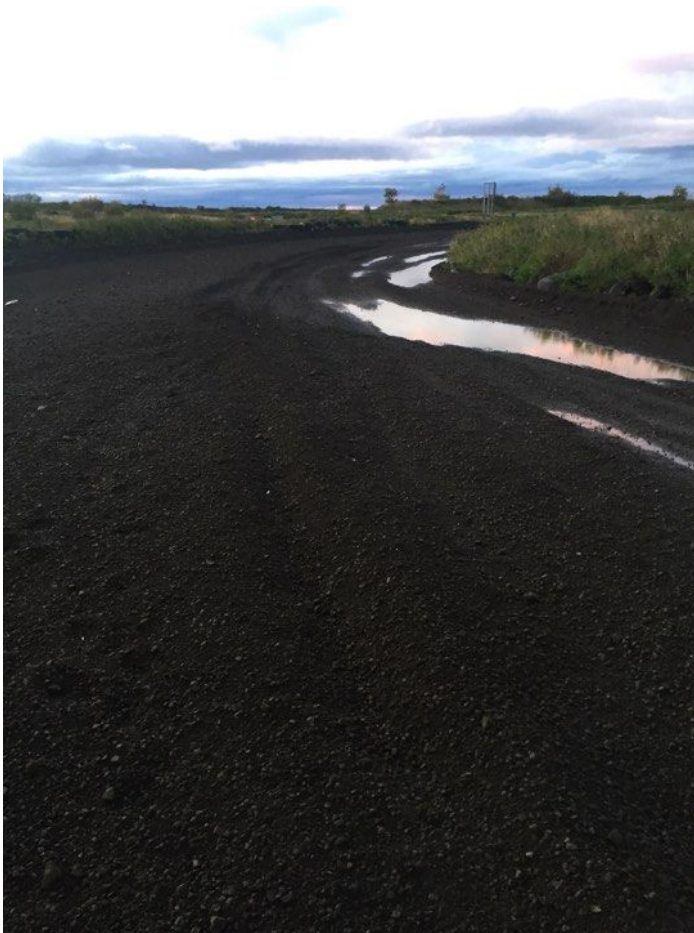
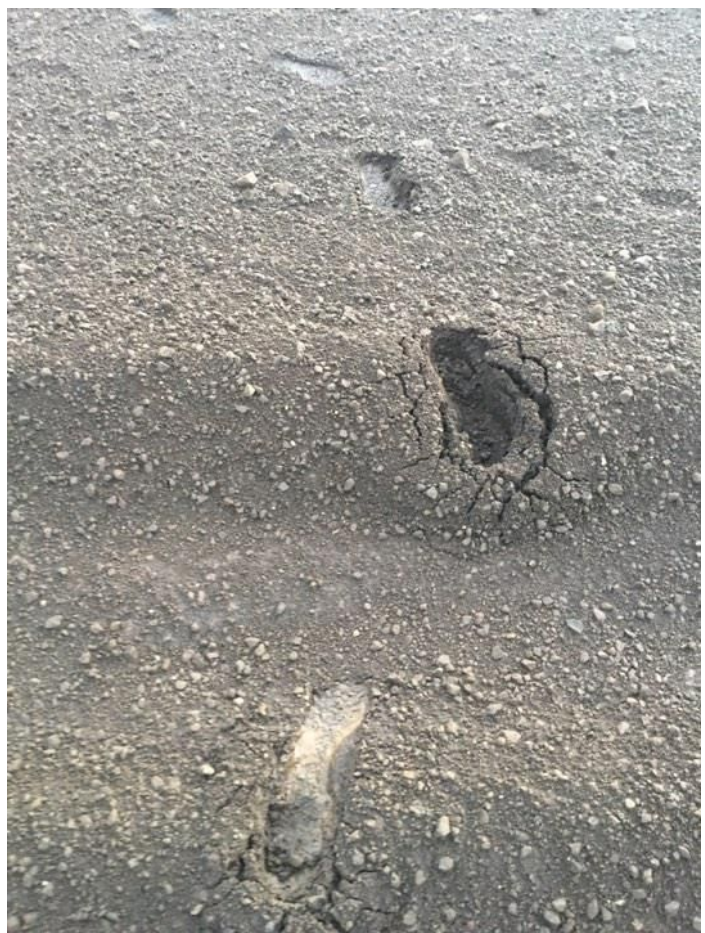
Rallycross keppnir eru keyrðar á braut sem samanstendur af malbiki að hluta og mól að hluta, það hefur því mikil áhrif á rallycross keppnir eins og allar aðrar keppnir að skemmdir í malbiki eru miklar en það sem hefur þó enn meiri áhrif á rallycross keppnir er ástand malakafla brautarinnar enda kominn tími á efnaskipti í henni þar sem efnið sem nú er til staðar er orðið að leðju sem mjög dýrt er að viðhalda fyrir og eftir hverja keppni auk þess sem það býður hættunni heim í veltum þegar bílar lenda á öldum sem myndast í efninu. Líkt og sjá má á eftirfarandi myndum er efnið mjög slappt.

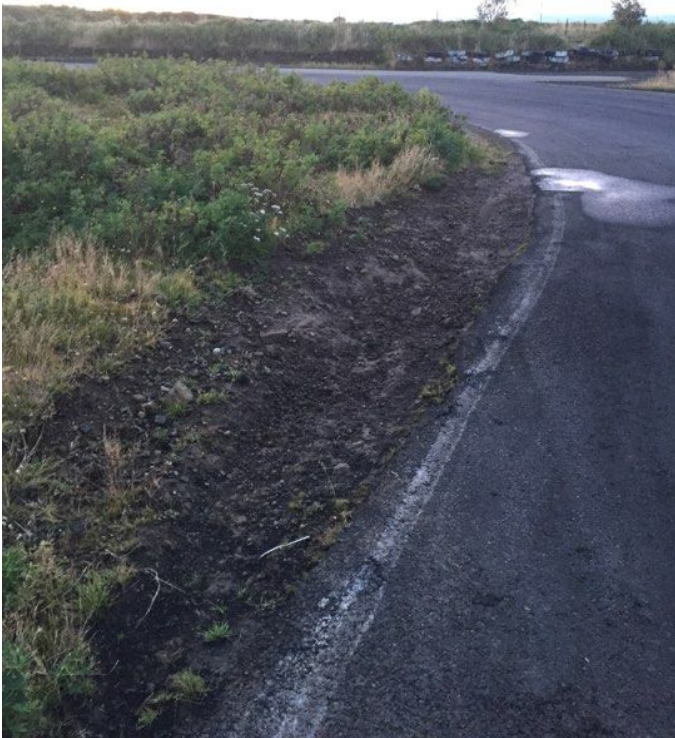
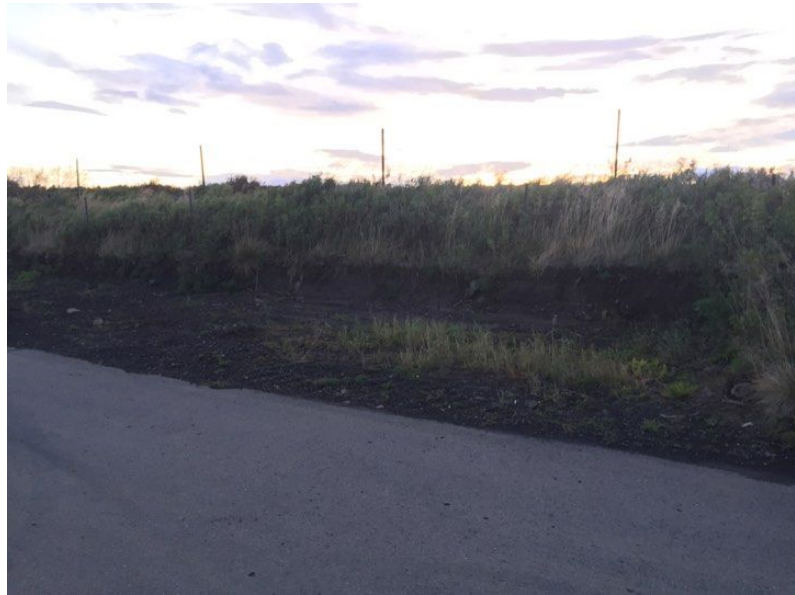
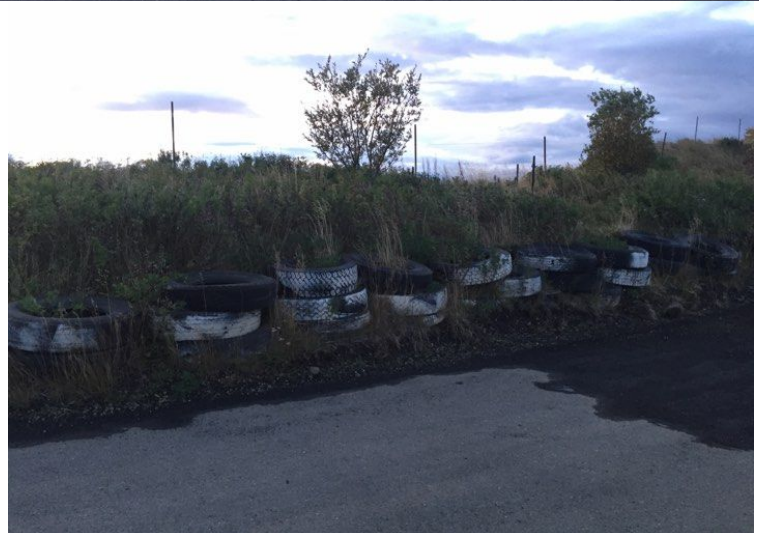
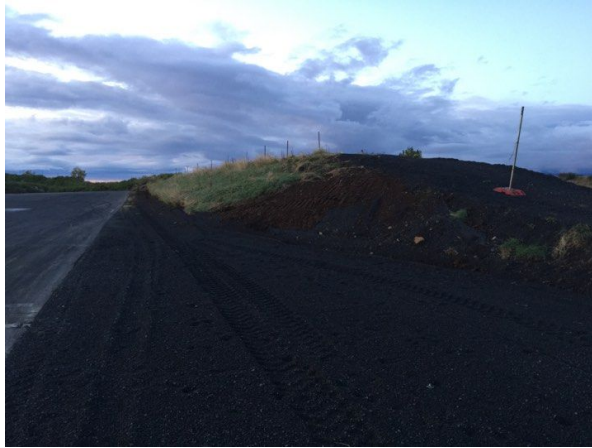
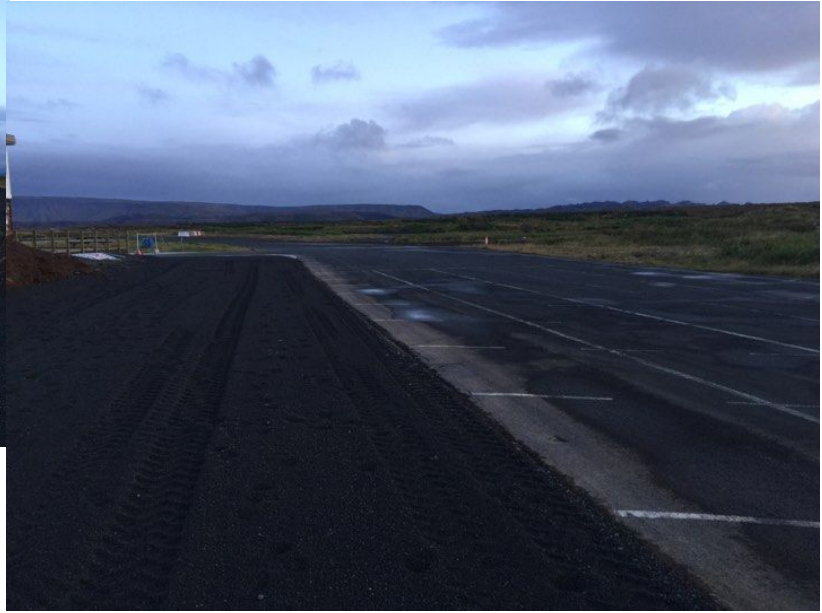
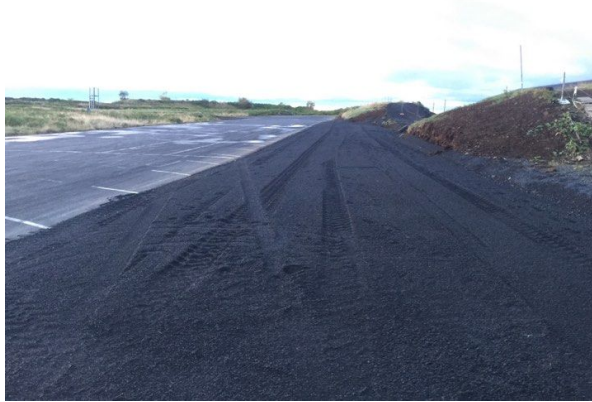
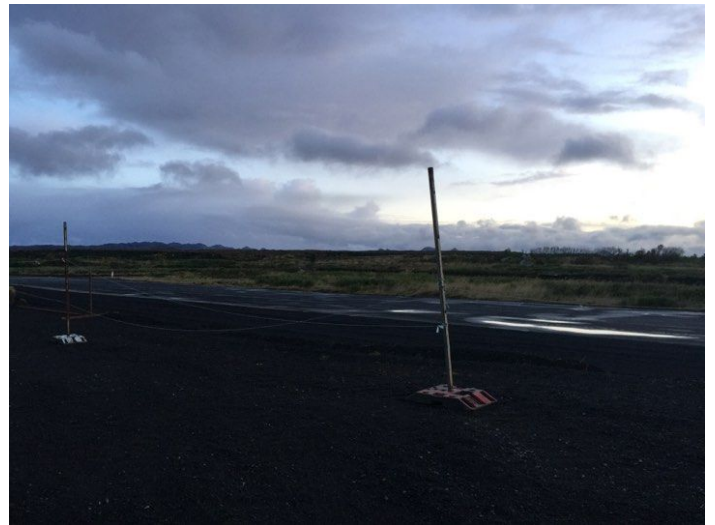
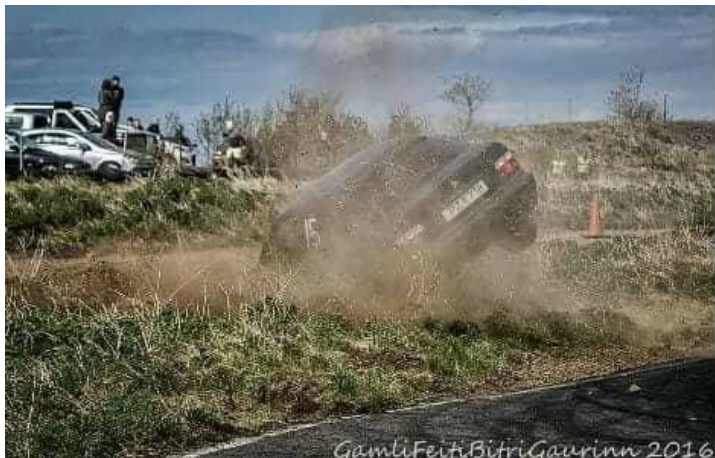
Fátt er okkur eins hugleikið og öryggi iðkennda sem og áhorfenda okkar, það er því mjög mikilvægt að fjármagn berist svo hægt sé að halda áfram því mjög þarfa starfi að útbúa öryggissvæði í kringum alla brautina. Ekki er öryggi keppenda einungis í húfi þar heldur ber okkur skylda með auknum kvöðum frá Akstursíþróttasambandi Íslands(AKÍS) að bæta öryggi keppenda okkar og er því nauðsynlegt að fara í þessa vinnu tafarlaust svo ekki komi til þess að keppnishald á brautinni verði hreinlega bannað og brautarleyfið dregið til baka. Nauðsynlega þarf að fjarlægja gras, góður og brekkur hringinn í kringum brautina, bæta við mól sem gerir það að verkum að bifreiðar og ökutæki stöðvast án þess að ökumenn eða tæki skaðist eða hreinlega velti. Auk þess þarf að setja upp dekkjaveggi til að koma í veg fyrir þung högg ef ökutæki fara nægjanlega hratt útaf til þess að stöðvast ekki í mölinni.

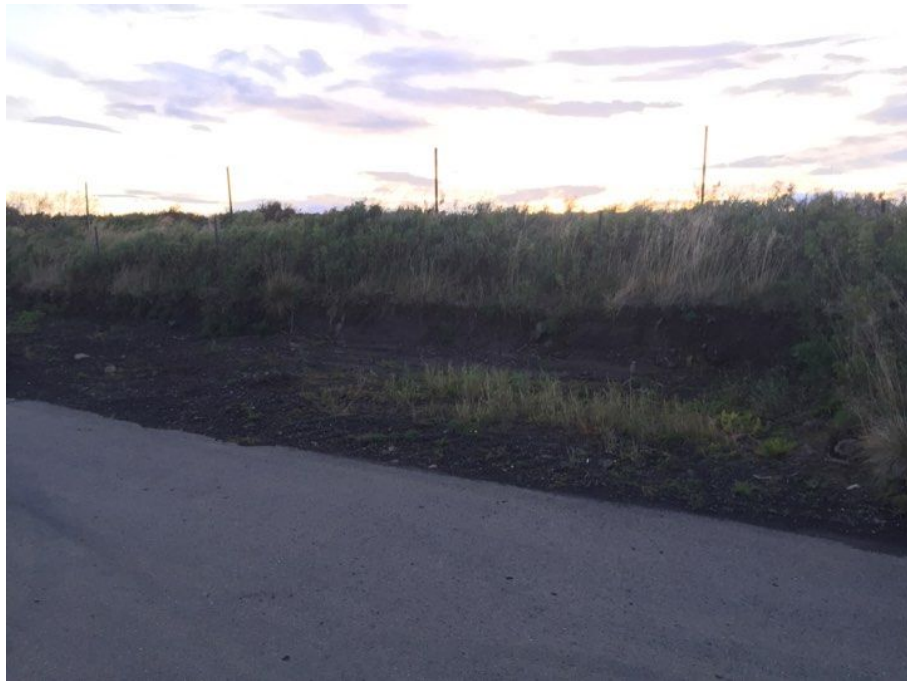
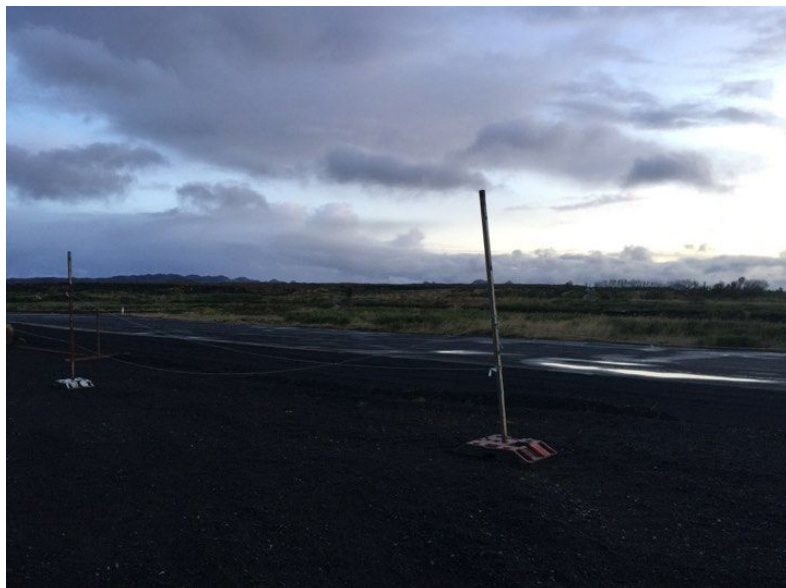
Þær girðingar sem eru til staðar eru bæði mjög gamlar og í lélegu ásigkomulagi auk þess vantar girðingar á stórum hluta svæðisins. Í raun mætti segja að þær séu stórhættulegar þar sem vírar geta rekist í áhorfendur og duga einnig mjög illa til þess að halda aftur af áhorfendum og þá sérstaklega börnum. Það er mjög mikilvægt að hægt sé að fullvissa sig um það að börn og eða fullorðnir séu ekki að þvælast inn á brautina og keppnisvæði þar sem ökutæki eru á ferðinni og gætu orðið fyrir ökutækjum eða einhverskonar kasti frá ökutækjum, sama hvort það er gúmmí eða grjót eða álíka. Það er því mjög mikilvægt að girða vel og tryggja þannig öryggi áhorfenda.

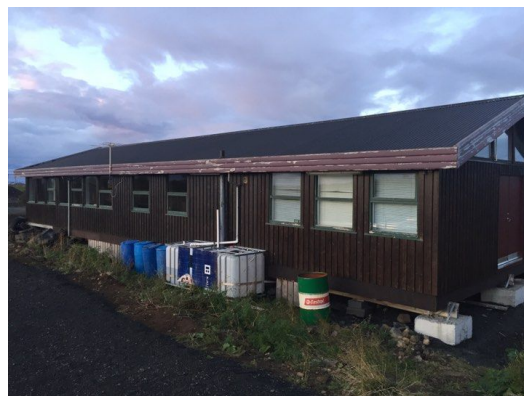
Í augnablikinu er eina vatnið sem hægt er að nýta á svæðinu rigningavatns sem safnað er í tanka við félagsheimilið. En þetta er með öllu óásættanlegt að bjóða áhorfendum uppá algerlega ódrykkjarhæft og óhreint vatn sem okkur er á engan hátt mögulegt að tryggja gæðin á. Auk þess er engin leið til að tryggja það að til sé vatn, marg oft hefur þurft að panta bíla til að aka með vant á svæðið og dæla því í “neysluvatns” tanka við húsið. Það gefur augaleið að þetta gerir það að verkum að félagshúsnæðið er á engan hátt nýtanlegt á veturnar eða eftir að fer að frjósa þar sem augljóst er að ekki er hægt að geyma vatn utandyra á veturnar. Það er því bráðnauðsynlegt að útbúa vatnslind sem hægt er að ganga að því sem vísu að komast í vatn. Umrædda tanka má sjá á mynd hér til hliðar.

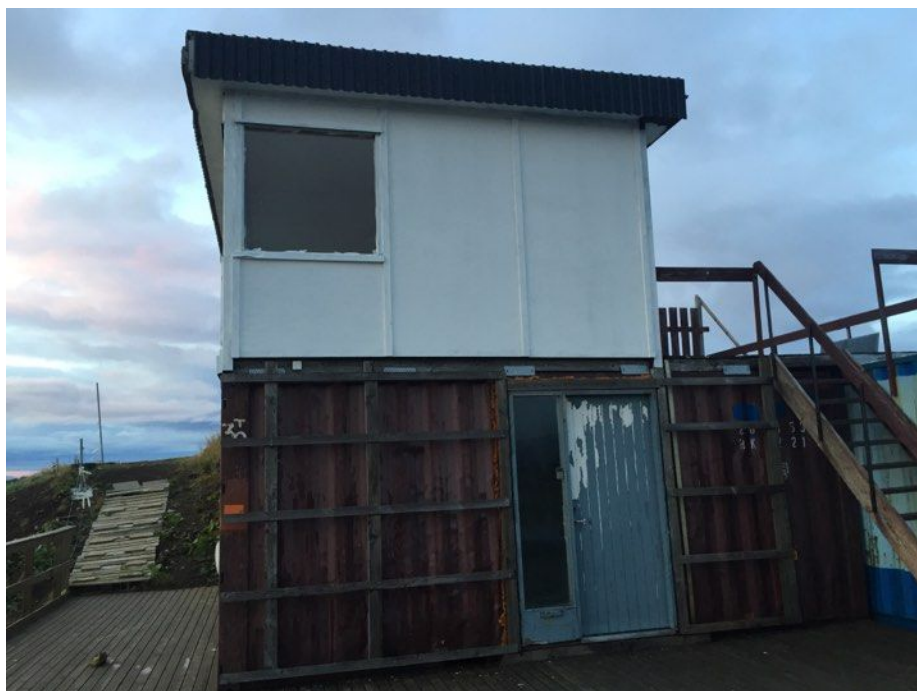
Viðhald og fyrirbygging á eyðileggingu mannvirkja á svæðinu er löngu tímabært og því tímaspursmál hvenær mannvikin fara að skemmast varanlega, þ.e.a.s það sem ekki er nú þegar ónýtt. Nauðsynlegt er að bera á við á félagsheimili líkt og sést á mynd hér að ofan, gluggar og þakkantur er farinn að láta mikið á sjá, tókst þó að bera örlítið á húsið sjálft til að reyna að bjarga því. Tókst einnig að mála stjórnstöð en nauðsynlegt er að klæða hana til að koma í veg fyrir frekari leka og skemmdir, þessar framkvæmdir brenndu þó stórt gat í fjárhag félagsins sem alls ekki mátti við. Stjórnstöðina má sjá hér að neðan, auk gáms sem ætlaður er fyrir starfsmenn en klæða þarf hann af til að koma í veg fyrir frekari myglu og leka.

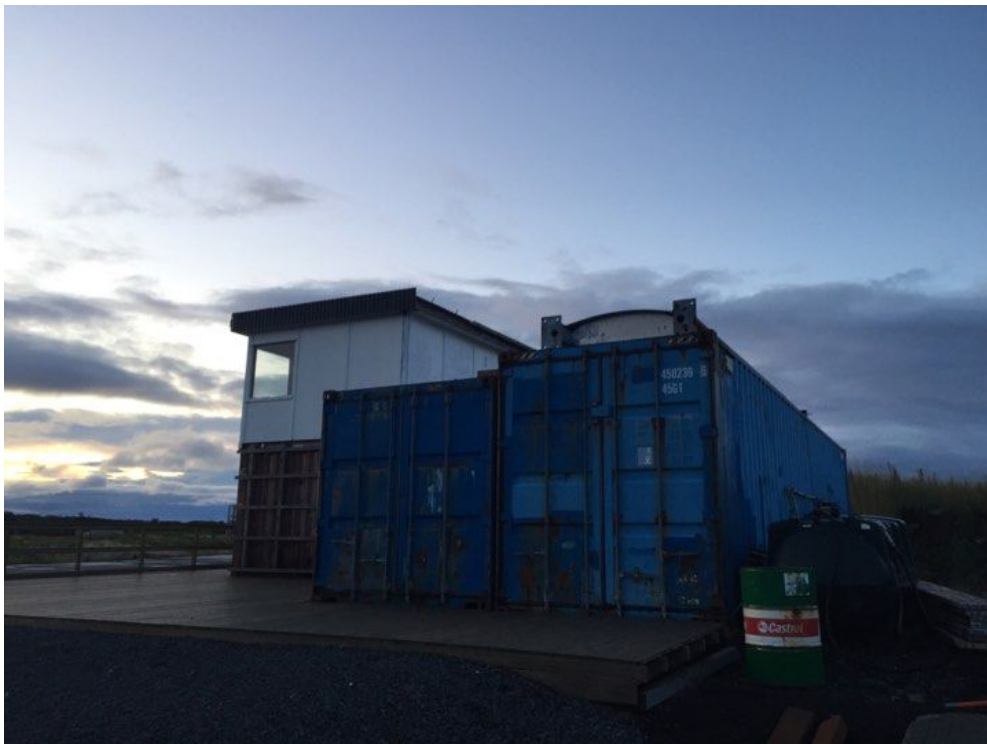
Félagið hefur í gegnum árin orðið sér út um örfáa gáma sem þjóna þeim tilgangi að geyma útbúnað og eignir félagsins. Viðhald á þeim er hinsvegar orðið mjög ábótavant og eru þeir farnir að láta mikið á sjá sem þýðir annarsvegar það að eignir félagsins eru í mikili hættu auk þess sem þeir eru mikið lýti á svæðinu og munu skemmast sé ekkert aðhafst. Þá þarf að mála til að koma í veg fyrir frekari skemmdir.
