Minnisblað eftir ástandsskoðun

Dags. útgáfu	2. maí 2017
Eign skoðuð:	Austurgata 36, Hafnarfirði
Ástandsskoðun unnin af:	Reynir Kristjánsson, byggingafræðingur BFÍ og múrarameistari

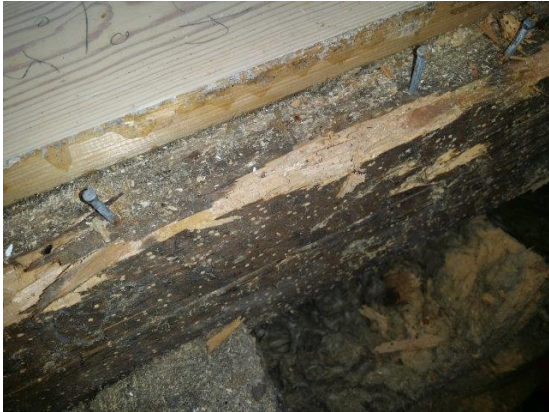
Við skoðun á burðarviði í stofu má sjá að burðarviðir í gólfum eru sundurétnir af veggjatítlum. eru skemmdirnar svo umfangsmiklar á hluta burðarvirkisins að nánast enginn styrkur er lengur í burðarviðnum. Er ástandið verst við tröppur að viðbyggingu og á svæðinu þar í kring. Rétt er að taka fram að gólf hefur einungis verið opnað í þeim enda hússins sem snýr að viðbyggingu. Þá hafa veggir verið opnaðir að hluta á svipuðu svæði. Þar er sama sagan, allstaðar má finna ummerki eftir veggjatítlum, þó í mismiklum mæli.

Burðarviðir hússins eru illa farnir eftir veggjatítlur.

Mjög erfitt er að ráða við veggjatítur þegar þær eru einu sinni komnar í timbur tréhúsa. Upphitun húsa er ein lausn, en til þess að drepa allar títlur þyrfti að gegnhita allt húsið í 55°C. Einnig væri hægt að eitra, en það krefst meiri háttar yfirlegu og getur tekið langan tíma. Auk þess mætti að mati undirritaðs reyna að uppræta óværuna með því að breyta uppbyggingu gólfa á 1. hæð þannig að burðarviður yrði fjarlægður á því svæði þar sem hann er hvað verst farinn. Fyllt yrði í grunninn með hefðbundnum fylliefnum, gólfið einangrað og járnabundið og að síðust yrði það steipt. Þessi aðgerð krefðist þess að allar innréttingar yrðu fjarlægðar úr húsinu. Varðandi vegg hússins, bæði útveggi og innveggi, þyrfti þá að fjarlægja allar klæðningar og einangrun úr veggjum svo einhver möguleiki væri á að uppræta veggjatítluna. Þannig væri hægt að kortleggja nákvæmlega útbreiðslu óværunnar. Að lokum þyrfti að endurnýja ónýtan burðarvið veggja og endurnýja rakavarnarlag og raflagnir. Að síðustu þyrfti að klæða innra byrði útveggja að nýju sem og innveggi. Hér þyrfti líka að gera ráð fyrir töluverðri vinnu við endurnýjun burðarviða hússins.

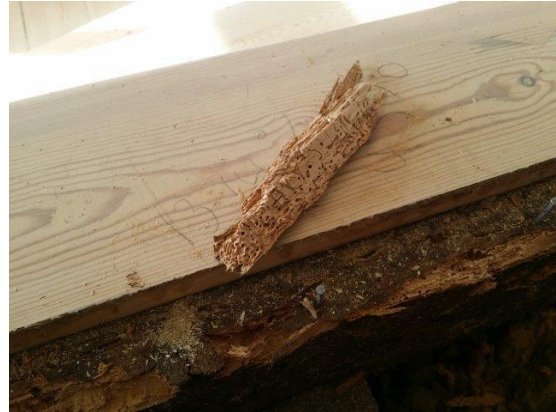
Hér má betur sjá ummerkin eftir veggjatítlurnar.

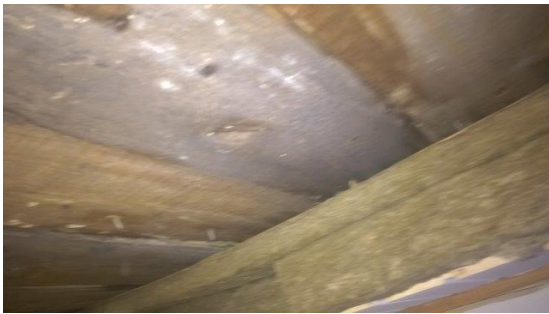
Til að kanna útbreiðslu veggjatítlanna var ákveðið að skoða þakvirki hússins. Til þess var klæðning í barnaherbergi rofin. Er skemmt frá því að segja að þegar einangrun var tekin úr sperrubili kom í ljós að þakviðir eru illa farnir af myglu. Sperrur í þaki eru aðeins 100 mm og hefur 100 mm þykkri einangrun verið troðið í sperrubilið sem svo lokar allri loftun í þakinu. Steinullin samanstendur af tveimur lögum ullar, annars vegar 75 mm þakull og hins vegar 25 mm ull með pappa á bakinu. Þessi vöntun á loftun leiðir til þess að kjöraðstæður myndast fyrir sveppamyndun. Hafa sýni verið send til greiningar og því ekki ljóst um hvaða sveppategund er að ræða, en að mati líffræðings sem var viðstaddur skoðunina má gera ráð fyrir að um hættulega tegund sé að ræða.

Loftun á þaki efri hæðar er ónóg, sem leiðir til rakauppsöfnunar og myglu.

Til að lagfæra frágang þaks efri hæðar þyrfti að fjarlægja alla klæðningu af innra byrði þakvirkisins. Þá þyrfti líka að fjarlægja bárujárnsklæðningu af ytra byrði og fjarlægja sýkta borðaklæðningu. Ef skemmdir fyndust í burðarvirki þyrfti að endurnýja þann við. Ef vel ætti að vera þyrfti að bæta a.m.k. 100 mm ofan á sperrur svo hægt væri að einangra húsið með ásættanlegri þykkt einangrunar. Eins þyrfti að vera pláss fyrir loftun. Þá þyrfti að endurnýja bárujárnsklæðningu á ytra byrðinu, endurnýja einangrun að innan, leggja raflagnir og klæða svo að nýju með panil. Við skoðun kom í ljós að boruð hafa verið tvö 16 mm loftgöt í hvert sperrubil, en fjarlægð milli sperra er c/c 1000 mm. Götin gera sáralítið gagn enda hefur einangrun verið troðið þannig í sperrubilin að loftunargötin hafa mjög takmarkaða virkni.

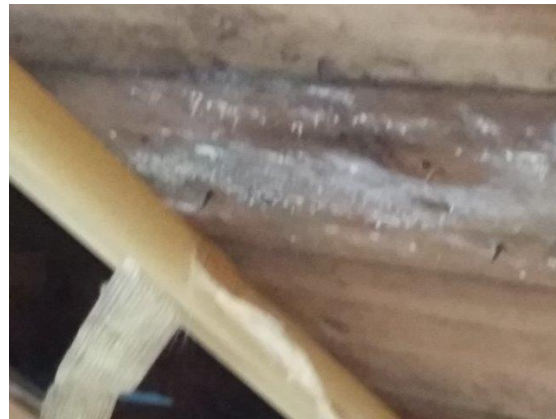
Mygla í þaki efri hæðar.

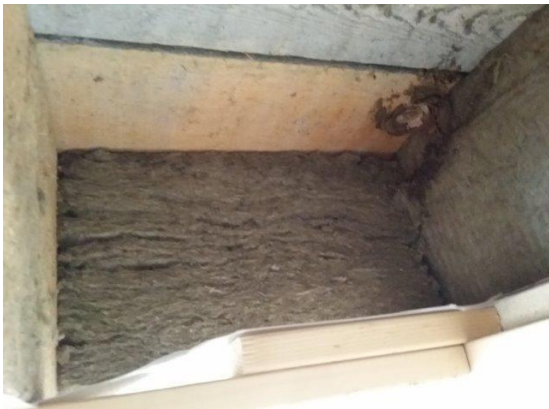
Eftir að í ljós kom að frágangur þaks efri hæðar var ekki réttur var ákveðið að opna þak viðbyggingar, enda ljóst að sömu aðilar hefðu staðið fyrir einangrun hússins á báðum stöðum. Þegar einangrun var tekin úr þakinu kom í ljós að engin loftun er á því. Hefur einangruninni verið ýtt alveg þétt upp að borðaklæðningu, en þarna ætti að vera a.m.k. 2-3 cm loftunarbíl sem og loftunarlístar af sömu stærð til að tryggja örugga loftun í þakinu. Þetta leiðir til þess að þakið er farið að fúna og eru greinileg merki um myglu í borðaklæðningu þaksins.

Frágangur á steinull í þaki millibyggingar. Hér vantar alla loftun.

Til að lagfæra frágang þaks í viðbyggingu þyrfti að fjarlægja alla klæðningu af innra byrði þakvirkisins. Þá þyrfti líka að fjarlægja bárujárnsklæðningu af ytra byrði og þakpappa. Að auki þyrfti að fjarlægja sýkta borðaklæðningu. Ef skemmdir fyndust í burðarvirki þyrfti að endurnýja þann við. Þá þyrfti að endurnýja bárujárnsklæðningu á ytra byrðinu, endurnýja einangrun að innan og rakavarnarlag, leggja raflagnir og klæða svo að nýju með panil.

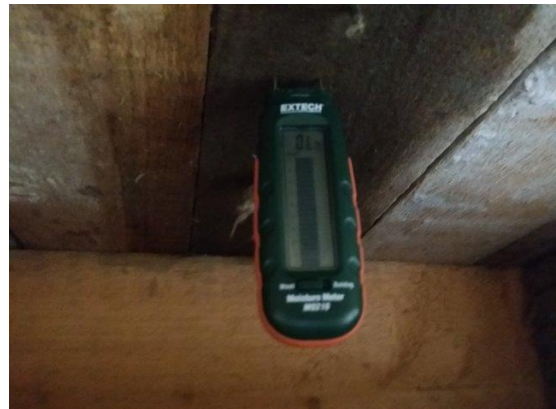
Mikil mygla og hátt rakastig er í þaki viðbyggingar.

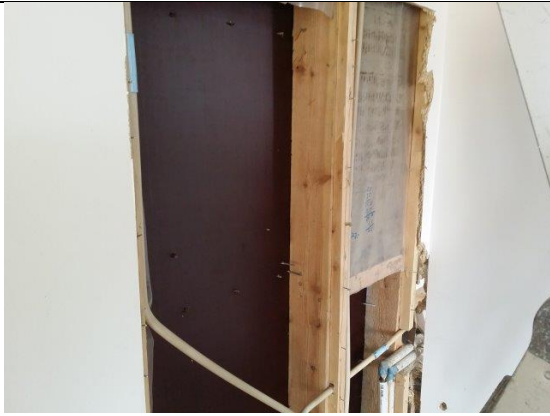
Við skoðun á uppbyggingu veggja í viðbyggingu kom ýmislegt fróðlegt í ljós. Fyrst ber að nefna vegg sem snýr að Austurgötu, en undir einangrun þess veggflatar kom í ljós vatnsheldur krossviður. Samkvæmt teikningu nr. 1-02 útgefinni af Tækniþjónustu Sigurðar Þorleifssonar er fyrirskrifaður 9 mm krossviður og skyldi krossviðinn negla með 2,0 * 65,0 mm saum c/c 150 mm. Vatnsheldan krossvið má aldrei nota til klæðningar sem undirlag undir utanhússklæðningu. Til þess er vatnspolni krossviðurinn allt of þéttur. Er mikil hættu á að sú hlið plötunnar sem snýr inn „svitni“, þ.e. að rakauppsöfnun verði á innri hlið hennar sem síðan getur leitt til myglu.

Vindþétting veggjar að Austurgötu er vatnspolinn krossviður.

Til að lagfæra ofangreint þyrfti að fjarlægja bárujárnsklæðningar af öllum veggjum. Endurnýja þyrfti krossviðarklæðningu á veggfleti sem snýr að Austurgötu, en á veggfleti að garði þyrfti að fjarlægja vindpappa. Réttast væri þá að endurnýja í leiðinni myglaðan krossvið. Hér er líka rétt að gera ráð fyrir að töluvert þyrfti að endurnýja af burðarviði vegna ágangs veggjatítla. Endurnýja þyrfti allt innra byrði viðkomandi veggflata. Vegg að Austurgötu 34 þyrfti að klæða með fyrirskrifuðu 13 mm gífsi að innan og utan

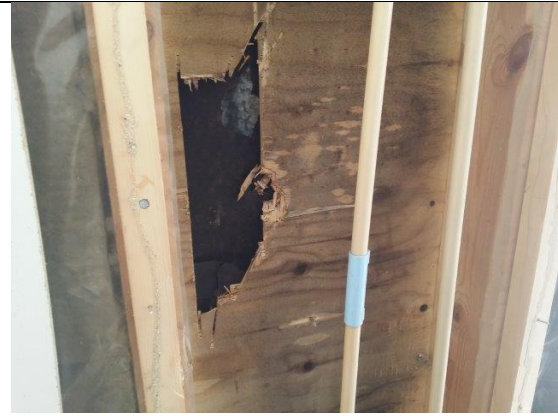
Veggur að garði var rofinn og kom í ljós mygluskán á innanverðum krossviði. Er flöturinn klæddur með 9 mm krossviði eins og tilgreint er á teikningu. Hins vegar hefur á utanverðan vegginn verið settur þakpappi án þess þó að vera fyrirskrifaður, en það gerir það að verkum að veggurinn er rakaþéttari fyrir vikið. Það er vel þekkt að með því að nota 9 mm krossvið til klæðningar á útveggi er teflt á tæpastu vað hvað rakauppsöfnun varðar og því ábyrgðarhlutur að auka þéttinguna með þakpappa. Mögulega á þetta þátt í því að mygla finnst í vegg að garði.

Ummerki um myglu í vegg viðbyggingar að garði.

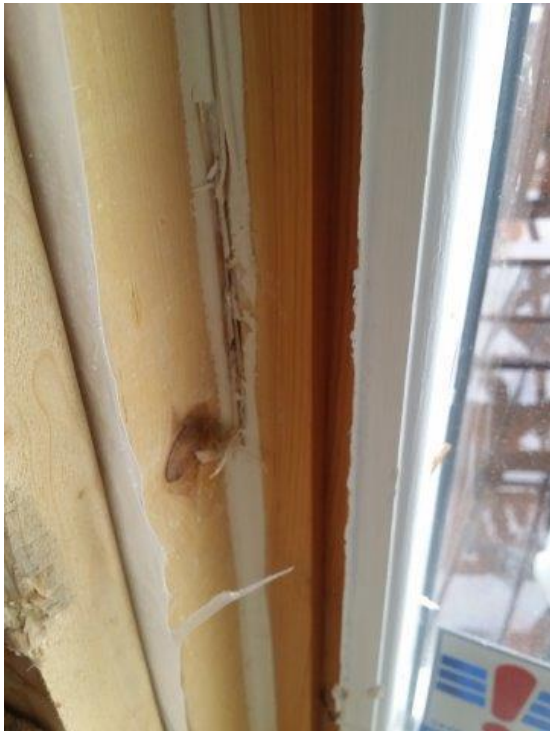
Þá er ísetning glugga í viðbyggingu ekki rétt og að auki hefur kröfu hönnuðar um eldvarnargler í glugga á vegg á mótí Austurgötu 34 ekki verið fylgt. Í þeim gluggum er einungis venjulegt gler þar sem gerð er krafa um glugga og gler með brunamótstöðu F30 (sjá teikningu aðalhönnuðar nr. 101).

Ísetning og frágangur glugga er rangur. Að auki hefur rakavarnarlag ekki verið þétt að gluggakarmi.

samkvæmt byggingarlýsingu hönnuðar á teikningu nr. 101. Fjarlægja þyrfti klæðningu utan af veggnum þar sem núverandi gifsklæðning nær aðeins 9 mm þykkt. Að lokum þyrfti að ganga frá veggflötum bæði inni og úti samkvæmt teikningum hönnuða. Skipta þyrfti um gler í gluggum viðbyggingar sem snúa að Austurgötu 34 og setja í þá glugga eldvarnargler með brunamóttstöðu F30 samkvæmt teikningu 101.

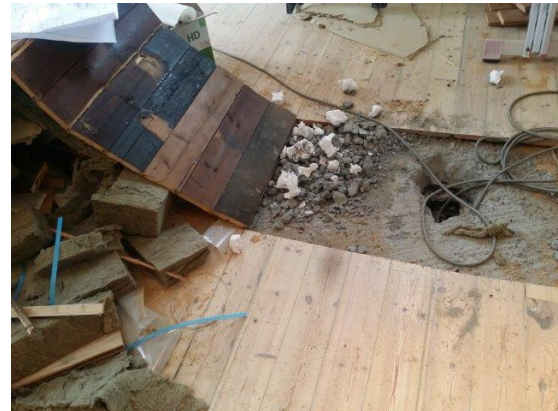
Við endurbætur á gólfborðum hefur sá sem lagði gólfið notað brunninn og illa kolaðan við til klæðningar.
