Úttekt á botnlagi og bryggjum í Straumsvík

Dags	03.01.2020			
Verktaki:	Köfunarþjónustan ehf			
Kennitala:	4310071180			
Köfunarformaður:	Einar Kári Björgvinsson			
Nafn á verkefni:	Úttekt á botnlagi og bryggjum í Straumsvík			
Verk númer:	1832			
Staðsetning:	Straumsvík / Hafnarfjörður			
Tímalengd:	Hófst:	31.01.2020	Loka dagsetning:	03.02.2020

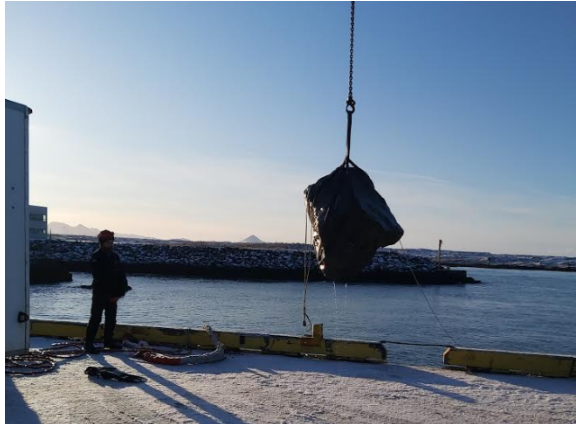
Grjót fundið við suðurenda stálþils sem ákveðið var að taka upp af botni

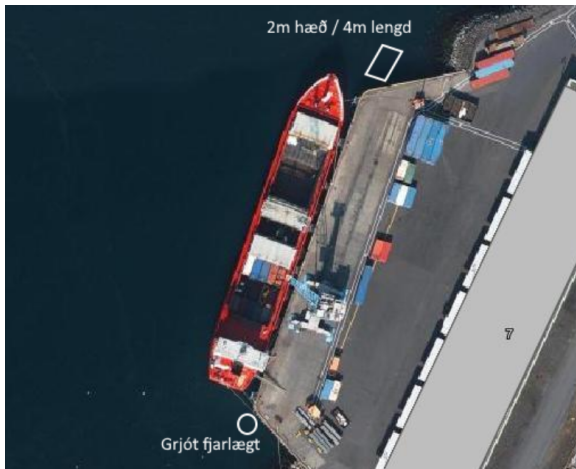
c.a staðsetning á grjóti við suðurenda stálþils.
Einnig fannst aðskotahlutur c.a 2m hæð og 4m á lengd við norðurenda stálþils, ekkert var aðhafst varðandi þessa.

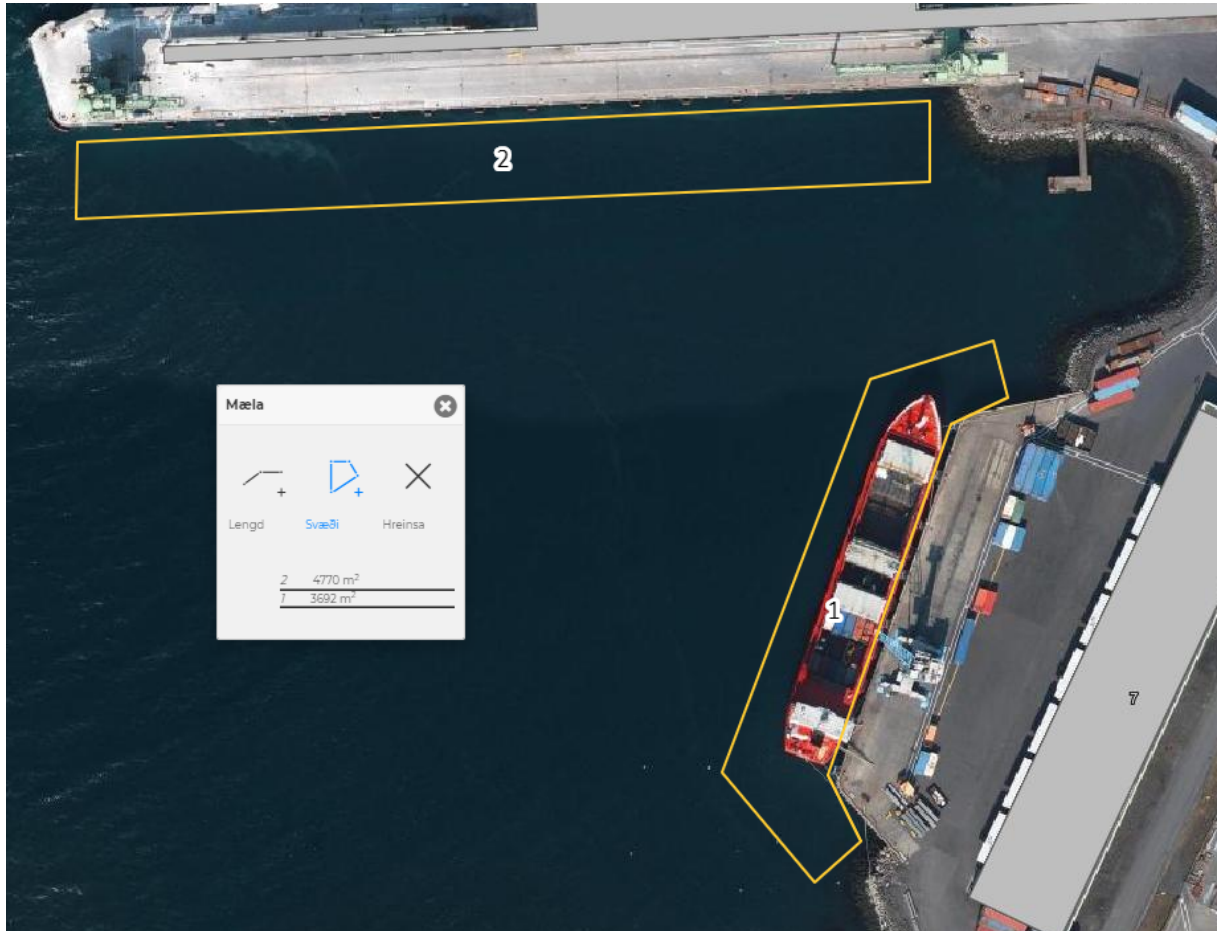
Ákveðið var að fjölgeislamaela botn við stálpil til þess að átta sig betur á því hvort að fleiri aðskotahlutir væru í höfninni. Mælingamaður fjölgeislamaeldi svæði fyrir framan stálpil sem og var rennt eftir súrálbryggju í kjölfarið. Sjá svæði 1 og 2 á mynd.

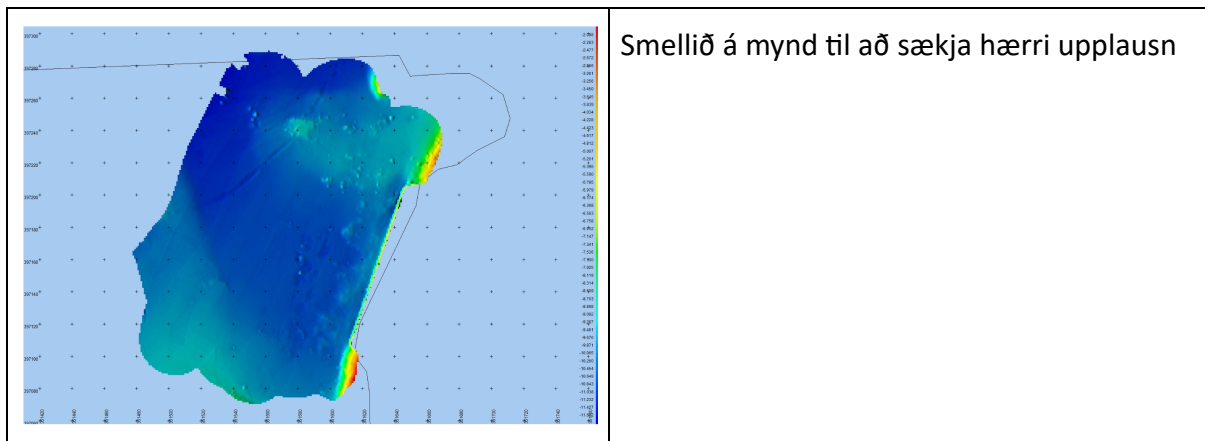
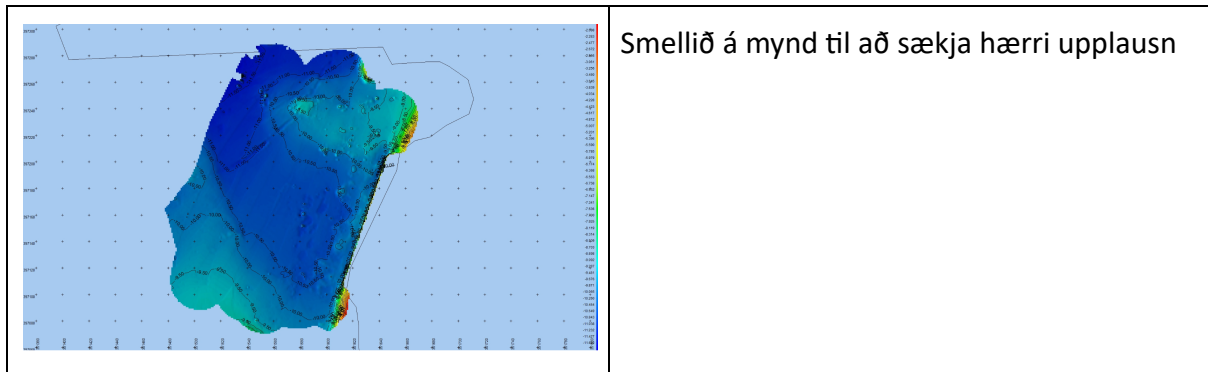
Um leið og mælingu á svæði 1 var lokið var niðurstöðum mælinga skilað til hafnarstjóra

Niðurstöður mælinga sýndu að ekki var þörf á að fara í frekari vinnu á svæði í kringum stálþil.

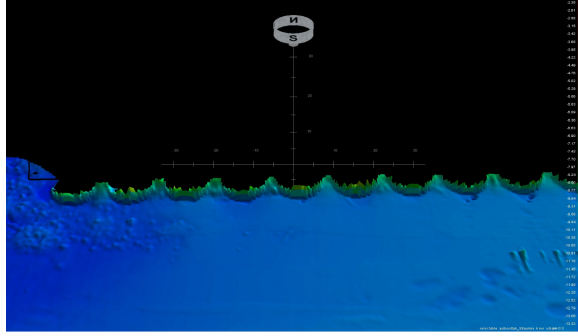
<p>Vestasti hluti bryggju Smellið á mynd til að sjá hærri upplausn</p>

Hér má sjá fjölgeislamyndir af svæðinu fyrir framan súralsbryggju, ekki er að merkja að hér hafi efni lekið út og safnast fyrir saman í botni.

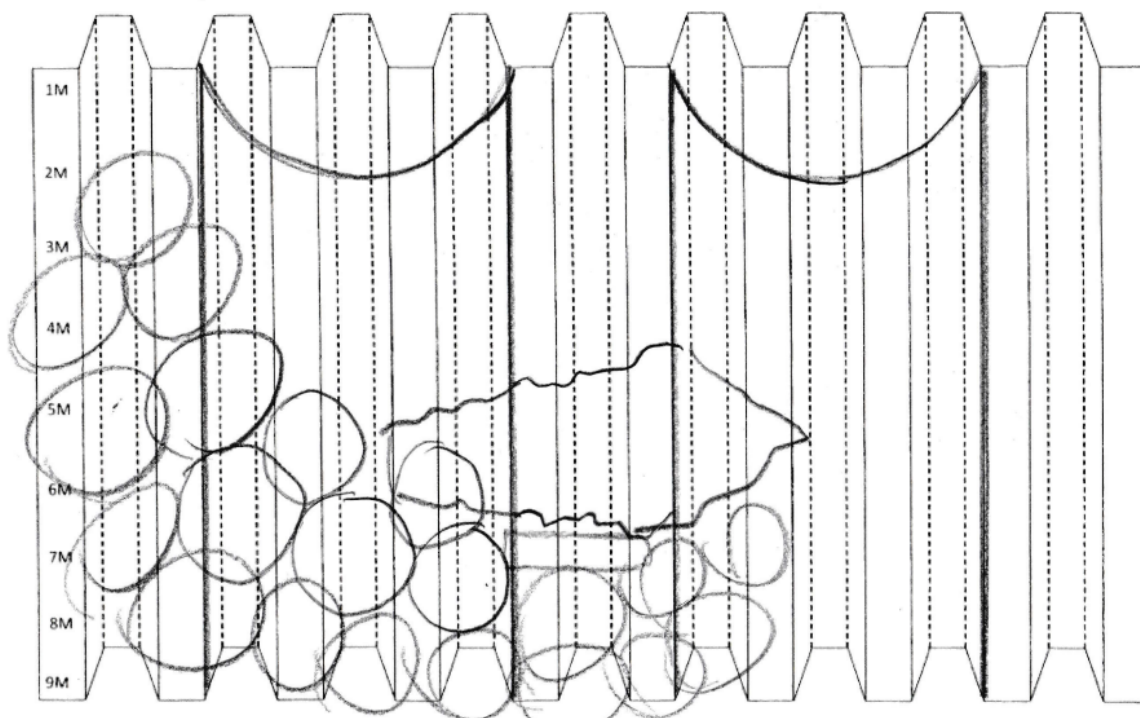
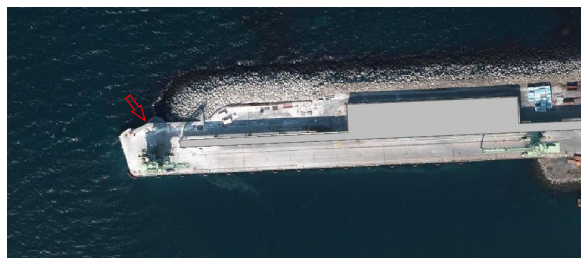
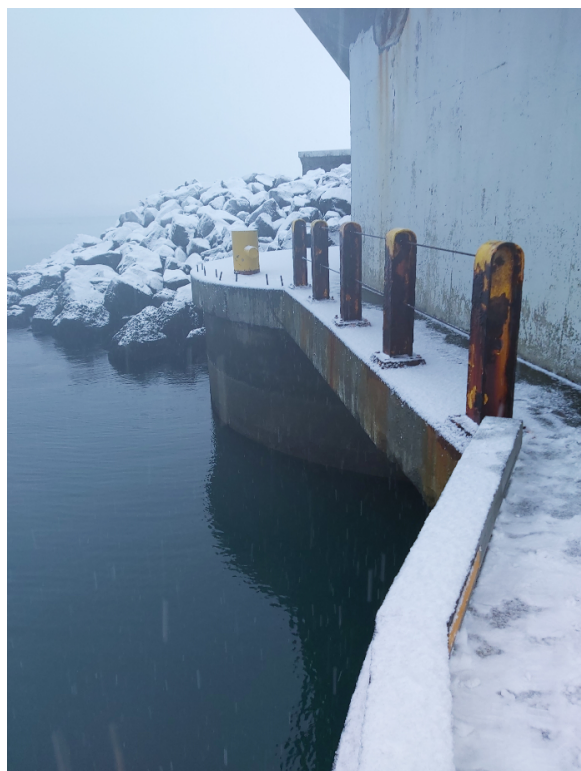
Kafari byrjar við stöpul nr. 6 talið frá vestri til austurs og vann hann sig út til vestur með áherslu á tengingu á milli kerja. Ekkert athugarvert fannst fyrr en komið var fyrir enda og að grjótgarði að norðanverðu (sjá mynd fyrir neðan), þar er brotið á milli kerja á c.a. 5 metra dýpi, efnið búið að skolast út og hellamyndun byrjuð að myndast fyrir innan.

Gatið er c.a. 1 metri á hæð og 2.5 metrar á breidd. Hjálögð er teikning sem sýnir gróflaga hvernig gatið lítur út, aftast í skýrslu er hlekkur í myndskleið sem sýnir þetta einnig.
