Ábending v/Krókahraun, Hafnarfirði

Ábending er varðar beygju á Krókahrauni. M.v. aðstæður þá er hraði bifreiða of mikill. Vert að gera frekari ráðstafanir en gerðar hafa verið m.t.t. tveggja umferðaráhappa sem þarna hafa verið í janúar 2015 og fleiri tilvika.

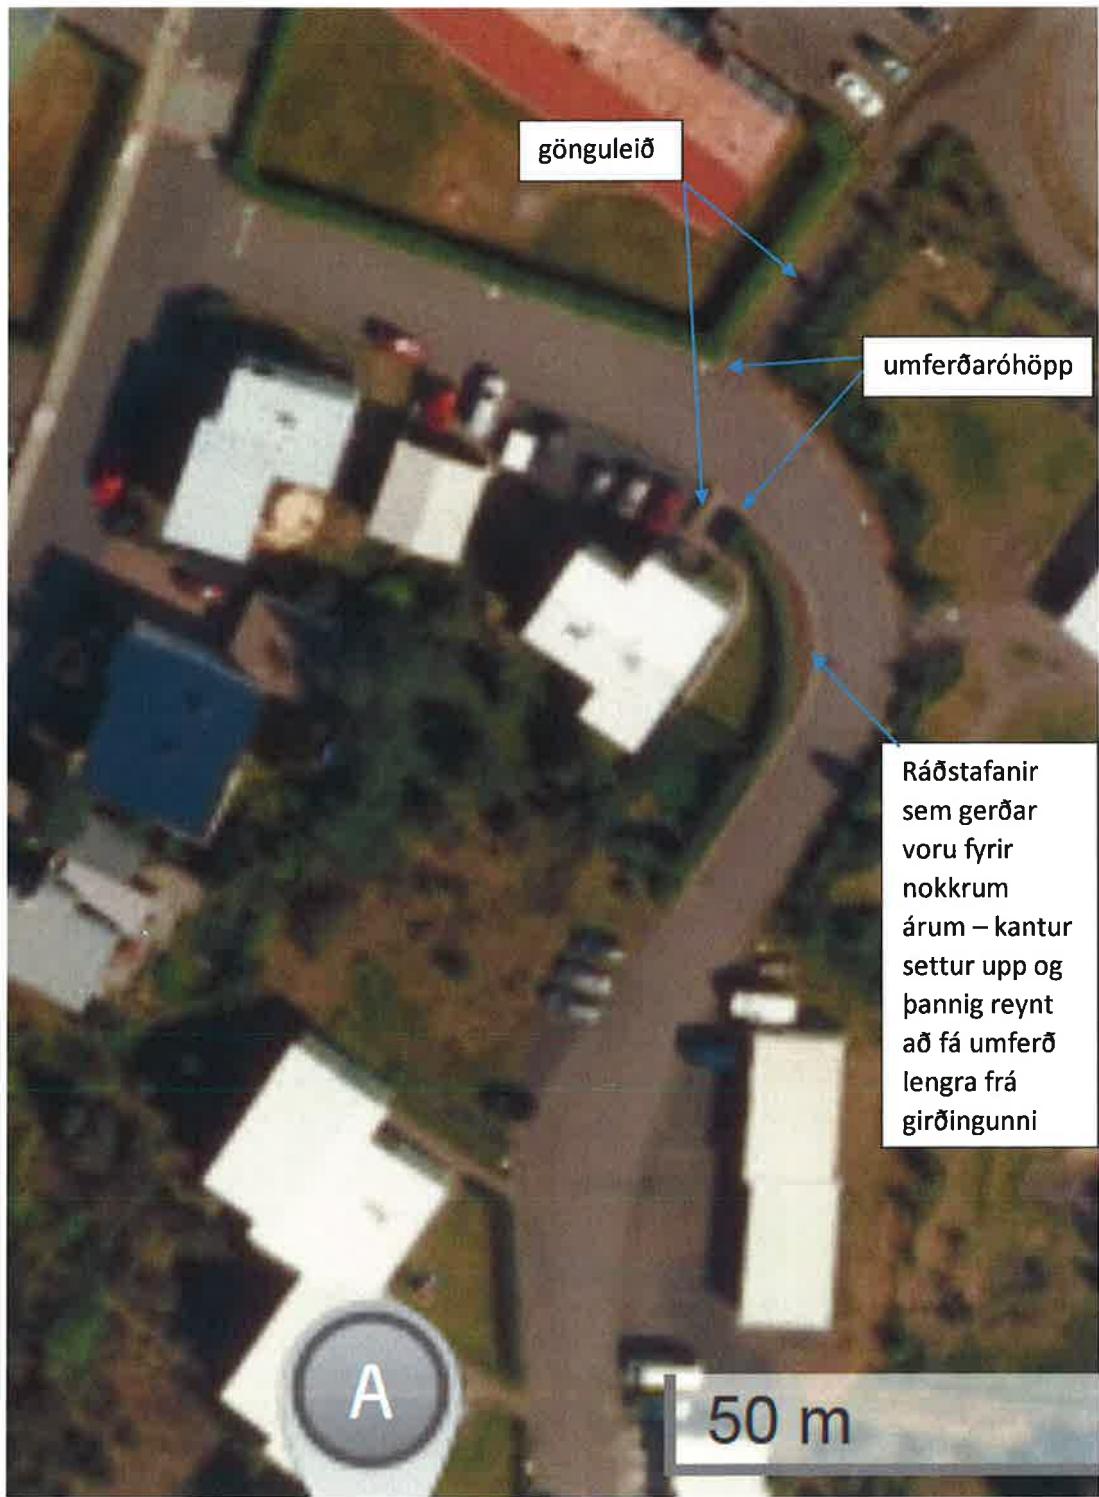
Í öðru af ofangreindum óhöppum var ökutæki ekið á ljósastaur sem er við gönguleið á milli Haukahrauns og Krókahrauns. Ökumaður ók þá yfir gönguleiðina og hefði gangandi vegfarandi verið þar, á sama tíma, hefði ökumaður ekki getað komi í veg fyrir frekari slys. Í hinu tilfellinu var ekið á girðingu við hús nr. 2 við hliðina á gangstíg frá húsinu. Að sama skapi og í því fyrra ef gangandi hefði verið á leið frá húsinu hefði ökumaður ekki geta komið í veg fyrir frekari slys. Þarna er í hverfinu framhaldsskóli svo og leikskóli og er umferð gangandi þarna umtalsverð.

Óskað er eftir því að viðeigandi ráðstafanir verða gerðar þannig að koma megi hjá frekari slysum eða óhöppum. Meðfylgjandi er teikning sem sýnir þá staði sem óhöppin hafa átt sér stað, hvaða ráðstafanir voru gerðar á sínum tíma og svo gönguleiðir.

Tillaga um úrbætur er að setja þrengingu og hraðahindrun (minni/gúmmihindrun) hægra megin við gönguleið frá húsi nr. 2. Með því myndi umferð fara hægar um bæði hvað gönguleið varðar frá Haukahrauni og út á Krókahraun og svo frá húsi nr. 2.
