Reykjanesbraut i Hafnarfirði

Samráðshópur Vegagerðarinnar (Vg) og Hafnarfjarðarbæjar um tvöföldun Reykjanesbrautar one 1704041

Fundur 8

**Hliðartorg, - umferðarflæði
bætt með ljósastýringu**

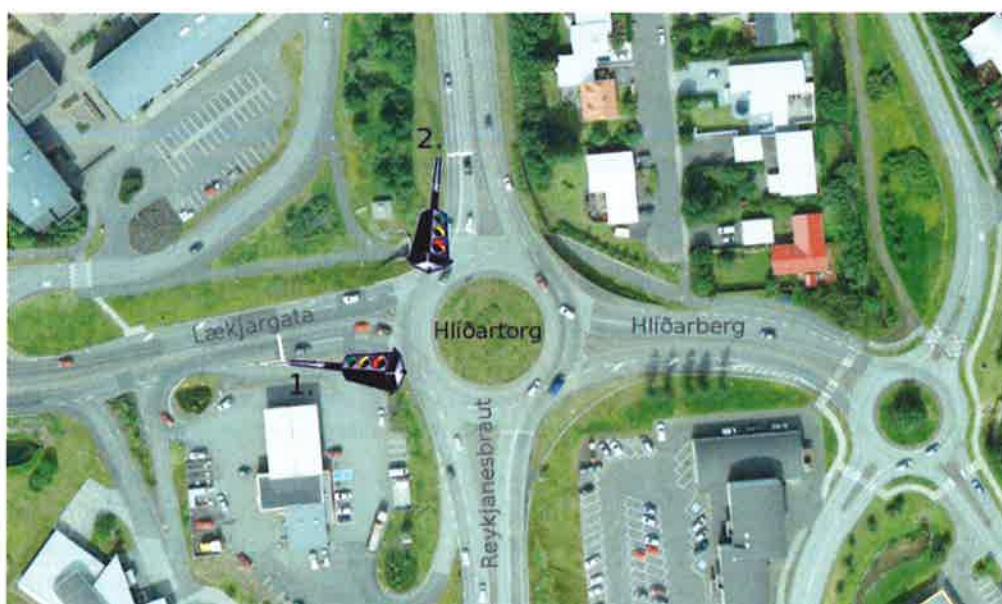
Mynd 1 Yfirlitsmynd sem sýnir gróflega staðsetningu ljósastýringa í mismunandi sviðsmyndum

Fjórar sviðsmyndir voru hermdar; annatími að morgni miðað við óbreytt ástand og miðað við einfalda ljósastýringu á Lækjargötu, og annatími eftirmiðdags bæði miðað við óbreytt ástand og miðað við einfalda ljósastýringu á Reykjanesbraut norðan Hlíðartorg (þ.e. á umferð til suðurs). Í hverri sviðsmynd voru svo greind áhrif á umferð fyrir mismunandi græntíma og fleira.

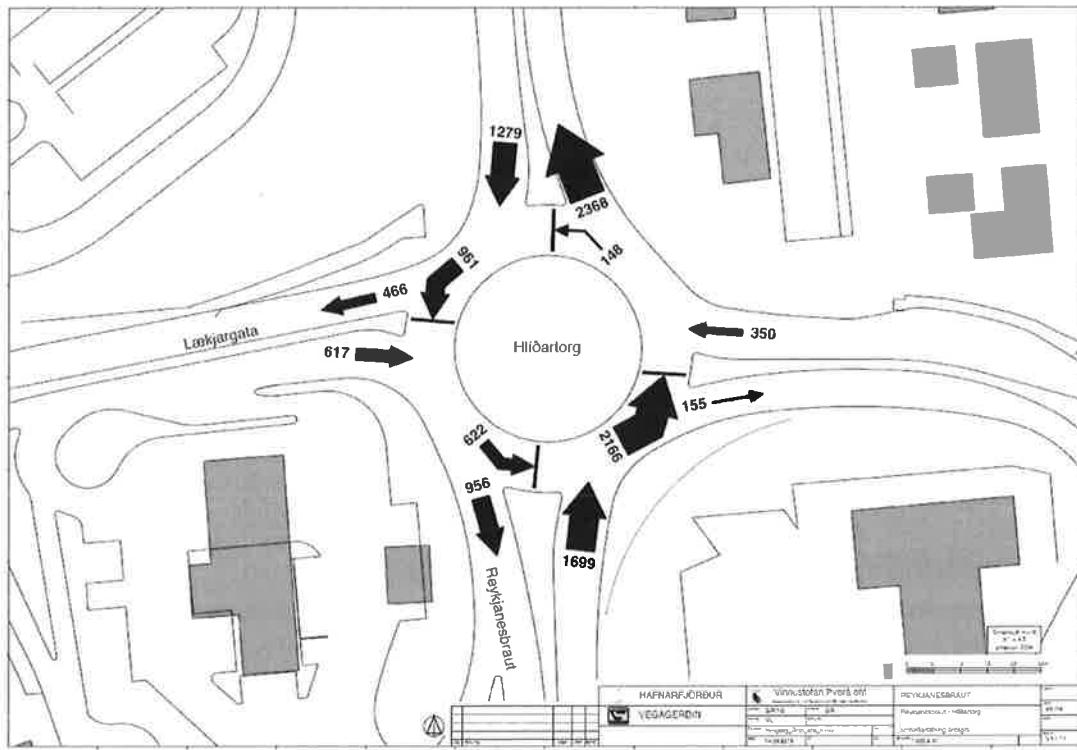
Mynd 1 Umferðartölur fyrir árdegisumferð (2016)

Vorið 2017 var unnin ástandsgreining á sex svæðum á höfuðborgarsvæðinu, þar með talið Reykjanesbraut í gegnum Hafnarfjörð. Grunnur fyrir þau verkefni voru talningar frá árinu 2016. Talningar fyrir hringtorgið má sjá á myndum 1 og 2. Þar má sjá að mikill stærðarmunur er á umferðarstraumunum í hringtorginu. Árdegis er umferð af Reykjanesbraut inn í hringtorgið af stærðargráðunni 1.300-1.700 bílar á klst. á meðan straumur frá Hlíðarbergi er 350 bílar og 617 bílar frá Lækjargötu. Reykjanesbrautarstraumarnir eru því á bilinu þrefalt til fimmfalt stærri en minni straumarnir árdegis.

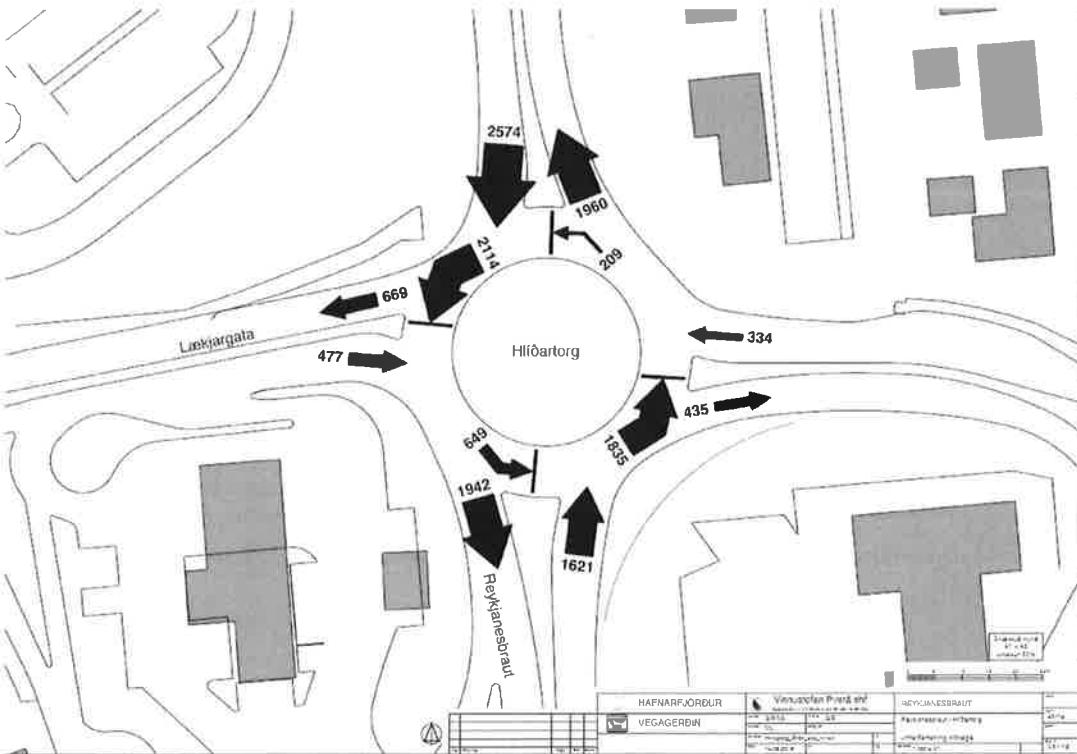
Mynd 2 Umferðartölur fyrir síðdegisumferð (2016)

Síðdegis eru Reykjanesbrautarstraumarnir á bilinu 1.600-2.600 bílar á klst. á meðan Hlíðarberg er um 300 bílar og Lækjargata um 500 bílar á klst. Reykjanesbrautarstraumurinn er því á bilinu þrefalt til nífalt stærri en minni straumarnir síðegis.

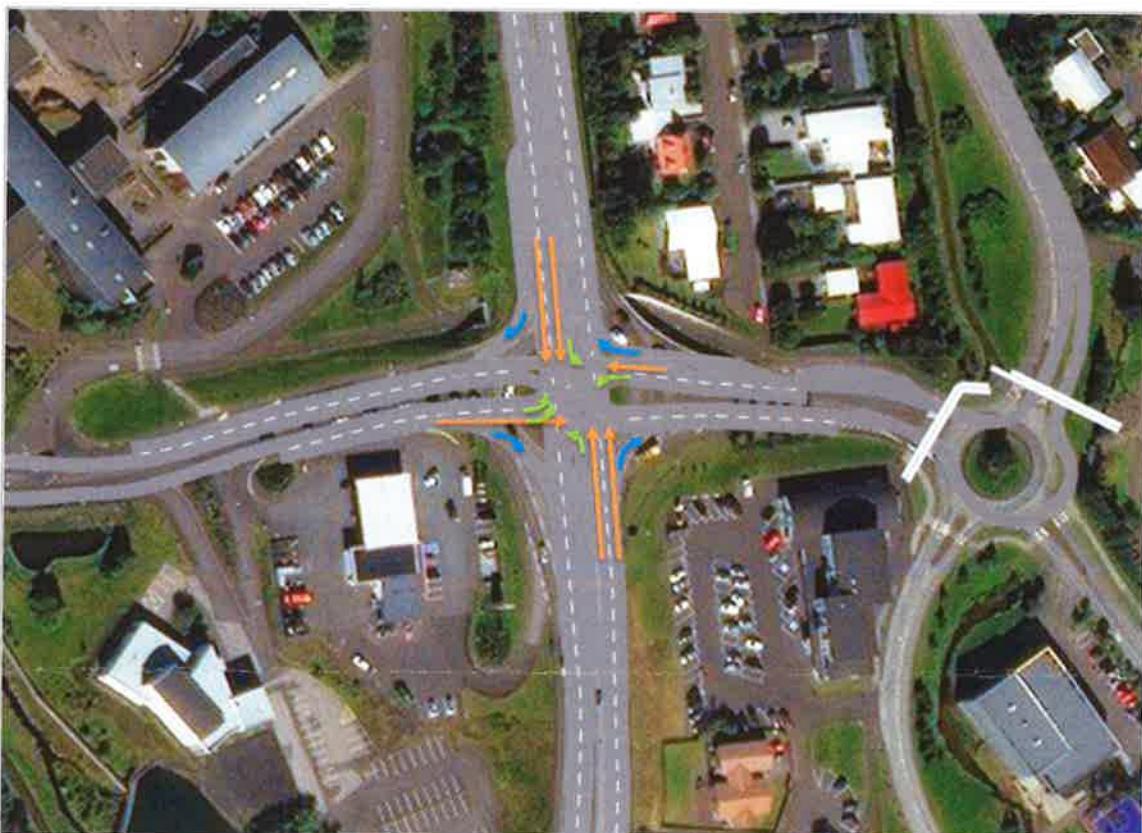
Mynd 3 Útfærsla á ljósastýrðum gatnamótum

Gert er ráð fyrir tveimur akreinum í norður og suðurátt á Reykjanesbraut ásamt vörðum vinstri beygjum og hægri beygu vösum. Hlíðarberg er með eina akrein fyrir straum til vesturs, einn hægri beygu vasa og eina vinstri beygu akrein. Lækjargata er með eina vinstri beygu akrein, eina akrein bæði fyrir vinstri beygu og straum til austurs og hægribeygu vasa. Allar hægribeygjur eru með þríhyrningseyju framhjá ljósum.

Útfærslu á gatnamótunum má sjá á mynd 3

Þessi útfærsla á gatnamótum rúmast innan svæðisins sem hringtorgið tekur í dag, fyrir utan straum til suðurs á Reykjanesbraut þar sem mælt er með að lengja hægri og vinstri beygu vasa sem þýðir að götukassinn þar er breiðari en í dag. Tekið skal fram að um grófa uppbyggingu gatnamóta er að ræða og því mögulegt að stærðir og breiddir geti tekið breytingum á hönnunarstigi ef til framkvæmda kemur.

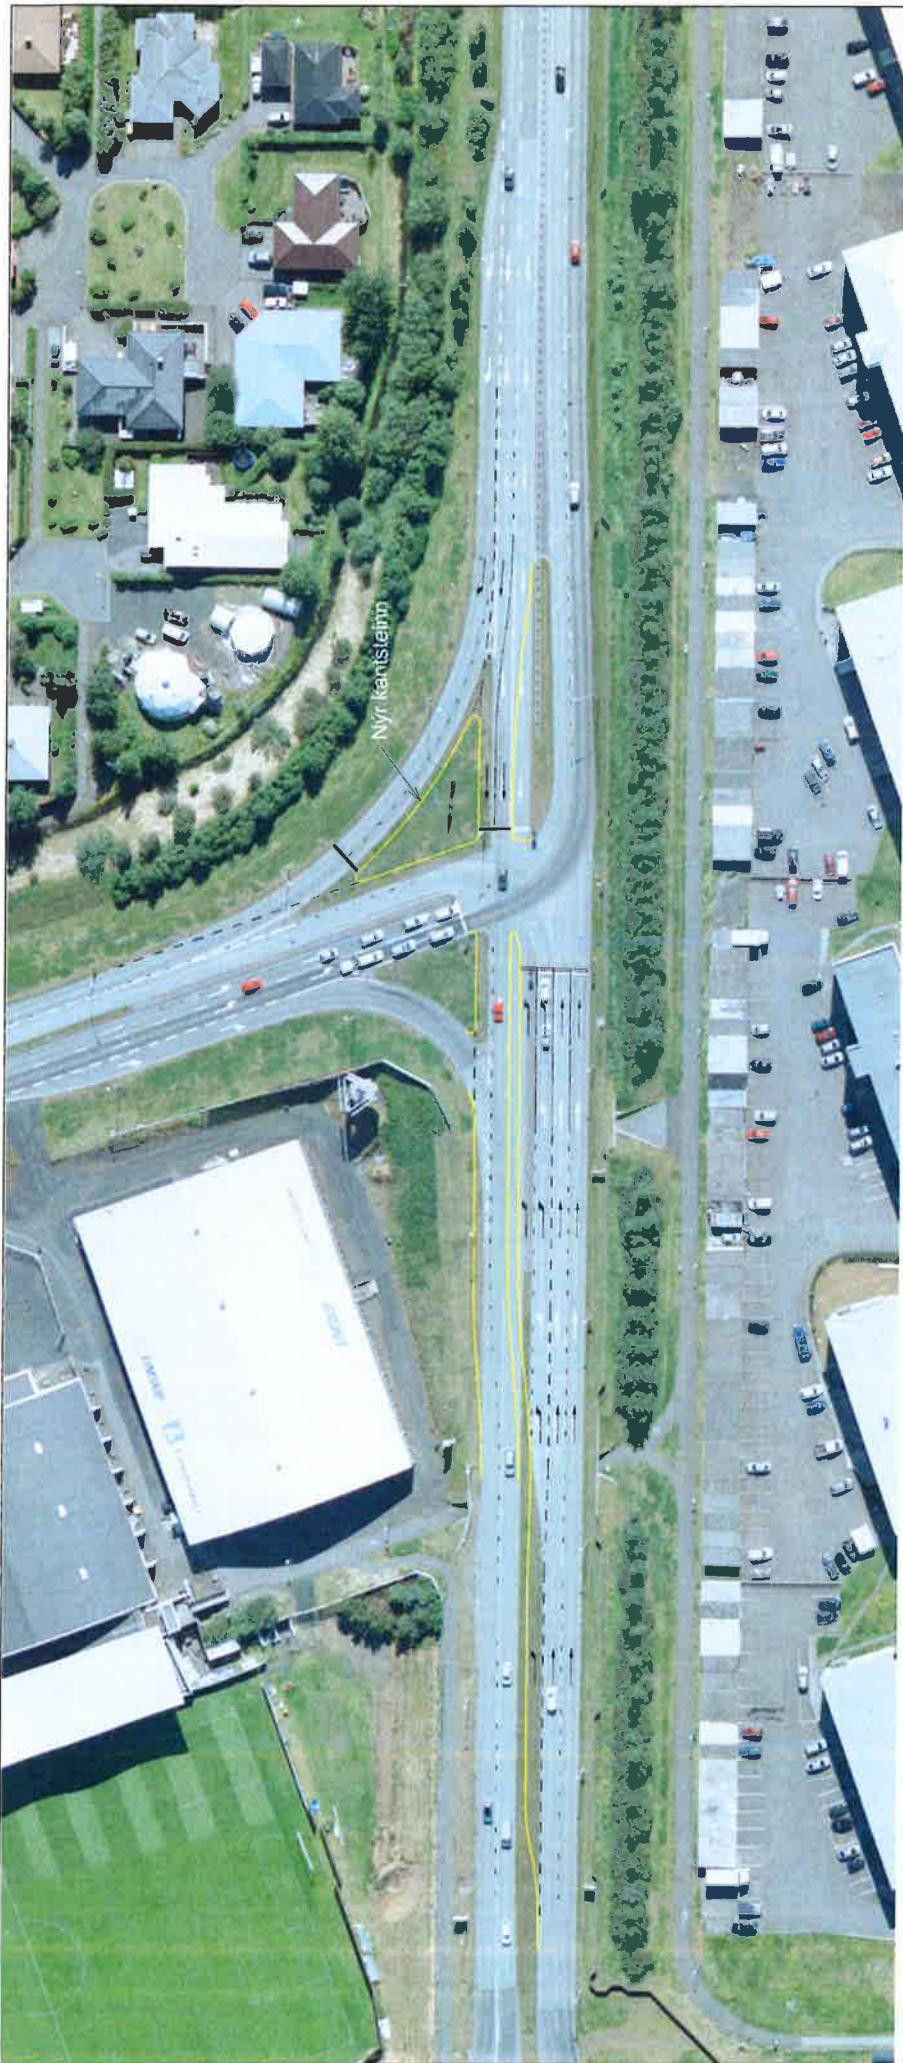
Fjölgun akeina og breyting á ljósastýringu
Vinstribeygjurein á Fjarðarhrauni er lengd og tvöfölduð að hluta til.
Hægribeygjurein austur Reykjanesbraut er tvöfölduð og á hana sett ljósastýring.

Akreinar um vegamótin eru mjókkáðar úr 3,50 m í 3,25 m.
Umferðareyjar eru að lágmarki 2 m að breidd.

Um afkastareikninga sá Vinnustofan þverá.
Með tilögju þessari bætna afköst umferðarmannvirkisins verulega á morgnanna.
Einnig hefur tillagan góð áhnif á annartíma síðregis.
Þionustusig fer þó ekki upp fyrir F á beygjurenum til austurs eftir Reykjanesbraut,
beygjurenum til suðurs eftir Reykjanesbraut og beinum straumum til norðurs.
Blöðimi og biðraðir styttað verulega.

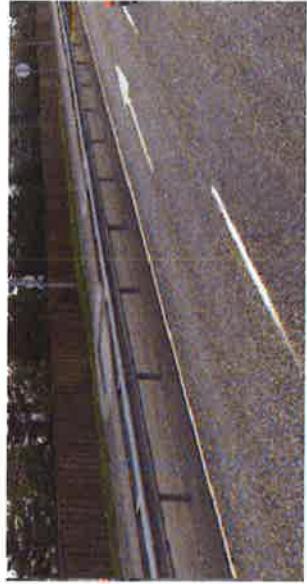
Í tilogunni er gert ráð fyrri hellulagðri eyju með kantsteini á Fjarðarhrauni norðan vegamótanna.
Annar möguleiki er að fjarlægja eyjuna og setja upp tvöfalt vegrið eins og er á Reykjanesbraut
sunnan vegamótanna.
