Olíuslys á Bláfjallavegi 8. maí 2013

Skyrsla vegna mengunarslyss:

Fylgiskjal 1. Við skýrslu Heilbrigðisefndar Hafnarfjarðar og Kópavogssvæðis um olíuslys í Bláfjöllum þann 8. maí 2013.

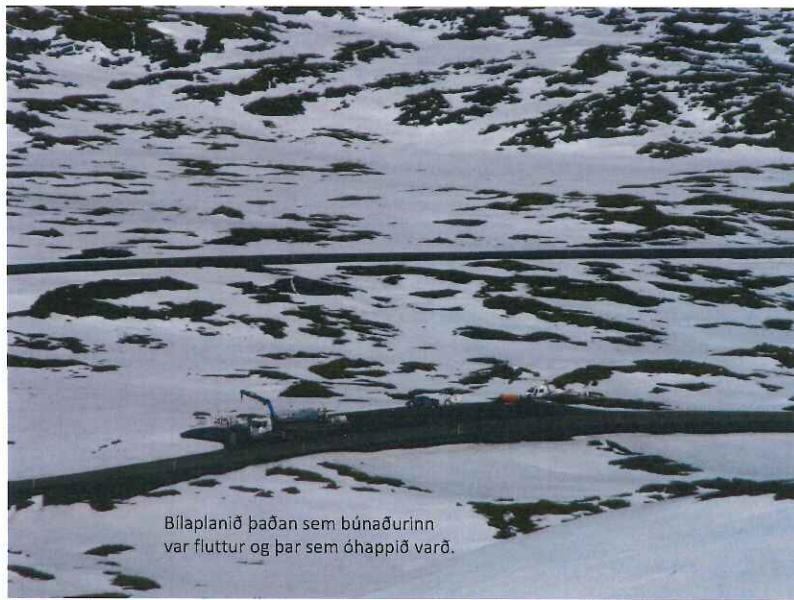
Myndin er tekin af skíðamanni úr skíðabrekku þegar verið var að undirbúa flutninga. Tankurinn féll til jarðar mjög næri enda vörubílpallsins á myndinni.

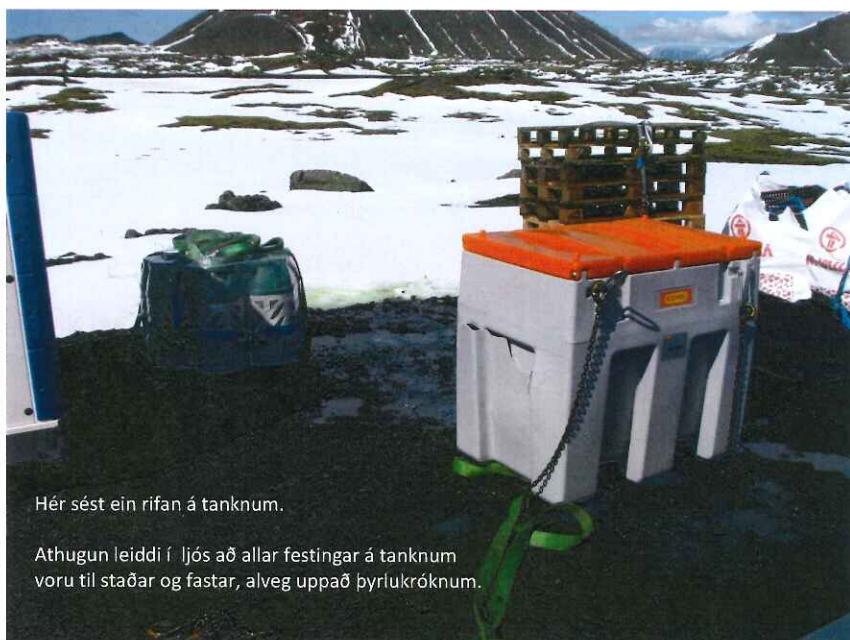
- Klukkan tvö (14.02) þann 8. maí 2013 félldi 600 lítra tankurinn niður úr þyrlunni á planið fyrir neðan. Tankurinn hefur líkst til verið kominn í 6 til 8 metra hæð að sögn sjónarvotta og taldist mildi að ekki urðu slys á fólki (starfsmenn OR telja tankinn haf verið í minni hæð). Flutningstankurinn, sem var úr plasti, sprakkr er hann skall á jörðina. Tvær stórar rifur á gafli mynduðust og ein lítil á annarri hliðinni. Á mynd sem starfsmaður OR tók má sjá að olían fossaði út um þessar rifur í upphafi en síðan rann hún hratt og jafnt úr geyminum þar til hann var nánast tómur. Athuganir og myndir sýna að festingar á tanki brugðust ekki né heldur keðjurnar upp að krók. Krókur þyrlunnar virðis hafa opnast en lokun hans er rafræn og fer fram í þyrlunni. Sama gildir um opnum. Slíkur búnaður hefur að sögn þeirra sem þekkingu hafa, ávallt reynst mjög traustur og öruggur og engin önnur dæmi sögð þekkt um bilanir. Orsakir slyss beinast því að þyrlunni og er sá þáttur kominn í hefðbundinn rannsóknarferli hjá Rannsóknaneftnd flugslysa.

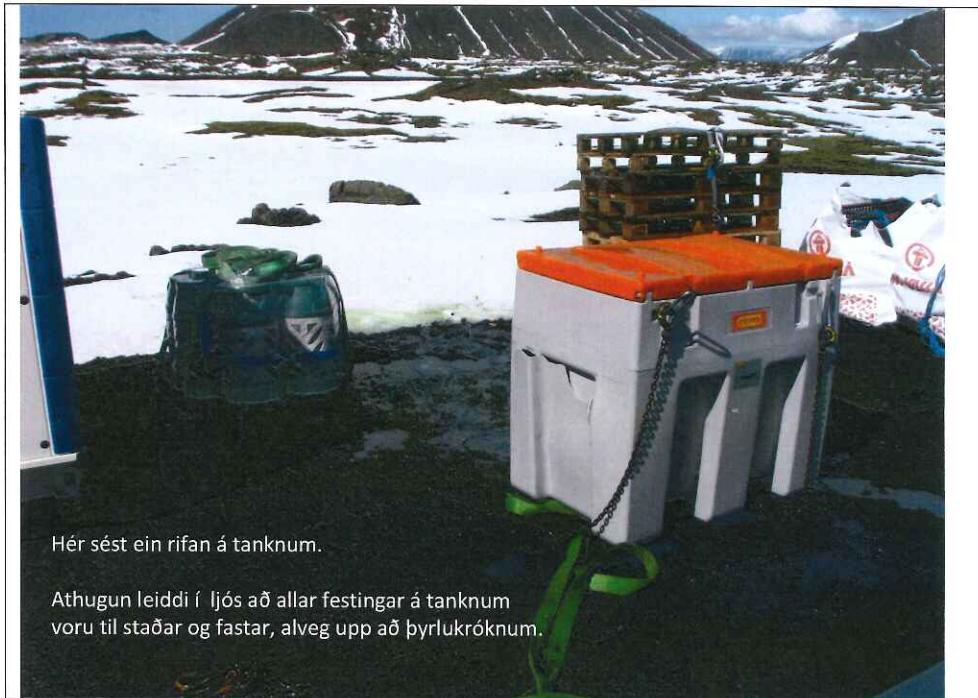
Hér sést ein rifan á tanknum.

Athugun leiddi í ljós að allar festingar á tanknum voru til staðar og fastar, alveg upp að þyrlukróknum.

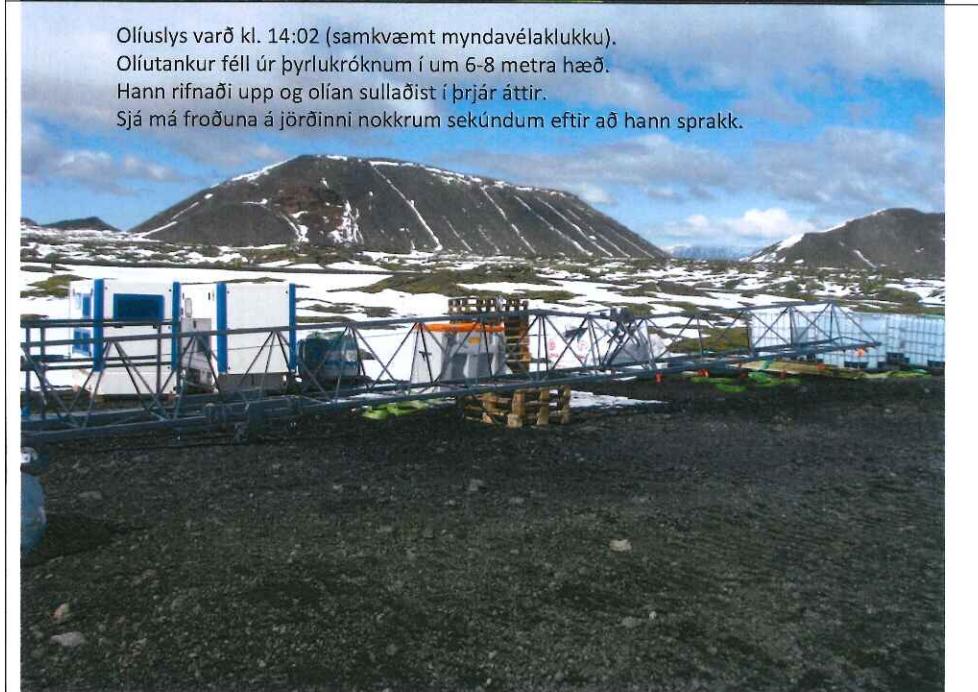
Olíuslys varð kl. 14:02 (samkvæmt myndavélaklukku).

Olítankur féll úr þyrlukróknum í um 6-8 metra hæð.

Hann rifnaði upp og olían sullaðist í þrjár áttir.

Sjá má froðuna á jörðinni nokkrum sekúndum eftir að hann sprakk.

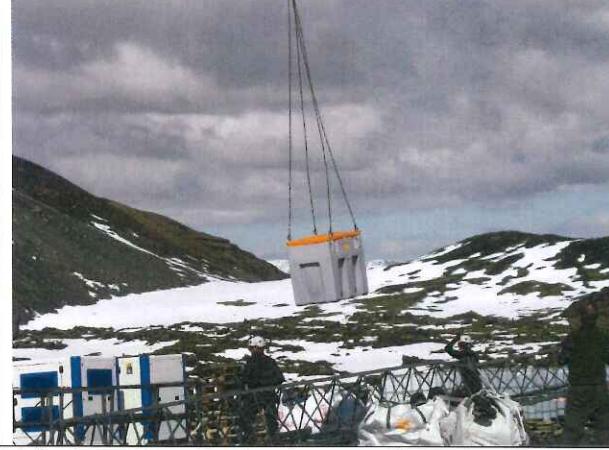
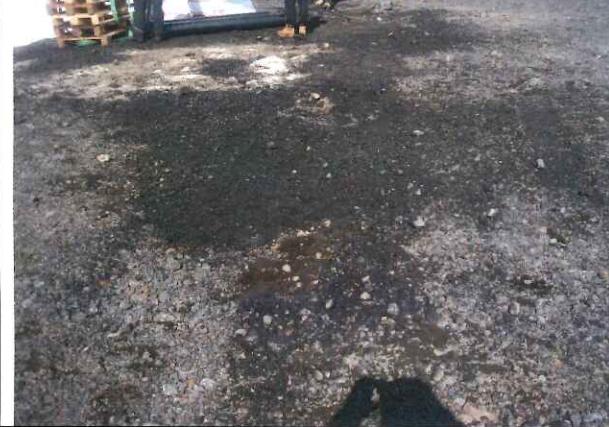
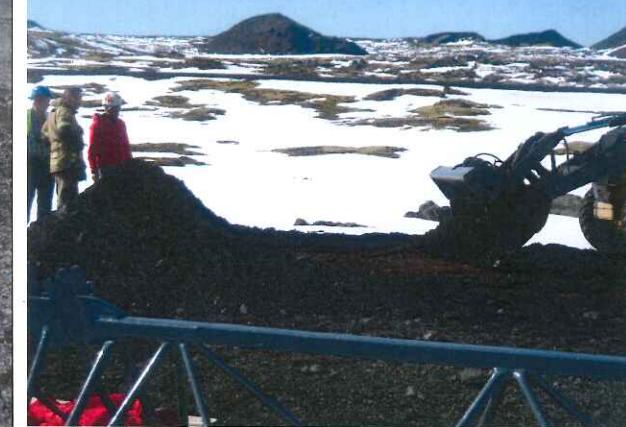
<p>Olian rann niður í mòlina á bílaplaninu, en sumt af henni rann úr í snjóskafi við planið.</p>
<p>Að ofan: Olíutankurinn skömmu áður en hann féll Að neðan: Slökkviliðið dreifði vikri yfir (ísigsefni)</p>	<p>Að ofan: Olían nokkru eftir slysið Að neðan: Grafan að störfum</p>

<p>Myndir með texta voru teknar vegfarenda sem var vitni</p>	<p>að slysinu og tók myndir og sendi</p>
<p>Grafan byrjuð að skafa upp mengaðan jarðveg, klukkan 16:01</p>

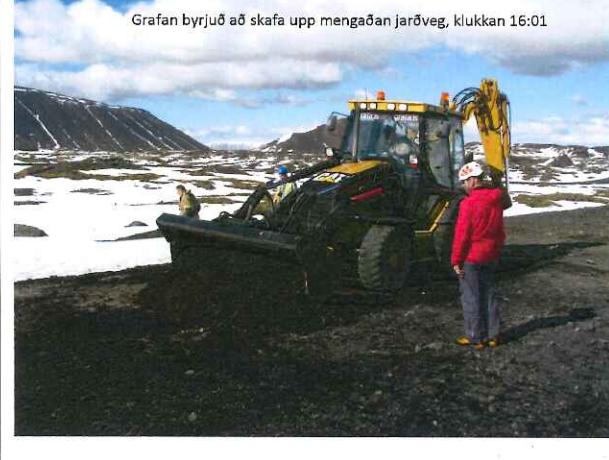
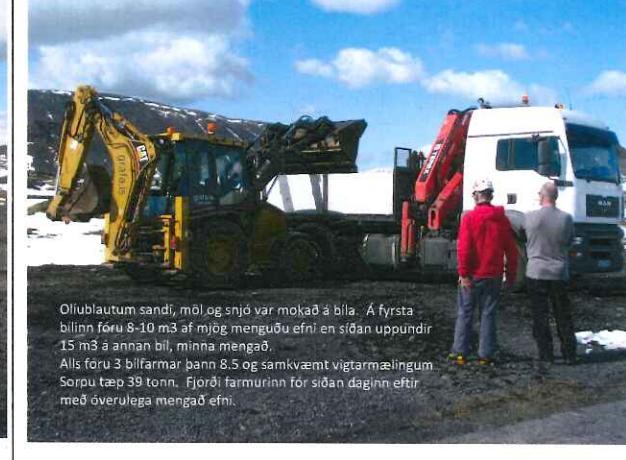
<p>Oliublautum sandi, mòl og snjó var mokað á bíla. Á fyrsta bilum fóru 8-10 m³ af mjög menguðu efni en síðan upprundi 15 m³ á annan bil, minna mengað. Alls fóru 3 bílfarmar þann 8.5 og samkvæmt vigtarmælingum Sarpu tæp 39 tonn. Fjordi farmurinn fór síðan daginn eftir með óverulega mengað efni.</p>
