MINNISBLAÐ

Verknúmer 2530-057	Verkkaupi Hafnarfjarðarbær	Dagsetning 10. júní 2015
Verkheiti Umferðaröryggisrýni - Vellir		
Málefni Kirkjuvellir og Hvannavellir – Umferðaröryggi og breyting í botngötur		
Sendandi RG, GLE		
Dreifing Hafnarfjarðarbær

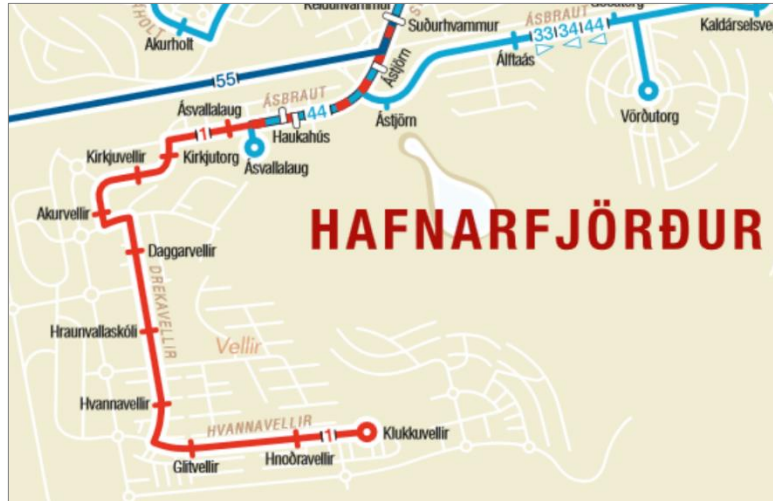
Mynd 2: Strætóleið um Vellina (Leið 1).

- Ekur um bæði Kirkjuvelli og Hvannavelli
- Ekur á 15 mín. fresti að degi til en 30 mín. fresti um kvöld og helgar
- Þrjár stoppustöðvar á Kirkjuvöllum
- Tvær stoppustöðvar og endastöð á Hvannavöllum

Á mynd 2 má sjá leiðakort Strætó um hverfið.

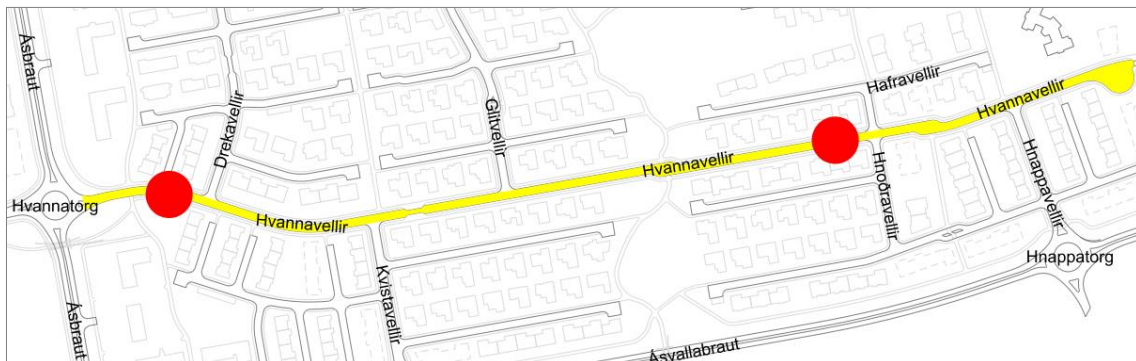
Mynd 10: Staðsetning umferðargreinis á Hvannavöllum.

Hvannavellir við Drekaelli (2.-11. mars 2015)

- Meðalhraði er 27 km/klst
- 85% hraði* er 30 km/klst
- Mesti mældi hraði er 79 km/klst

Hvannavellir við Hnoðravelli (13.-23. mars 2015)

- Meðalhraði er 43 km/klst
- 85% hraði* er 52 km/klst
- Mesti mældi hraði er 83 km/klst

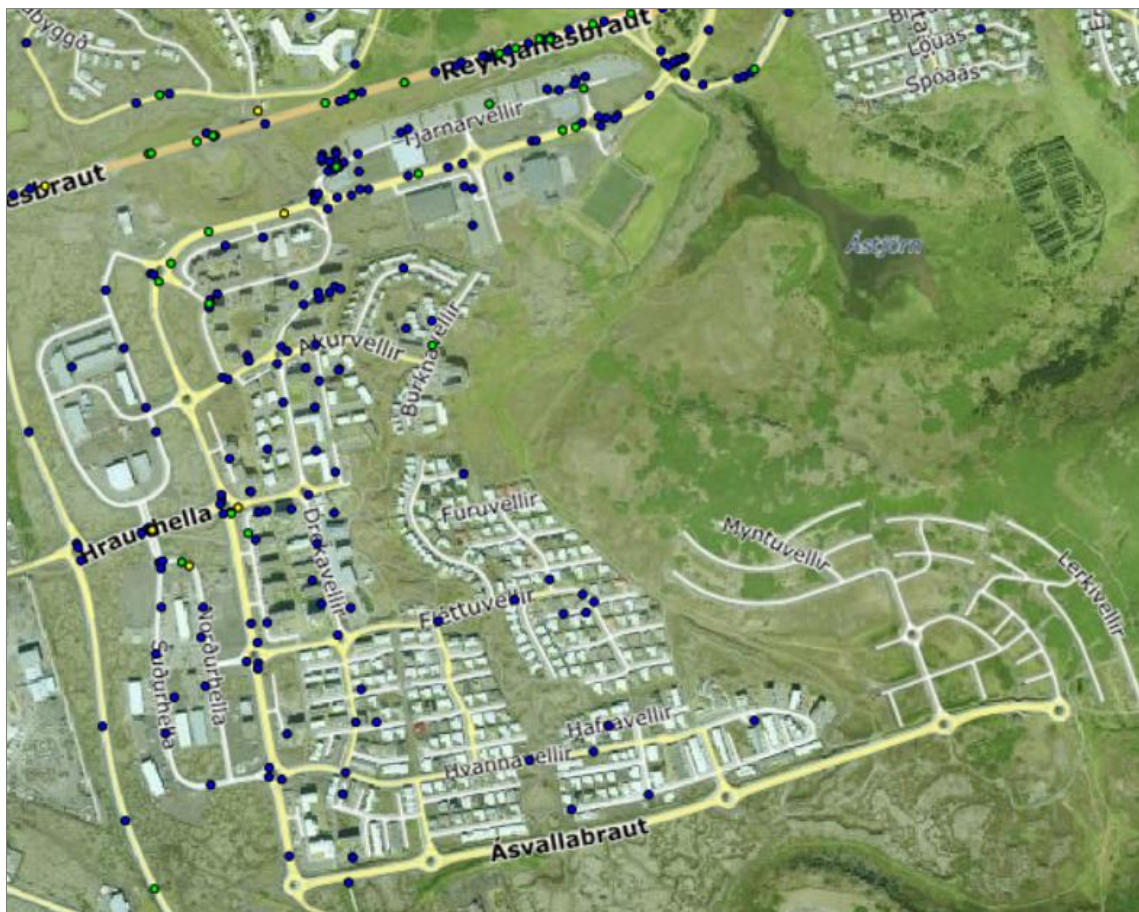
Mynd 11: Slysakort af Völlumum. Slys á árunum 2007-2014.³

Í töflu 1 og á mynd 11 má sjá yfirlit yfir þau slys sem orðið hafa í hverfinu á árunum 2007-2014. Alls eru slysin 151 en tæp 90% þeirra eru óhopp án meiðsla. Fjöldi slysa og alvarleiki þeirra er í samræmi við það sem búast má við. Þrátt fyrir fjölgun íbúa hefur heildarfjöldi slysa haldist nokkuð stöðugur síðustu ár (sjá graf 1).

Slys með meiðslum verða einna helst á eða við Ásbraut en inni í hverfinu hafa orðið 3 slys með litlum meiðslum, þar með talið eitt á Kirkjuvöllum. Þar varð árekstur tveggja ökutækja sem mættust í beygju, í desember 2010.

Að undanskildu bílastæði við eitt fjölbýlishús er ekki er greinanleg samþjöppun slysa inni í hverfinu. Einna helst eru þetta óreglulega dreifð óhöpp án meiðsla. Engin slys (eða óhöpp) hafa orðið við leikskólann en við skólann hefur orðið eitt óhapp án meiðsla (á bílastæðinu).

Inni í hverfinu sjálfu urðu á tímabilinu tvö slys þar sem gangandi (Burknaveilir) eða hjólandi (Akurvellir) komu við sögu. Í öðru tilfellinu meiddist einhver, í hinu ekki. Að auki var í þremur tilfellum ekið á óvarinn vegfaranda á Ásbraut og tvisvar á bílastæðinu hjá Bónus.

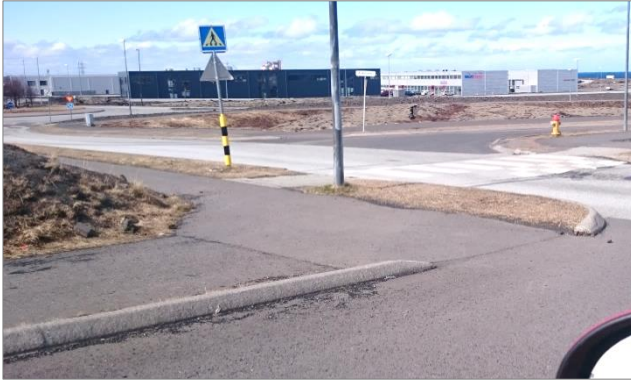
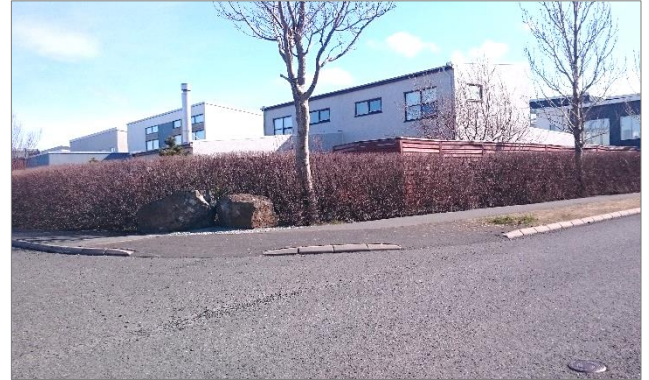
Umferðarástand og umferðaröryggi í hverfinu er almennt gott, hvort sem varðar gangandi, hjólandi eða akandi. Aðgreining milli óvarinna vegafaranda og akandi er vel útfærð. Gönguþveranir eru vel skilgreindar en til að mæta þörfum blindra og sjónskertra og greina betur á milli götu og stígs færi vel á því að afmarka betur skil milli stígs og götu, t.d. með hellulögn. Á myndum 12 og 13 má sjá dæmi um illgreinanleg skil milli stígs og götu en til samanburðar sést á mynd 14 sjá hvernig hellulögn er notuð til að skerpa á skilunum.

Myndir 12 og 13: Dæmi um illgreinanleg skil milli stígs og götu.

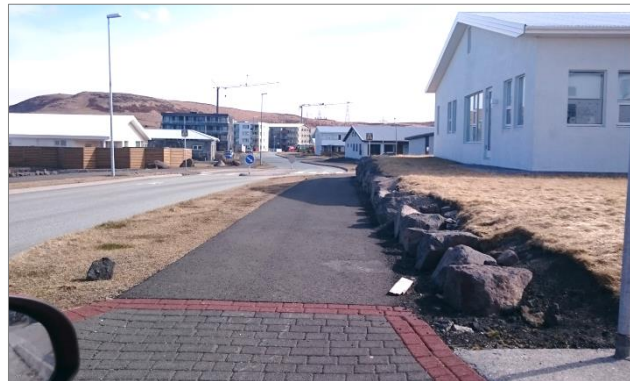
Mynd 14: Dæmi um notkun hellulagnar til að skerpa á skilum stígs og götu.

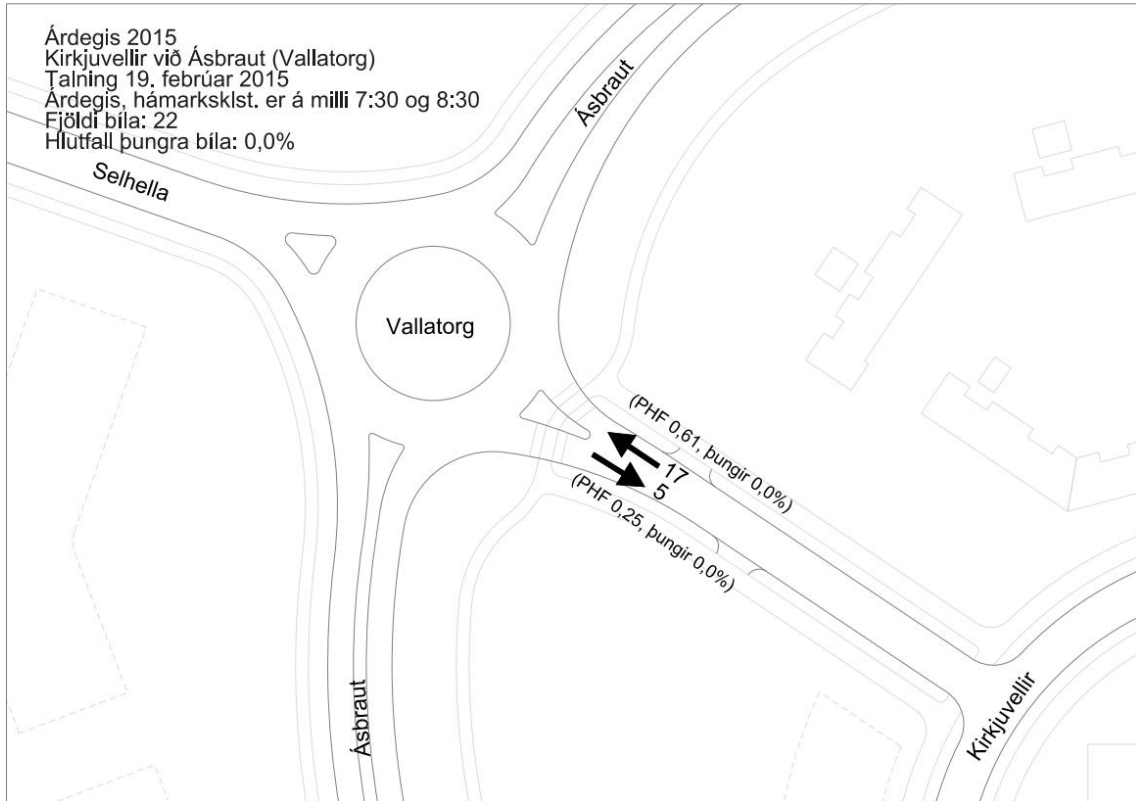
Umferðargreinir var notaður til að skoða sólarhringsdreifingu umferðar um Kirkjuvelli. Umferðargreinirinn var staðsettur í grennd við gatnamót Kirkjuvalla og Akurvalla og hékk uppi frá 16. febrúar til 26. febrúar. Aðeins lítt hluti gagnanna var nothæfur vegna storma á tímabilinu og bilunar í tækinu en nóg fékkst þó af gögnum til að hægt væri að ákvarða hversdagsumferð.
