HÚSALEIGUSAMNINGUR

Undirritaðir gera með sér samning um leigu á atvinnuhúsnæði að Hesthálsi 14, 109 Reykjavík.

FLUTNINGUR STRÆTÓ BS - SAMANTEKT OG KOSTNAÐARÁÆTLUN

ÁSTANDSMAT

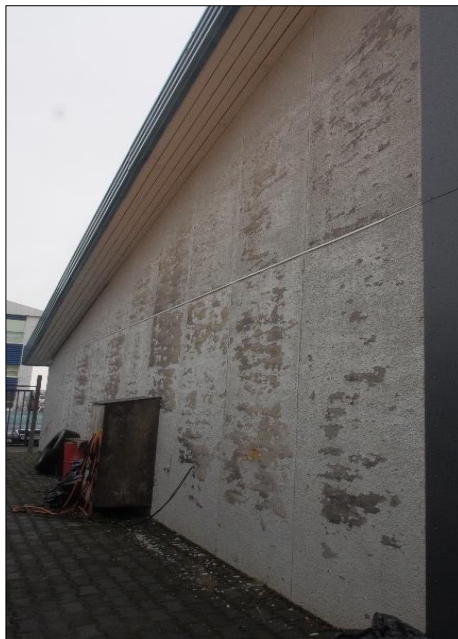
Mynd 2: Suðurveggur

Almennt virðist húsnæðið ekki illa á sig komið, en skortir viðhald og því sjást á því allmikil þreytumerki. Utanhússklæðning að vestan, sunnan, að hluta norðan og austan megin er u.þ.b. 12mm krossviður með steiningarhúð. Steiningarhúðin er víða orðin skemmd svo vatn kemst undir hana. Sums staðar, sérstaklega á suðurhlið vantar steiningarhúðina á stóra hluta flatarins. Krossviðurinn er olúsoðinn eða varinn með öðrum hætti svo hann virðist ekki vera mjög illa farinn þó húðin sé farin, en líftíminn hlýtur þó að styttest hratt þegar hlífðarhúðin er farin. Að austan og norðan hefur verið sett lituð málmklæðning á hluta hliðanna og hún lítur út fyrir að vera í góðu lagi.

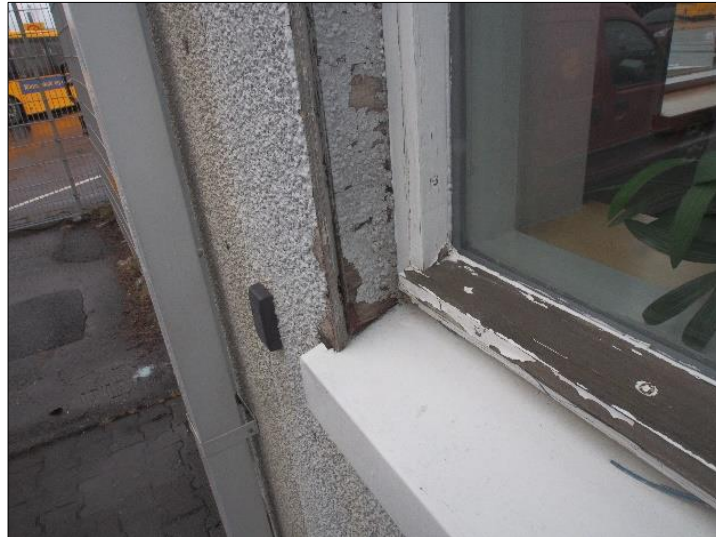
Mynd 2 Gluggi á vesturhlið

Glugga þarf að þússa og mála sem fyrst. Að utan er málning mikið flögnuð svo viðurinn er víða óvarinn. Ekki fannst fúi í timbrinu, en það er nauðsynlegt að mála sem fyrst ef skemmdir eiga ekki að verða meiri. Að innan sáust á nokkrum stöðum vatnsskemmdir á sólbekkjum og öðrum láréttum flötum, líklega vegna vatns sem kemst inn með þéttingum með gleri, en skoðandi sá aðeins í einum glugga á austurhlið myglu í samskeytum timburs, sjá mynd 2.

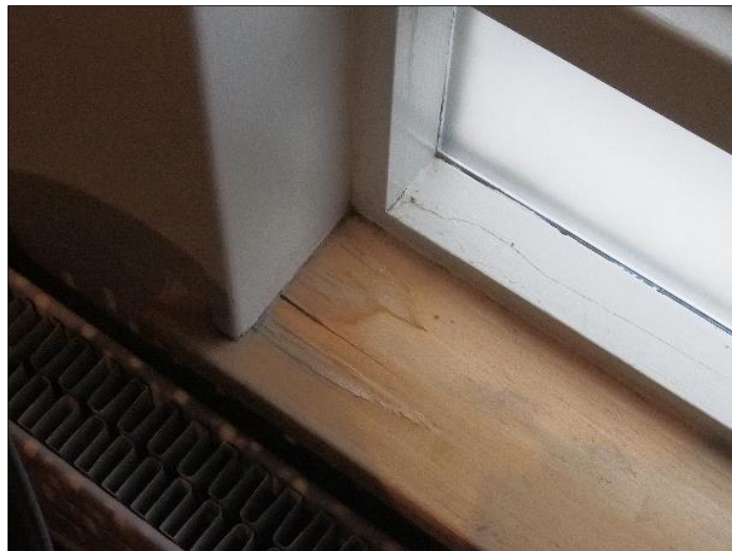
Mynd 3 Innanvert við glugga á austurhlið

Gler er víðast ekki með raka á milli glerja. Þó eru dæmi um það og því má búast við því að rúður fari að gefa sig þar sem ekki hefur verið skipt um gler. Að innanverðu sjást þreytumerki á opnanlegum fögum. Og nokkuð víða voru vatnsskemmdir á láréttum innflötum glugga innan við gler sem virtist stafa af ónýtum þéttingum með gleri svo þéttingar þarf að yfirfara eða endurnýja.

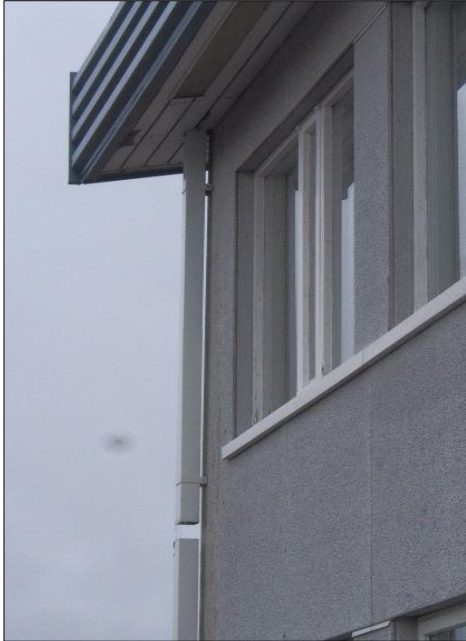
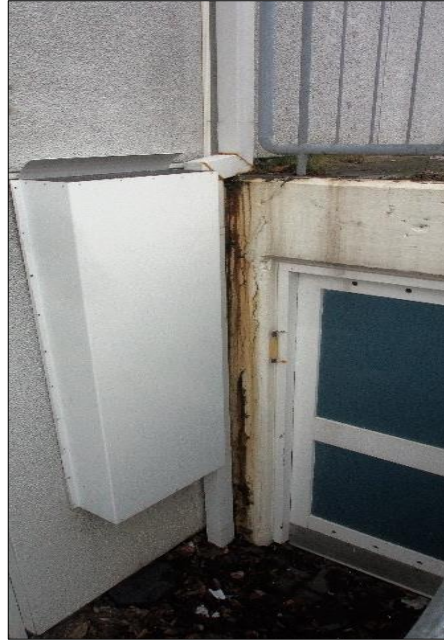
Myndir 4 og 5 Niðurfallsrör

Þakniðurföll þarf að yfirfara/endurnýja, en ekki er vitað um ástand þakrenna. Niðurfallsrör er í sundur við samsetningu við NV-horn hússins sjá mynd 4. Frá beygjum í niðurfallsröri við inngang að vestan eru miklir ryðtaumar á vegg, sjá mynd 5. Niðurföll hafa líklega verið endurnýjuð á þeim hlutum hússins þar sem ný málmklæðning var sett, t.d. á NA-horni, engu að síður segir starfsfólk frá því að á báðum norðurhornum myndist ísklumpar um niðurfallsrör á vetrum og dæmi sé um að íshrun hafi valdið tjóni á

bifreið. Athuga þarf hvort rörin stíflast af ís, hvort þeim hættir til að stíflast af öðrum orsökum, eða hvort frárennslislagnir séu í ólagi og gera viðeigandi ráðstafanir. Einnig væri æskilegt að ganga úr skugga um að vatn sem ekki kemst niður rörin hafi ekki skemmt eitthvað í frágangi eða þakvirki umhverfis þakniðurföll.

- *Niðurfallsrör* er í sundur við samsetningu við NV-horn hússins og miklir ryðtaumar á vegg við rörin. Starfsfólk nefndi að dæmi sé um að íshrun frá rorum hafi valdið tjóni á bifreið. Greina þarf orsakir íshruns t.d. hvort frárennislagnir séu í ólagi. Einnig væri æskilegt að ganga úr skugga um að vatn sem ekki kemst niður rörin hafi ekki skemmt eitthvað í frágangi eða þakvirki umhverfis þakniðurföll.

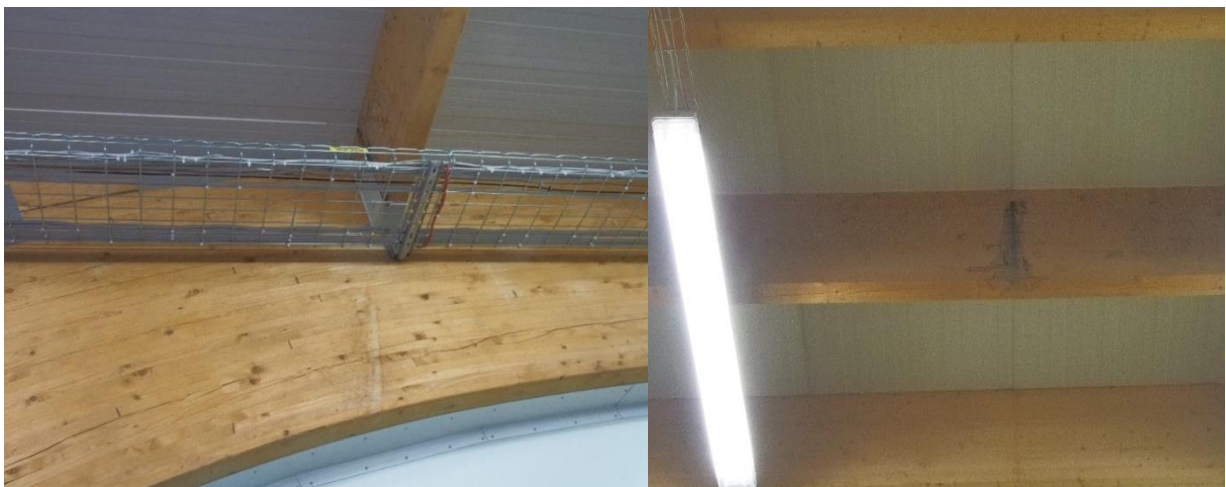
Myndir 6 og 7 Lekamerki frá þaki á lager og verkstæði

Leki frá þaki sást nokkuð víða, bæði á verkstæði og á nokkrum stöðum á lager, í loftræsiklefa á efsta lofti var mikill leki, en var ekki sjáanlegur í skrifstofuaðstöðu. Í loftræsiklefa er líklegast að leki með lögnum upp úr þaki. Búið er að senda beiðni á viðhaldsverktaka loftræsikerfa um að laga lekan við tvö loftinntök.

Á verkstæði og á lager var að sjá að væru einangraðar samlokueiningar ofan á þakásam (óljóst hvort það er í samræmi við uppdrætti) og sums staðar voru lekamerki niður frá samskeytum í einingunum, sjá myndir 6 og 7. Eins var að sjá á lager að vatn hefði runnið niður frá festingum þakása við límtrésbita, sem gæti tengst leka út frá festingum eða hugsanlega vegna rakapéttingar á köldu stáli. Ekki er vitað hvernig festingar þakeininganna eru eða frágangur ofan við einingarnar.

- *Leki frá þaki* sást víða, bæði á verkstæði og á lager, í loftræsiklefa á efsta lofti var mikill leki, líklegast með lögnum upp úr þaki. Á verkstæði og lager voru sums staðar lekamerki niður frá samskeytum í samlokueiningum á þakásum. Á lager var undir einum glugganna er rakavarnalagið rífið út í ullina

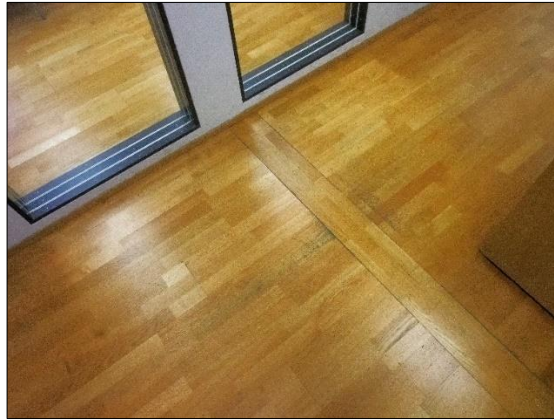
Mynd 8 Gólfefni skrifstofu

Gólfefni, sérstaklega parket, er orðið illa farið, sérstaklega í skrifstofuhluta eru slitmerki og lakk lélegt á parketi.

- *Gólfparket í skrifstofuhluta* er orðið illa farið, slitmerki og lakk lélegt. Gólf í skrifstofuhluta þarf að skoða sérstaklega hvað varðar burðarþol. Skoðunarmaður telur að endurnýja ætti gólfefnið, sérstaklega ef fjarlægja á á vegg með tilheyrandi líklegum skemmdum. Skoðunarmaður telur ekki líklegt að ástand burðarvirkis verði vandamál, nema álag sé aukið til muna.
