Umhverfis- og framkvæmdaráð Hafnarfjarðar  
Ráðhús Hafnarfjarðar  
Strandgötu 6

### Efni: Gangstétt við Hjallahraun, við gatnamót Reykjavíkurvegjar

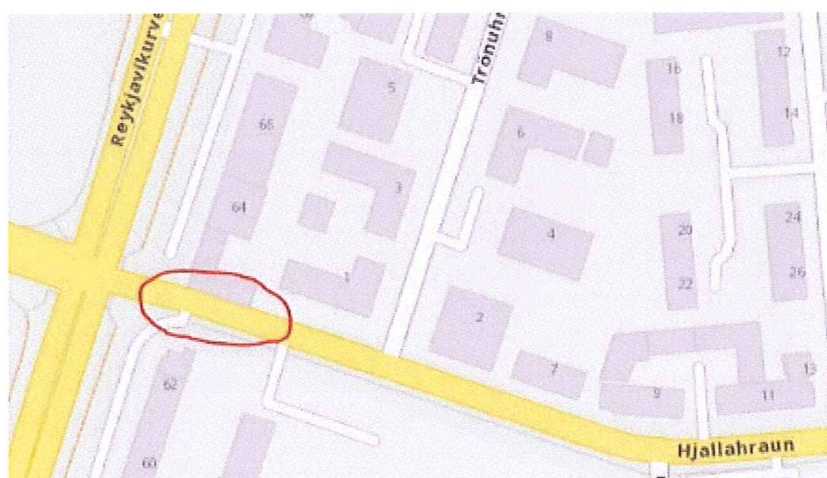
Vegna umræðu hér innanhúss vildum við benda á hættu sem gangandi vegfarendur stafa af fyrirkomulagi gangstéttar við enda Hjallahrauns, við gatnamót við Reykjavíkurveg.

Gangstéttin liggur upp við umferðargötu þar sem hámarkshraði er 60km/klst. Hún er þröng og liggur þétt upp við háan húsvegg. Þegar húsveggnum sleppir þrengist stéttin vegnar fráreinar af Hjallahrauni inn á Reykjavíkurveg þar sem hún eyðist út í akreinina. Götulýsing er staðsett hinum megin við Hjallahraunið.

Við leggjum til að úrbætur verði gerðar á gangstéttinni áður en skaði hlýst af. Til dæmis að breikka gangstétt og afmarka hana frekar frá akrein auk þess að lækka umferðarhraða í Hjallahrauninu. Sé ekki skipulagsvilji til að hafa gangstétt þarna þarf að stuðla að því að gangandi nýti sér þá gangstétt sem er hinum megin við Hjallahraunið og gera þeim svo kleift að komast svo aftur yfir eigi þeir erindi þangað.

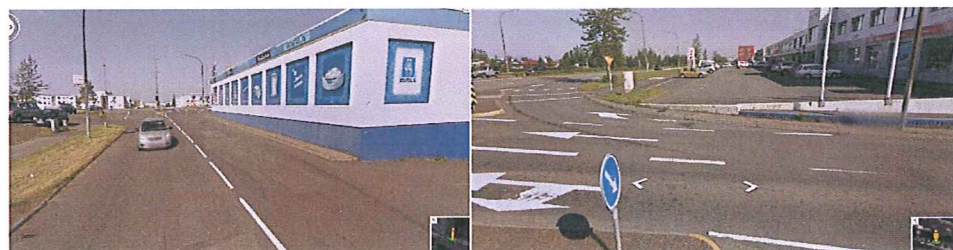
Myndirnar að neðan eru teknar af google maps og sýnir gangstéttina í júlísól. Í vetrarskammdegi og lélegri færð er ástandið öllu verra. Ítrekað hafa starfsmenn Batterísins upplifað vegfarendur of nálægt akrein með mikinn umferðarhraða, eða að vegfarendur notist við akreinina vegna aðstæðna á gangstétt. Einnig höfum við upplifað erfiðleika eldra fólks, sem og fólks með vagna á gangstéttinni, sérstaklega þegar gangstéttinni sleppir og frárein tekur við. Sjá myndir að neðan.
