# HAFNARFJÖRÐUR

## Fornleifaskráning vegna deiliskipulags fyrir Seltún í Krýsuvík

### I. hluti.

**Fornleifaskráning**

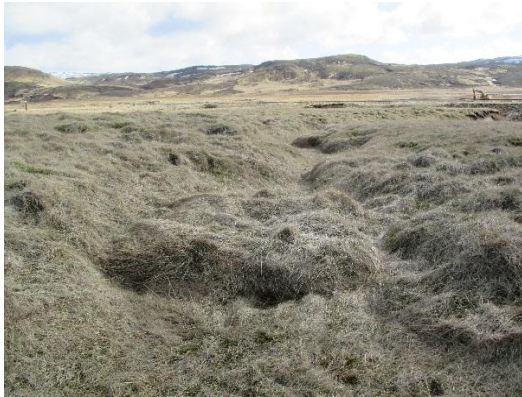
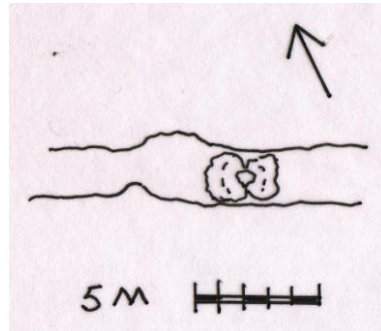
### GK 001-015

Horft til austurs yfir skurðinn og fyrirhleðsluna. Teikning af hleðslunni í skurðinum.

<b>Tegund</b>	Hleðsla og skurður	
<b>Hlutverk</b>	Fyrirhleðsla.	
<b>Isnet</b>	380436,06	350015,00
<b>Aldur</b>	1550-1900	
<b>Ástand</b>	Vel greinanleg fornleif.	
<b>Hættumat</b>	Hætta.	
<b>Hættuorsök</b>	Vegna rasks.	
<b>Staðhættir</b>	Frá Kísilhól í norður er um 12-15 m í fyrirhleðsluna sem er í uppgrónum skurði sem liggur í landinu í austur-vestur.	
<b>Lýsing</b>	Uppgróinn óreglulega lagaður skurður um 1 m djúpur og um 2-3 m breiður og um 30 m langur, liggur í landinu austur-vestur. Nær vesturenda hans er fyrirhleðsla sem eru tveir samhliða garðar um 2-3 m breið og um 0.30 m á hæð. Milli garðana er einskonar op sem er um 0.50 m breitt og um 0.30 m djúpt. Garðarnir eru mosa- og grasisvaxnir.

- Fornleif GK 001-015 Uppgróinn óreglulega lagaður skurður** um 1 m djúpur og um 2-3 m breiður og um 30 m langur, liggur í landinu austur-vestur. Nær vesturenda hans er **fyrirhleðsla** sem er í tveimur samhliða görðum um 2-3 m breið og um 0.30 m á hæð. Milli garðanna er op sem er um 0.50 m breitt og um 0.30 m djúpt. Garðarnir eru mosa- og grasivaxnir. Í fyrirhuguðu deiliskipulagi er gert ráð fyrir nestislaut í um 10 m fjarlægð frá skurðinum og fyrirhleðslunni sem gæti valdið raski á staðnum.

Í fyrirhuguðu deiliskipulagi er gert ráð fyrir nestislaut í um 10 m fjarlægð frá skurðinum og fyrirhleðslunni, þetta gæti valdið raski á staðnum.

Þarna mætti færa nestislautina frá áður nefnum fornleifum svo þær yrðu ekki fyrir raski. Viðmiðun eru 15 m frá ystu mörkum fornleifa til að valda ekki raski, en þarna eru alveg möguleiki að færa nestislautina lengra til vesturs.

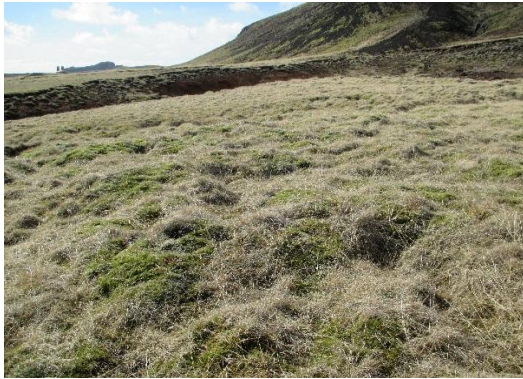
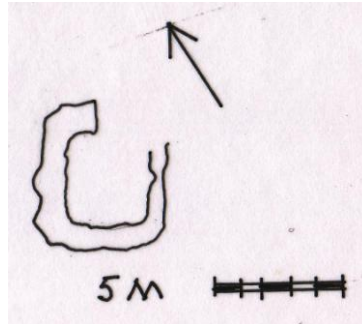
## GK 001-016

Horft til vesturs yfir tóftina.

Teikning af tóftinni.

<b>Tegund</b>	Tóft
<b>Hlutverk</b>	Óþekkt.
<b>Isnet</b>	380446,76 350026,76 a;380440,63 350027,20
<b>Aldur</b>	1550-1900
<b>Ástand</b>	Greinanleg fornleif.
<b>Hættumat</b>	Hætta.
<b>Hættuorsök</b>	Vegna rasks.
<b>Staðhættir</b>	Frá Kísilhól í norður er um 12-15 m skurði sem liggur í landinu í austur-vestur. Frá austurhluta skurðsins er um 10 m í tóftina.
<b>Lýsing</b>	Tóftin liggur í þýfðu landinu, og rennur nokkuð saman við landið sem þarna er. Veggir eru mosa- og grasivaxnir, um 0.15 m á hæð, og um 1 m á breidd. Þar sem skoðun fornleifa fór fram að vori til má greina að út frá tóftinni til austurs er landið ívið grænna en fjær tóftinni.

- Fornleif GK 001-016 Tóftin** liggur í þúfóttu landinu, og rennur nokkuð samna við landið sem þarna er. Veggir eru mosa- og grasivaxnir, um 0.15 m á hæð og um 1 m á breidd. Þar sem skoðun fornleifa fór fram að vori til má greina að út frá tóftinni til austurs er landið ívið grænna en fjær tóftinni. Í fyrirhuguðu deiliskipulagi er gert ráð fyrir nestislaut alveg við norðvesturhlið tóftarinnar sem mundi valda raski á tóftinni.

Allt að því á sama stað eru tóftarleyfar **Fornleif GK 001-016.** Í fyrirhuguðu deiliskipulagi er gert ráð fyrir nestislaut alveg við norðvestur hlið tóftarinnar sem mundi valda raski á tóftinni.

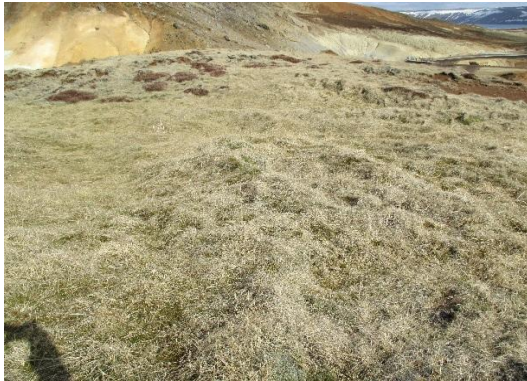
## GK 001-017

Horft í austur yfir tóftina.

Teikning af tóftinni.

<b>Tegund</b>	Tóft
<b>Hlutverk</b>	Óþekkt.
<b>Isnet</b>	380425,86      349911,26
<b>Aldur</b>	1550-1900.
<b>Ástand</b>	Greinanleg fornleif.
<b>Hættumat</b>	Hætta.
<b>Hættuorsök</b>	Vegna framkæmda við göngustíg.
<b>Staðhættir</b>	Tóftin er um 4-5 m norðan og aðeins neðar í landinu við malarstíginn sem liggur að grasivöxnu svæði sem teygir sig inn að suðvesturhlið Seltúsngrils.
<b>Lýsing</b>	Innri lögun tóftarinnar er mjög óljós, en þó má sjá geil í mðjunni sem er um 2-3 m löng og um 1 m á breidd, hæðin um 0.25 m. Ytri mörk í suður og norður renna að mestu saman við landið í kring. Tóftin hallar aðeins til austurs, Hleðsluhæð er um 0.40- 0.50 m. Tóftin er mosa- og grasivaxin, og ekki sést í hleðslur.

- Fornleif GK 001-017 Tóft** er nú um 4 -5 m í vestur frá göngustíg sem liggur nú þegar um svæðið. Tóftin liggur aðeins neðar í landinu en stígurinn og er því ekki í beinu sambandi við hann. Hún er því ekki í beinni hættu nema einhverjar framkvæmdir yrðu við stíginn.

**Fornleif GK 001-017** Þarna er tóft sem er um 4-5 m í vestur frá göngustígnum sem liggur nú þegar um svæðið. Tóftin er ekki í beinni hættu þar sem hún er nokkuð neðar í landinu en stígurinn og er því ekki í beinu sambandi við hann. Ef einhverra hluta vegna kæmi til einhverra framkvæmda í eða við stíginn, væri möguleiki að gera það á þeirri hlið stígsins (austurhlið) sem er fjær tóftinni.

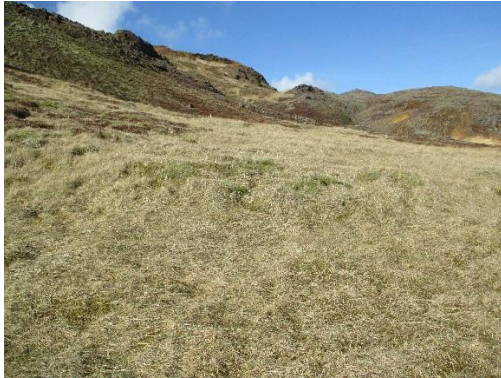
## GK 001- 22

Horft til norðausturs yfir tóftina.

<b>Tegund</b>	Tóft.	
<b>Hlutverk</b>	Fjárhús, sel.	
<b>Isnet</b>	380290,87	349896,70
<b>Aldur</b>	1550-1900.	
<b>Ástand</b>	Illgreinanleg fornleif.	
<b>Hættumat</b>	Hætta.	
<b>Hættuorsök</b>	Vegna rasks.	
<b>Staðhættir</b>	Frá Fúlutjörn eftir þjóðveginum í suðvestur um 60 m, þá í vestur inn að landinu um 180 m, þar sem Seltúnslækur rennur um landið austur-vestur. Um 100 m eru í lækinn í norður.	
<b>Lýsing</b>	Tóftin er í smá halla á móti suðri, um 1,5 m er í siginn túngarðinn sem liggur austur-vestur ofan við tóftina. Tóftarleifarnar eru allt að því hringlaga, mosa- og grasivaxnar og ekki hægt að greina veggj innan hringsins, ytri veggir renna saman við landið í kring að mestu, Hleðsluhæð er um 0.20-0.25 m.	
<b>Athugasemdir</b>	Það má ætla að rutt hafi verið úr tóftinni á einhverjum tíma miðað við það hvað hún er jöfnuð í landinu.

- Fornleif GK 001- 022 Tóft** frá henni er um 1.5 m í túngarð sem liggur í austur-vestur við tóftina. Tóftarleifarnar eru hringlaga mosa- og grasivaxnar. Þar sem tóftin er allt að því horfin í landið má ætla að rutt hafi verið úr henni á einhverjum tíma. Um 10 m í austur frá tóftinni hefur myndast gönguleið í gegnum landið. Tóftin er ekki í beinni hættu nema ef þessi gönguleið breytist af manna- eða framkæmdavöldum. En ekki stendur til að gera meira úr þessari leið frá hendi höfunda.

Það er **tóft GK 001- 022, túngarður GK 001-023, tóft GK 001-024.** Þessar fornleifar eru ekki í beinni hættu nema ef þessi gönguleið breytist af manna- eða framkæmdavöldum. Ekki stendur til að gera meira úr gönguleiðinni í deiliskipulaginu sem liggur fyrir.

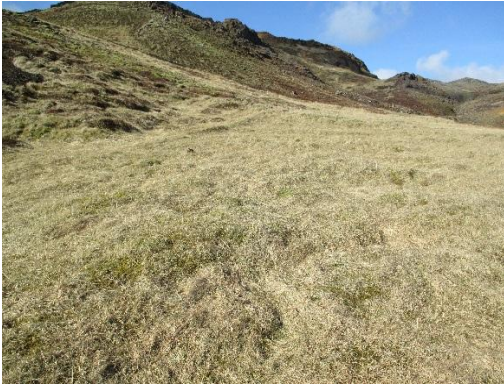
## GK 001-023

Horft til austurs að garðinum sem liggur undir brekkunni.

<b>Tegund</b>	Garðlag.
<b>Hlutverk</b>	Túngarður.
<b>Isnet</b>	380290,00 349894,99 a)380263,29 349900,83 b)380253,01 349903,75 c)380233,79 349898,32
<b>Aldur</b>	1550-1900
<b>Ástand</b>	Illgreinanleg fornleif.
<b>Hættumat</b>	Hætta.
<b>Hættuorsök</b>	Vegna rasks.
<b>Staðhættir</b>	Frá Fúlutjörn eftir þjóðveginum í suðvestur um 60 m, þá í vestur inn að landinu um 180 m, þar sem Seltúnslækur rennur um landið austur-vestur. Að læknum eru um 100 m í norður.
<b>Lýsing</b>	Túngarðurinn liggur austur-vestur í landinu, undir fjallshlíðinni. Hann er mjög siginn í landinu, og hverfur alveg að hluta til. Túngarðsstæðið er um 50 m langt á þessu afmarkaða svæði, og af því eru við austurenda garðsins um 10 m innan deiliskipulagssvæðisins og af þeim eru um 5 m sýnilegir. Austurendi garðsins rennur hann saman við smá hækkun sem er í landinu, og heldur svo áfram til austurs. Vesturendi garðsins er um 40 m og er vel sýnilegur nema um 5-6 m þar sem hann kemur inn á deiliskipulagssvæðið. Hleðsluhæð er um 0.25 m, breidd um 0.50 m.

- Fornleif GK 001-023 Túngarður** liggur austur-vestur í landinu undir fjallshlíð. Hann er mjög siginn og hverfur alveg að hluta til, eins og það hafi verið rutt úr honum eða hleðslugrjót tekið úr honum og sett eitthvað annað. Túngarðsstæðið er um 50 m langt, en ekki samfellt. Endar garðsins til austurs og vesturs eru heillegastir. Frá vesturhluta garðsins er um 10 í gönguleið sem liggur allt að því samhliða garðstæðinu. Túngarðurinn er ekki í beinni hættu nema ef til framkæmda kæmi við göngustíginn. Ekki stendur til að gera meira úr þessari leið að sögn höfunda deiliskipulagsins. Aðeins um 10 m túngarðsins lenda innan deiliskipulagsvæðisins.

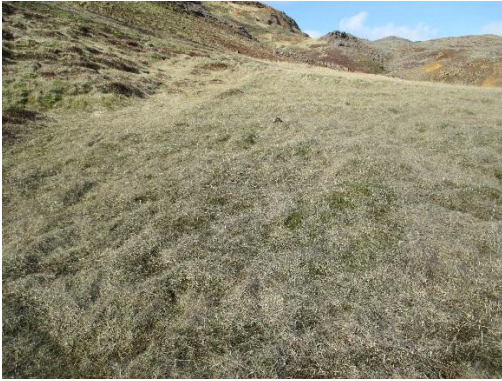
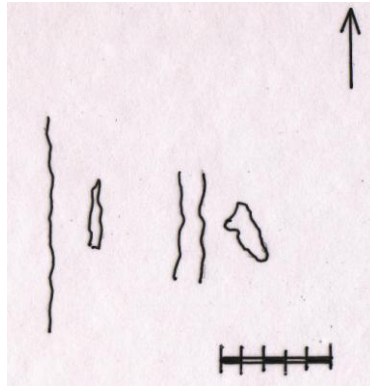
## GK 001-024

Horft til austurs yfir tóftarleifarnar.  
Túngarðurinn er ofan við undir brekkurótum.

Teikning af tóftarleifunum.

<b>Tegund</b>	Tóft.
<b>Hlutverk</b>	Fjárhús, sel.
<b>Isnet</b>	380272,79    349902,01
<b>Aldur</b>	1550-1900.
<b>Ástand</b>	Illgreinanleg fornleif.
<b>Hættumat</b>	Hætta.
<b>Hættuorsök</b>	Vegna rasks.
<b>Staðhættir</b>	Frá Fúlutjörn eftir þjóðveginum í suðvestur um 60 m, þá í vestur inn að landinu um 180 m, þar sem Seltúnslækur rennur um landið austur-vestur.
<b>Lýsing</b>	Tóftin er í smá halla á móti suðri, um 1 m í norður og ofan við tóftarleifarnar er siginn túnagaður, en hann liggur í austur-vestur í landinu. Tóftarleifarnar eru mjög óljósar, en hægt að merkja þrjá aðskilda garða sem liggja í suður norður í smá halla. Þessir garðar eru mosa- og grasivaxnir og mjög signir. Hleðsluhæð er um 0.20 m.
<b>Athugasemdir</b>	Það má ætla að rutt hafi verið úr tóftinni á einhverjum tíma miðað við það hvað hún er jöfnuð í landinu.

- Fornleif GK 001-024 Tóft**, frá henni er um 1 m í túngarðinn (GK 001-023) sem er norðan og ofan við tóftarleifarnar. Tóftin er mjög óljós í landinu en þó er hægt er að merkja þrjá aðskilda garða sem liggja suður-norður. Tóftarstæðið er allt að því hringlaga og er mosa- og grasivaxið. Frá tóftinni eru um 8-9 m í austur er gönguleið sem hefur myndast í gegnum landið.

Tóftin er ekki í beinni hættu nema ef þessi gönguleið breytist af manna- eða framkæmdavöldum. Ekki stendur til að gera meira úr þessari leið frá hendi höfunda. Tóftin er á suðurmörkum áætlaðs deiliskipulagssvæðis.

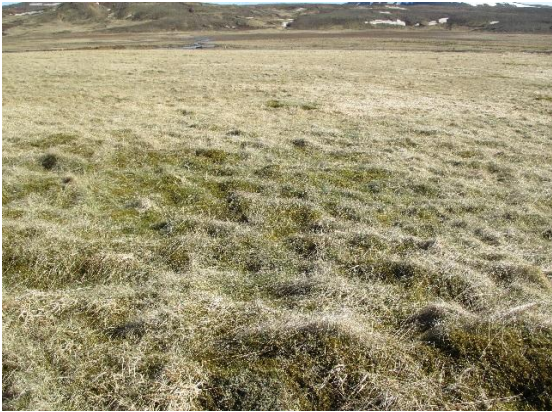
## GK 001-25

Horft til austurs, yfir tóftarleifarnar sem eru afmarkaðar grænar.

<b>Tegund</b>	Tóft
<b>Hlutverk</b>	Fjárhús, sel.
<b>Isnet</b>	380251,40    349914,77
<b>Aldur</b>	1550-1900.
<b>Ástand</b>	Illgreinanleg fornleif.
<b>Hættumat</b>	Hætta.
<b>Hættuorsök</b>	Vegna rasks.
<b>Staðhættir</b>	Frá Fúlutjörn eftir þjóðveginum í suðvestur um 60 m, þá í vestur inn að landinu um 180 m, þar sem Seltúnslækur rennur um landið austur-vestur. Um 100 m eru í lækinn í norður.
<b>Lýsing</b>	Tóftarleifarnar eru um 10 m frá túngarði í austur. Tóftarleifarnar eru allt að því hringlaga og renna ytri kantar saman við landið í kring. Stærð flatarins er um 4x5 m, og er mosa- og grasivaxinn. Það má ætla að rutt hafi verið úr tóftinni á einhverjum tíma miða við það hvað hún er jöfnuð í landinu.
<b>Athugasemdir</b>	Það má ætla að rutt hafi verið úr tóftinni á einhverjum tíma miða við það hvað hún er jöfnuð í landinu.

**Fornleif GK 001-025 Tóftin** um 10 m frá túngarði (GK 001-023) í austur. Tóftarleifarnar eru allt að því hringlaga og renna ytri kantar saman við landið í kring. Stærð flatarins er um 4x5 m, og er mosa- og grasivaxinn. Ætla má að rutt hafi verið úr tóftinni á einhverjum tíma miðað við það hvað hún er jöfnuð í landinu. Tóftin eða tóftarleifarnar eru um 3-4 m í norðaustur frá gönguleið sem hefur myndast í gegnum landið.

Tóftin er ekki í beinni hættu nema ef þessi gönguleið breytist af manna- eða framkæmdavöldum. Ekki stendur til að gera meira úr þessari leið frá hendi höfunda deiliskipulagssvæðisins. Lega tóftarinnar er fyrir utan suðurmörk deiliskipulagssvæðisins sem hér er til skoðunar.

Þá eru tvær fornleifar **tóft GK 001-025 og brunnur GK 001-026.** sem ekki eru innan deilsikipulagsins, en tengjast saman við GK 001- 022, GK 001-23 og GK 001-024. Þessar fornleifar eru ekki í beinni hættu nema ef gönguleiðin breytist af manna- eða framkæmdavöldum. Ekki stendur til að gera meira úr gönguleiðinni í deiliskipulaginu sem liggur fyrir.

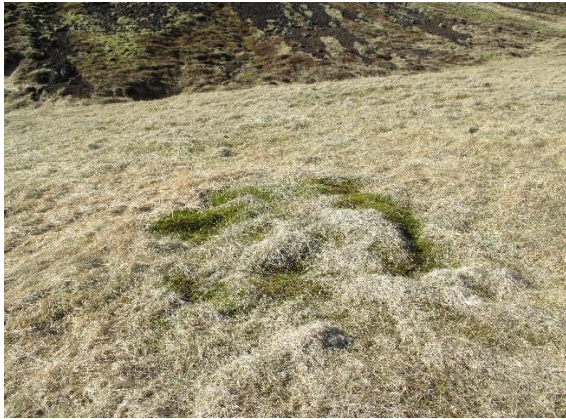
## GK 001-026

Horft til vesturs yfir brunnstæðið.

<b>Tegund</b>	Brunnur.
<b>Hlutverk</b>	Brunnur.
<b>Isnet</b>	380245,16 349923,24
<b>Aldur</b>	1550-1900.
<b>Ástand</b>	Greinanleg fornleif.
<b>Hættumat</b>	Hætta.
<b>Hættuorsök</b>	Vegna rasks.
<b>Staðhættir</b>	Frá Fúlutjörn eftir þjóðveginum í suðvestur um 60 m, þá í vestur inn að landinu um 180 m, þar sem Seltúnslækur rennur um landið austur-vestur. Um 100 m eru í lækinn í norður. Brunnurinn er í túninu neðan og austan við þrjú tóftarbrot sem eru að hluta til utan í túngarðinum sem hefur afmarkað túnið í norður-suður.
<b>Lýsing</b>	Brunnopið er um 2x3 m það er lokað með einhverkonar bjálkum sem eru mosavaxnir. Ekki sést í neinar hleðslur við brunnopið, sem er þó vel afmarkað í landinu.
<b>Athugasemdir</b>	Það má ætla að rutt hafi verið yfir brunninn á einhverjum tíma miða við það hvað hann er jafnaður í landinu.

**Fornleif GK 001-026 Brunnur.** Brunnopið er um 2 x 3 m, það er lokað með einhverkonar bjálkum sem eru mosavaxnir, ekki sést í neinar hleðslur við brunnopið, sem er þó vel afmarkað í landinu.

Brunnurinn er ekki í beinni hættu, en í norðaustur frá brunnum er gönguleið sem hefur myndast í gegnum landið. Ekki stendur til að gera meira úr þessari leið frá hendi höfunda deiliskipulagssvæðisins. Lega brunnsins er fyrir utan suðurmörk deiliskipulagssvæðisins sem hér er til skoðunar.

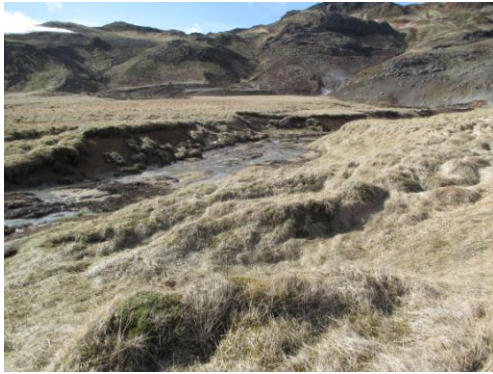
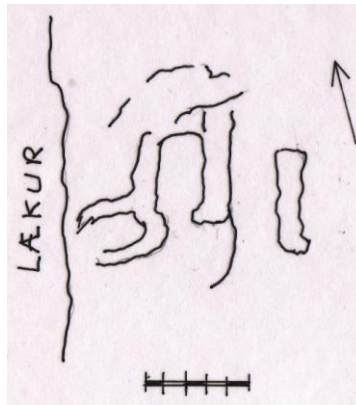
Horft yfir tóftina og garðlagið til vesturs.

Teikning af tóftinni.

<b>Tegund</b>	Tóft
<b>Hlutverk</b>	Óþekkt.
<b>Isnet</b>	380433,62    350183,54    a)380431,44    350179,99 b)380436,78    350177,83    c)380432,14    350180,35
<b>Aldur</b>	1550-1900.
<b>Ástand</b>	Vel greinanleg fornleif.
<b>Hættumat</b>	Hætta.
<b>Hættuorsök</b>	Vegna rasks, vegagerðar.
<b>Staðhættir</b>	Frá gatnamótunum að Seltúni er tóftin um 20 m eftir veginum og þá er hún um 10 m í suður og um 3-4 m neðar í landinu en núverandi vegstæði að Seltúni og liggur niður að rennislæk frá brennisteinsnámunum.
<b>Lýsing</b>	Tóftin er mjög grasivaxin, og hallar aðeins til austurs í smá brekku. Tóftin skiptist í innra hólf og fyrir framan það er annað hólf sem er opið til suðvesturs, um 2 m frá tóftinni til austurs er garðlag sem er stakt en hefur e.t.v. tengst tóftinni með lengra garðlagi. Ytri veggjahæð á austurhlið er um 1 m, en annars um 0.50 m og rennur saman við landið til suðurs. Hæð garðlagsins er um 0.60 m.

**Fornleif GK 001-027 Tóftin** er mjög grasivaxin, og hefur ekki haldið sínu upprunalega formi. Tóftin skiptist í innra hólf og fyrir framan það er annað hólf sem er opið til suðveturs, um 2 m frá tóftinni til austurs er garðlag sem er stakt en hefur e.t.v. tengst tóftinni með lengra garðlagi.

Tóftin er um 20 m eftir núverandi vegi frá gatnamótum að Seltúni og síðan um 10 m í suður og liggur aðeins neðar í landinu. Samkvæmt deiliskipulaginu er ekki gert ráð fyrir að suðurhlið vegastæðisins breytist, svo tóftin ætti ekki að vera í beinni hættu vegna framkvæmda sem verða við norðurhlið vegstæðisins,

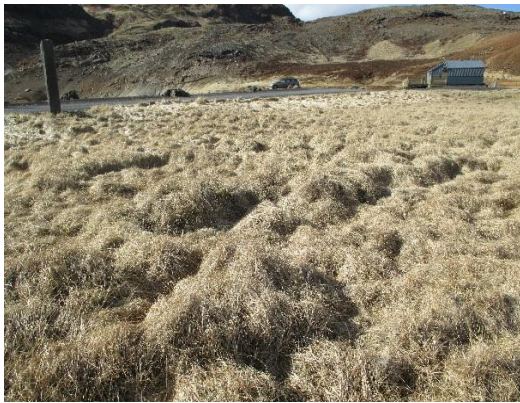
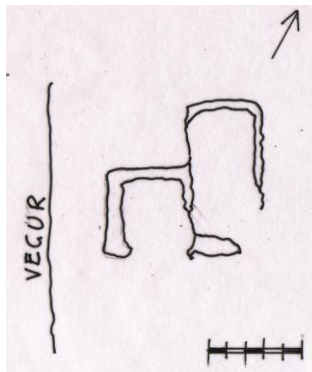
## GK 001-29

Horft til vesturs yfir undirstöður.

Teikning af undirstöðunum.

<b>Tegund</b>	Undirstöður, undir skúrbyggingu.
<b>Hlutverk</b>	Geymsluskúr, undirstöður.
<b>Isnet</b>	380479,51 350169,21 a)380481,98 350168,54 b) 380485,62 350174,54 c) 380479,47 350174,53
<b>Aldur</b>	1900.
<b>Ástand</b>	Illgreinanlegar fornleifar.
<b>Hættumat</b>	Hætta, vegna gerð bílastæðis.
<b>Hættuorsök</b>	Vegna framkæmda við göngustíg.
<b>Staðhættir</b>	Um 60 m eftir núverandi aðkeyrslu að Seltúni, þá um 3 m í austur frá hlið stólpa sem er austan vegarins.
<b>Lýsing</b>	Óljósir hleðsluveggir sem eru mjög grasivaxnir renna saman við þýfið landið. Veggjaþykkt um 0.20 m, breidd um 0.30-050 m.
<b>Athugasemdir</b>	Samkvæmt heimildarmanni var þarna skúrbygging sem fauk um 1980 af undirstöðum sínum. Skúrinn var byggður sem geysmluskúr.
<b>Heimild</b>	Heimildarmaður: Jónatan Garðarsson apríl 2014.

**Fornleif GK 001-29 Óljósir hleðsluveggir** sem eru mjög grasivaxnir renna saman við þýfið landið. Veggjaþykkt um 0.20 m. breidd um 0.30-0.50 m. Hleðsluveggir þessir eru frá yngri skúrbyggingu sem f auk árið 1980. Hleðsluveggir eru ekki eldri en frá síðustu öld, en ekki eru heimildir um byggingu á þessum stað áður.

Samkvæmt deiliskipulaginu eru óljósir hleðsluveggir innan um þýfið landið þar sem er fyrirhugað bílastæði.

Hleðsluveggir þessir eru frá yngri skúrbyggingu sem fauk af stað sínum árið 1980. Hleðsluveggirnir eru ekki eldri en frá síðustu öld, en ekki eru heimildir um byggingu á þessum stað áður.

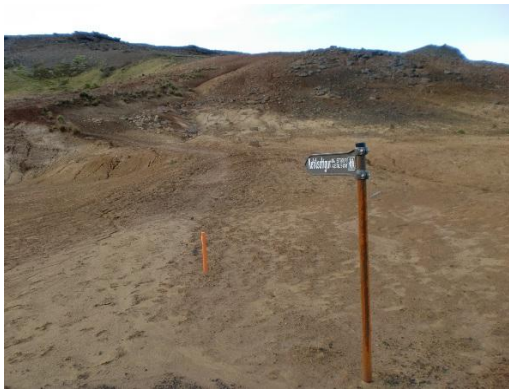
## GK 001- 032

Horft í norðnorðvestur. Ljósmynd Landmótun 2013.

<b>Heiti</b>	Ketilsstígur.
<b>Tegund</b>	Gata.
<b>Hlutverk</b>	Leið.
<b>Ísnet</b>	<ol style="list-style-type: none"><li>1. 350132,0 380561,5</li><li>2. 350130,5 380571,0</li><li>3. 350124,3 380587,2</li><li>4. 350117,7 380597,5</li><li>5. 350108,2 380606,3</li><li>6. 350088,1 380614,6</li><li>7. 350056,1 380622,4</li><li>8. 350043,2 380627,5</li><li>9. 350029,8 380636,3</li><li>10. 350008,8 380656,8</li><li>11. 349995,4 380669,5</li></ol>
<b>Aldur</b>	1550-1900.
<b>Ástand</b>	Vel greinanlegt.
<b>Hættumat</b>	Engin hætta.
<b>Hættuorsök</b>	Vegna rasks.
<b>Staðhættir</b>	Í brekku í norðnorðvestur upp frá aðstöðuhúsum við Seltún. Þar liggur Ketilstígur upp fjallið nokkuð greinilegur.
<b>Lýsing</b>	Stígurinn er all vel sýnilegur malarvegur, án þess að það hafi verið borið efni í hann. Hann hefur fengið að mótast áfram í gegnum tíðina. Hann er um 0.40-0.50 m breiður, og er nokkuð vel afmarkaður í landinu, um 0.10-0.20 m djúpur.

**Fornleif GK 001-32 Ketilstígur** er vel sýnilegur og vel afmarkaður malarslóði, en ekki hefur verið borið í veginn efni til að halda honum við. Hann hefur fengið að mótast í gegnum tíðina.

<b>Athugasemdir</b>	Að sögn hönnuða svæðisins er ekki gert ráð fyrir að bera í Ketilstíg eða móta hann á nokkurn hátt frá því sem hann er. Að vísu er gert ráð fyrir að bæta úr merkingu stígsins frá því sem nú er og verður sett upp nýtt skilti á sama stað og núverandi skilti er núna.
<b>Heimild</b>	Landmótun: Greinagerð um með deiliskipulagi 2013. Yngvi Þór Loftsson og Margrét Ólafsdóttir.

Að sögn hönnuða svæðisins er ekki gert ráð fyrir að bera í Ketilstíg eða móta hann á nokkurn hátt frá því sem hann er núna. Að vísu er gert ráð fyrir að bæta úr merkinu stígsins frá því sem nú er og verður sett upp nýtt skilti með upplýsingum á sama stað og núverandi skilti er núna.

Að sögn hönnuða svæðisins er ekki gert ráð fyrir að bera í Ketilstíg eða móta hann á nokkurn hátt frá því sem hann er núna. Að vísu er gert ráð fyrir að bæta úr merkingu stígsins frá því sem nú er og verður sett upp nýtt skilti með ítarlegri upplýsingum á sama stað og núverandi skilti er núna.
