Bláfjallavegur og Bláfjallaleið Endurbætur

Mat á umfangi endurbóta
Nóvember 2018

Nóvember 2018

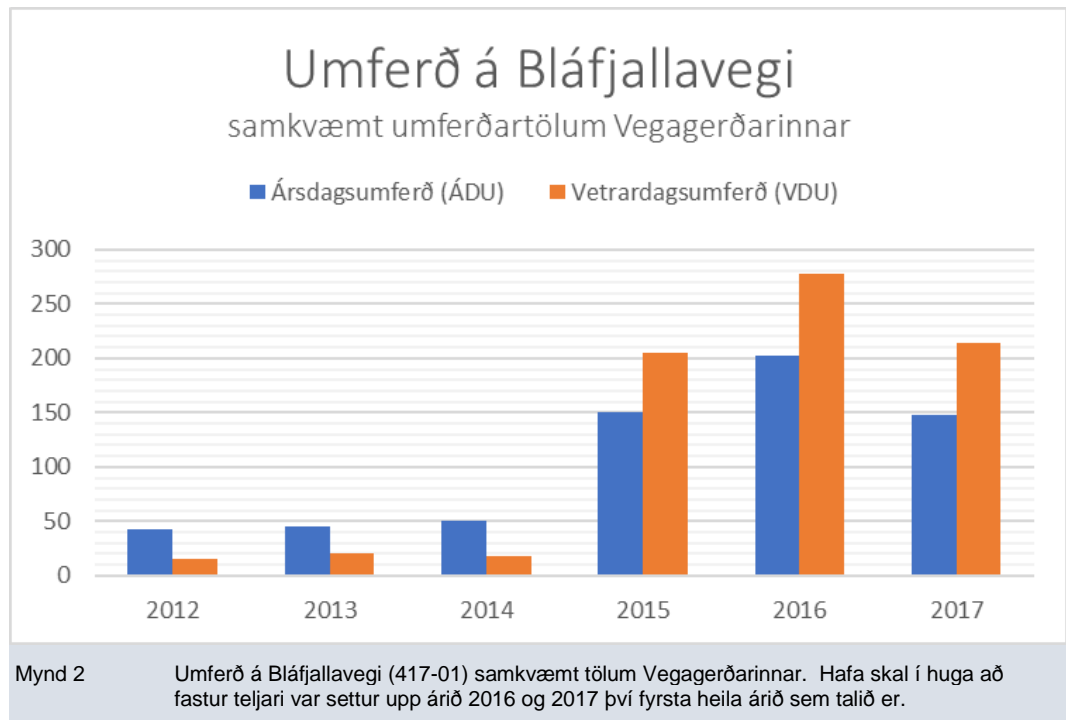
Eins og fram kemur á mynd 2 var sólarhringsumferð (VDU) 214 bílar/sólarhring að meðaltali hvern vetrardag árið 2017. Vitanlega koma dagar þar sem umferðin verður meiri en þetta, en samkvæmt talningum á skíðasvæðinu eru gjarnan 3-4.000 manns á svæðinu á góðum dögum og reynslutölur sýna að 5.000 manns geti mætt á svæðið án vandræða. Veturinn 2007-2008 var einn dagur þar sem aðsókn var óvenju mikil þegar gestafjöldi náði um 10.000 yfir daginn. Þann dag gekk erfiðlega að stjórna umferð og öngþveiti myndaðist. Miðað við núverandi uppbyggingu má því miða við að mesti fjöldi sem gæti heimsótt skíðasvæðin sé 10.000 manns og skal það skoðast sem hágildi á gestafjölda. Reynslan hefur sýnt að langflestir gestir koma á einkabílum í Bláfjöll þó engu að síður sé boðið uppá fastar rútuferðir einu sinni á dag hvora leið.
