Vettvangsferð þriðjudaginn 29. september 2020: Lokaður vegur, áður Bláfjallavegur (417-02).

Þriðjudaginn 29. september 2020 fóru Sigurður Björn Reynisson verkefnastjóri á áætlanadeild Vegagerðarinnar og Katrín Halldórsdóttir, verkfræðingur á Höfuðborgarsvæði Vegagerðarinnar, í vettvangsferð um syðri hluta Bláfjallavegar (áður 417-02).

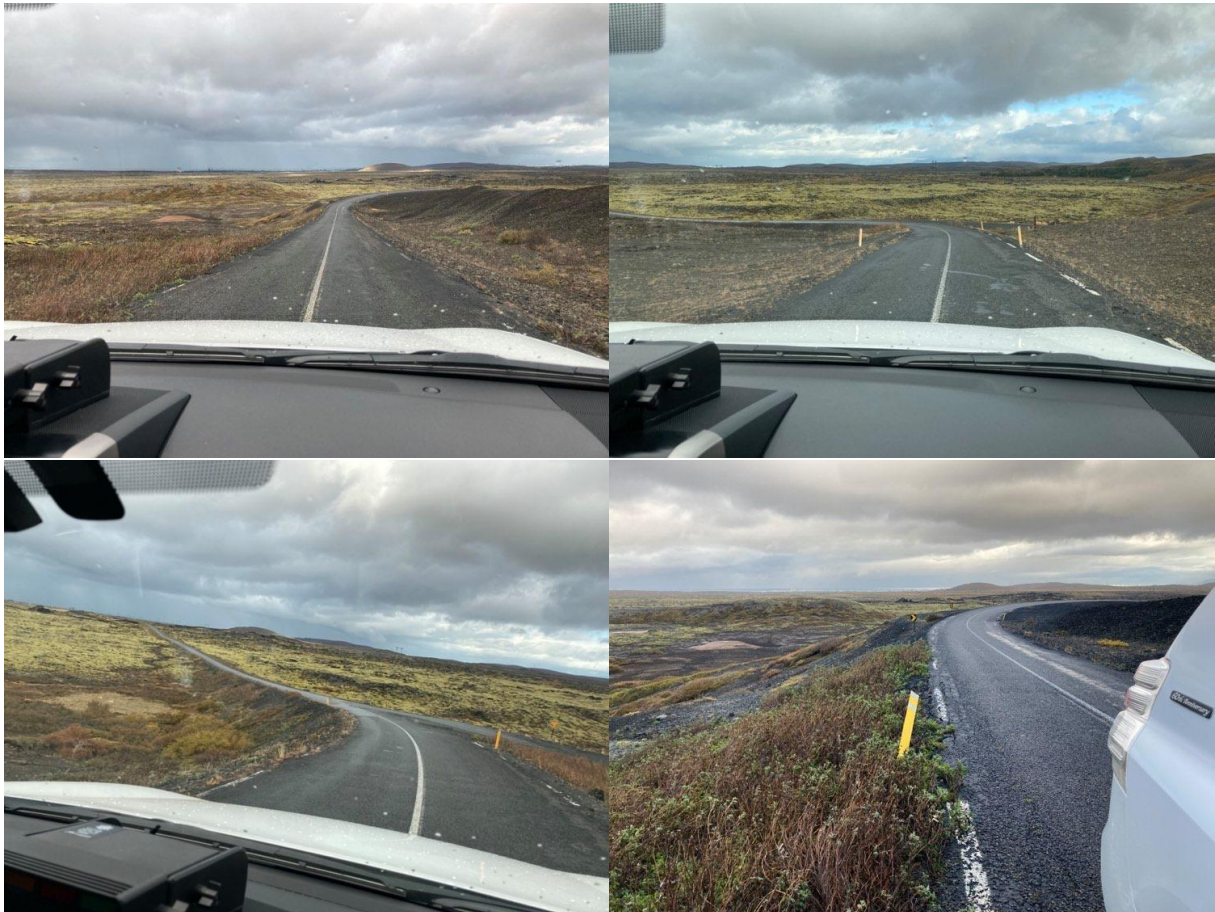
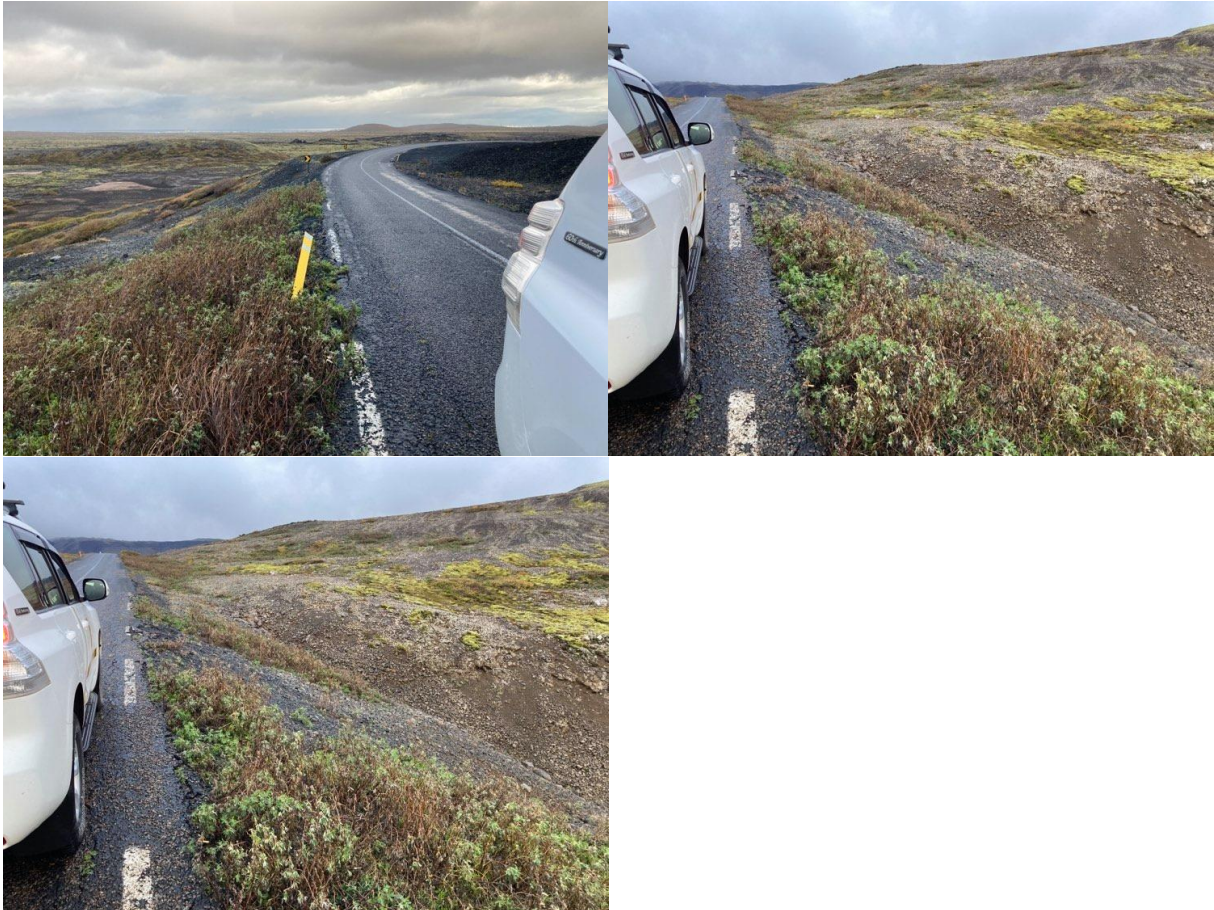
Leiðarendavegur (402-01) er með bundnu slitlagi. Umhverfi vegarins uppfyllir ekki gildandi kröfur um öryggissvæði vegarins samkvæmt Veghönnunarreglum Vegagerðarinnar. Vegfláar eru víða brattir og hátt er fram af vegi, einnig er farið að brotna upp úr bundna slitlaginu á veginum, sjá myndir 1-7.

Myndir 1-7: Leiðarendavegur (402-01) er með bundnu slitlagi sem er farið að brotna upp úr. Vegfláar eru brattir og mjög hátt er fram af á nokkrum stöðum.

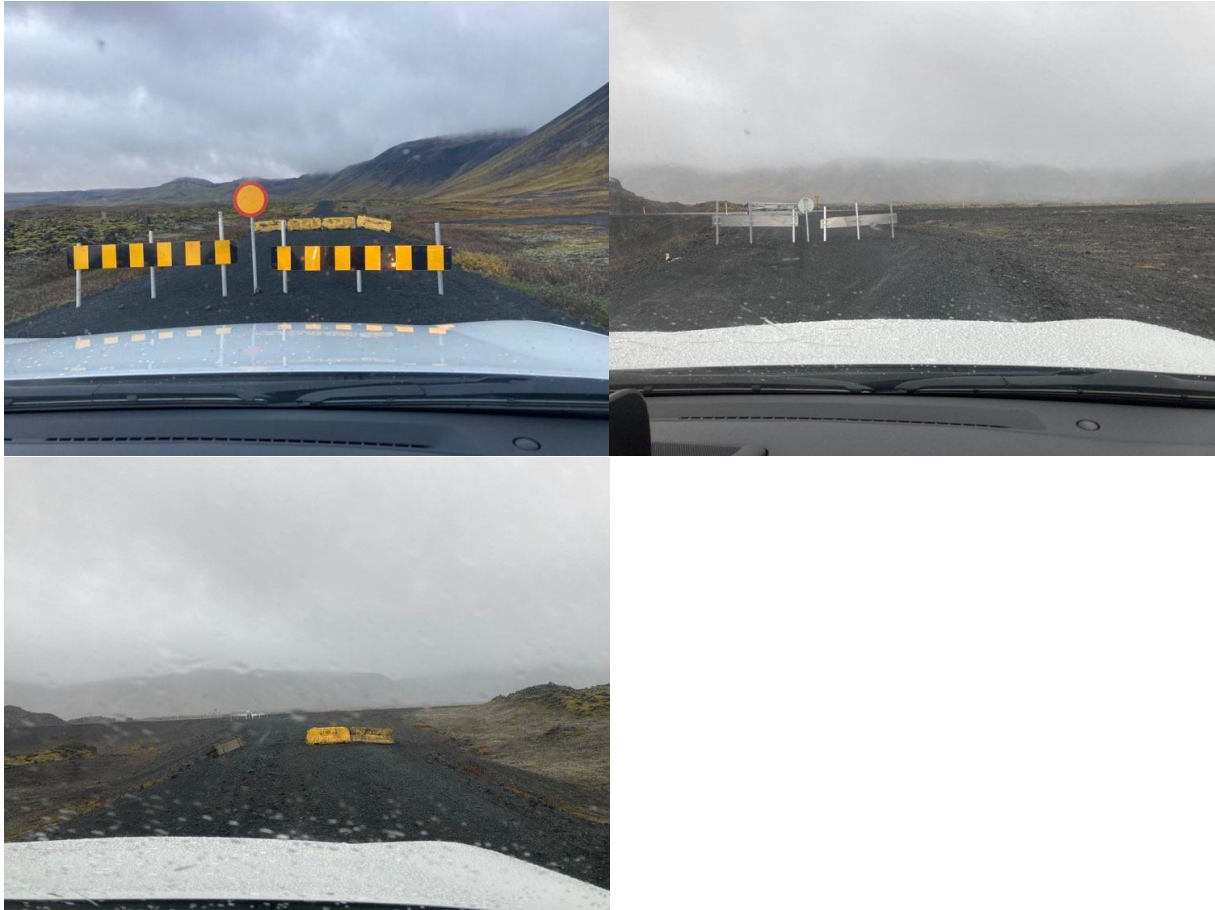
Sá hluti vegarins sem hefur verið lokað, er með malar slitlagi. Vegurinn liggur í gegnum nokkuð gróft umhverfi, en hann er lagður í gegnum hraunbreiðu. Hrauninu hefur á kafla verið rutt frá en hraunnibbur og gjótur eru víða innan öryggissvæðis. Fláar vegarins eru brattir en ekki er mjög hátt fram af. Ljóst er að lagfæra þyrfti umhverfið, fjarlægja hraun og keyra í fláa eigi vegurinn að uppfylla kröfur um öryggissvæði vega. Þessi hluti vegarins hefur ekki verið í vetrarþjónustu hjá Vegagerðinni í mörg ár og í byrjun árs 2020 var veginum lokað tímabundið, fyrst og fremst vegna vatnsverndarsjónamiða, að ósk SSH. Vegurinn var áður lokaður á veturna með lokunarhliði og merktur ófær. Í dag hefur verið komið fyrir steiptum einingum sem loka veginum, ásamt lokunarþverslám, K21.21, og merkinu B01.11 „allur akstur bannaður“, í sitt hvorn enda vegarins, sjá myndir 8-10.

Myndir 8-10: Veginum er lokað í sitt hvorn endann með steiptum einingum, lokunarslám og merkinu B01.11 „allur akstur bannaður“. Í öðrum enda vegarins, sem er við Bláfjallaveg 417-01 hafa steypar einingar verið færðar til, það þarf að lagfæra.

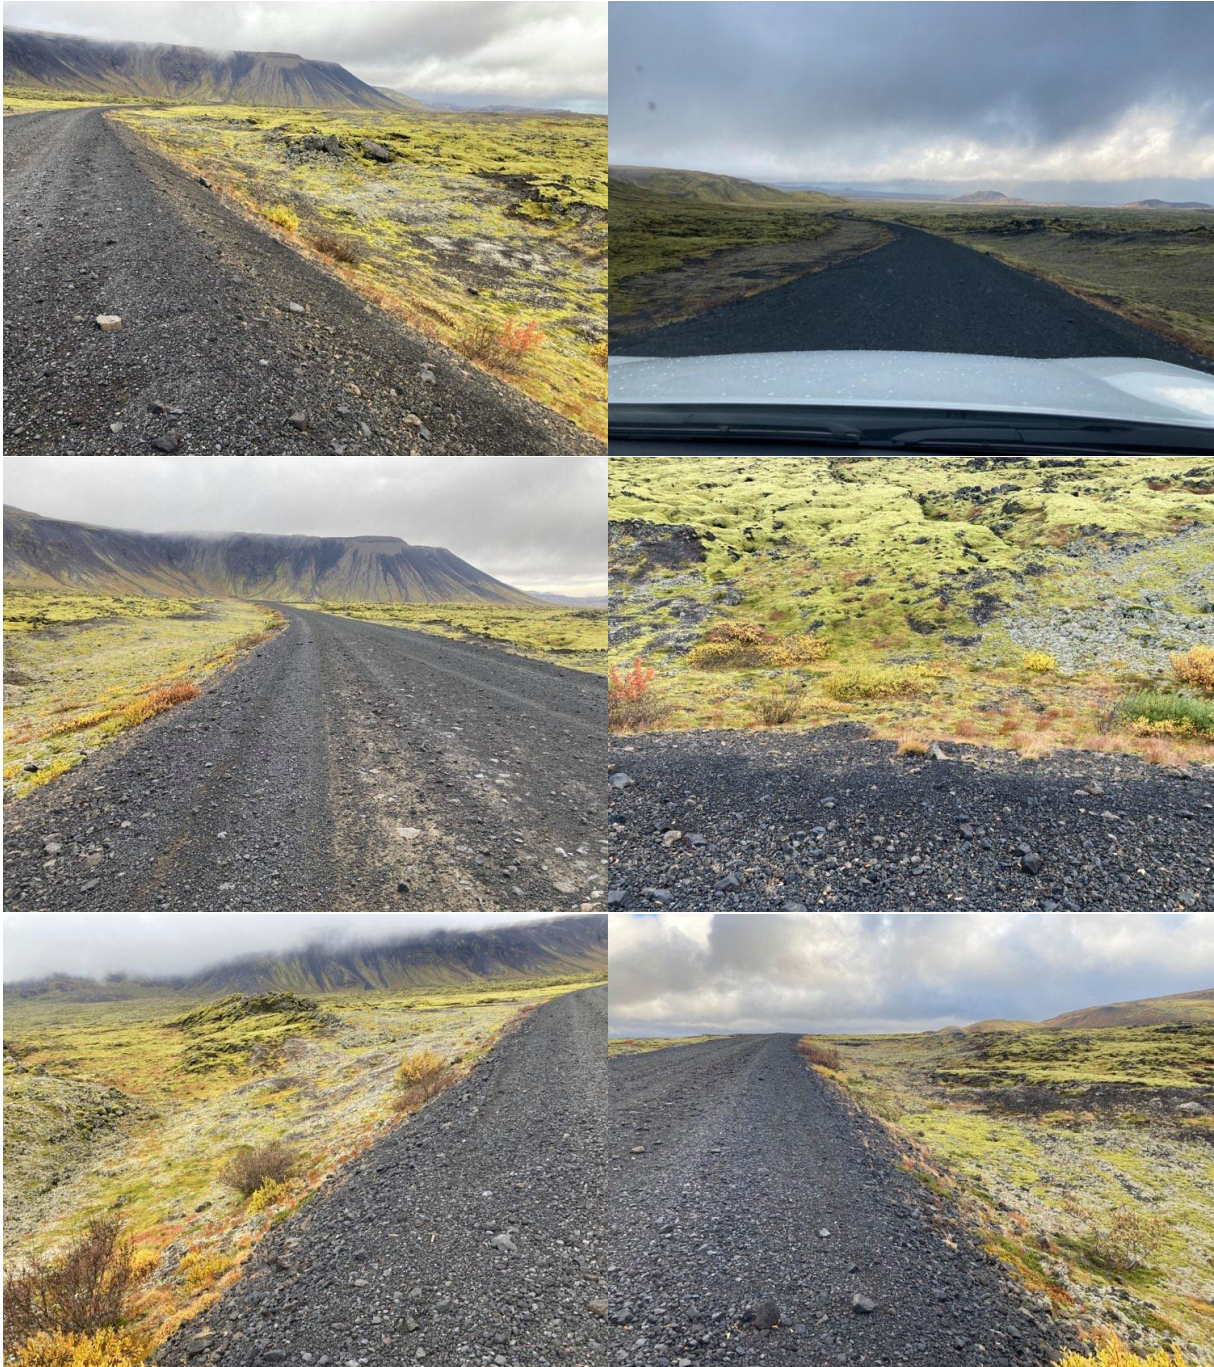
Myndir 11-16 sýna umhverfi vegarins sem nú er lokaður.

Mynd 11-16: Myndirnar sýna gróft umhverfi vegarins sem hefur nú verið lokað. Fláar eru víða brattir.
