ÚTTEKT Á AÐGENGI OG ÖRYGGI VIÐ STOPPISTÖÐVAR  
STRÆTÓ Á 50 KM/KLST GÖTUM Í HAFNARFIRÐI

101792-SKY-001-V01

Úttekt á aðgengi og öryggi við stoppistöðvar strætó á 50 km/klst. götum í Hafnarfirði

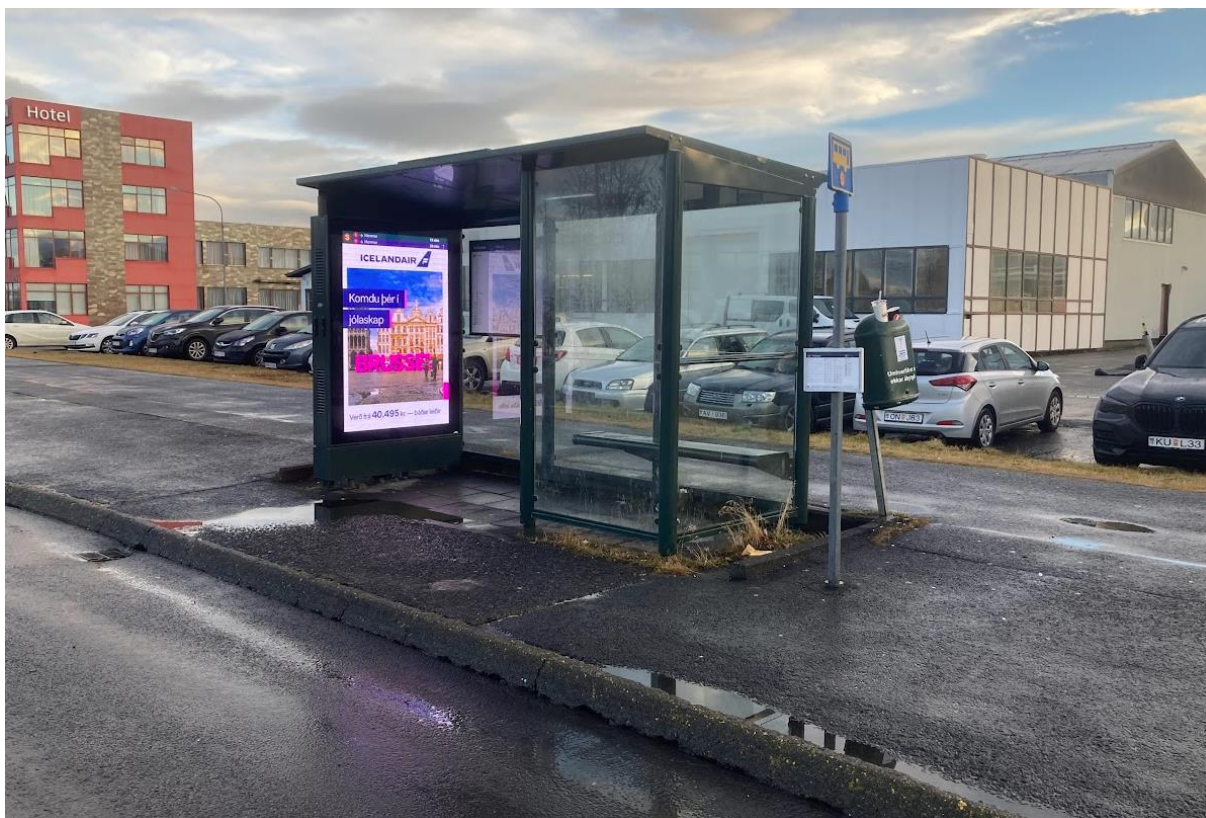
##### Norðurbær (austan við götu)

| ALMENNT | AÐGERÐIR | |
|---|---|--|
| <ul style="list-style-type: none"> <li>- Breiðar gönguleiðir að stoppistöð</li> <li>- Rúmgott biðskýli</li> <li>- Stöðvarpallur er undir 2,0 metrum að breidd</li> <li>- Stöðvarpallur hallar að götu sem getur valdið erfiðleikum fyrir þau sem eru í hjólastól</li> </ul> | <ul style="list-style-type: none"> <li>- Betri lýsingu við stoppistöð</li> </ul> | |

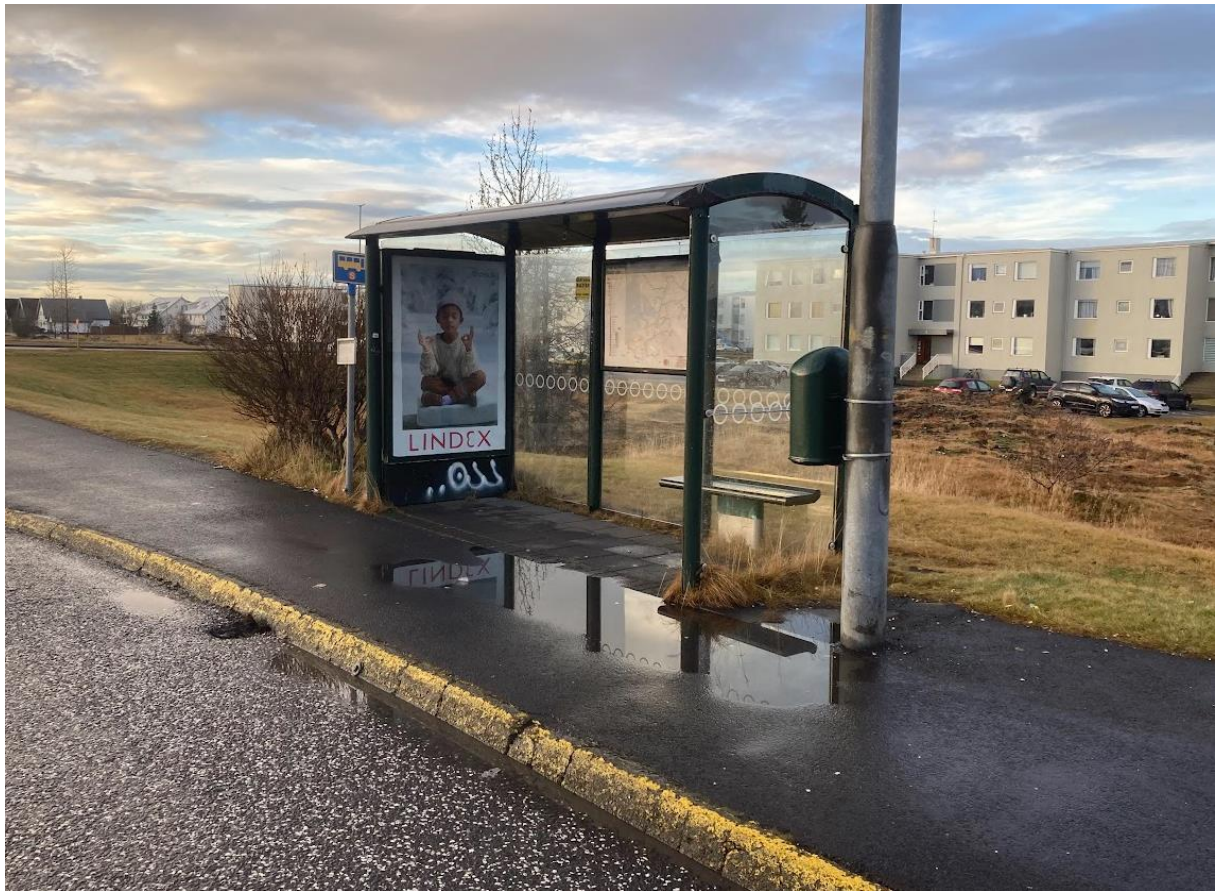
## Norðurbær (vestan við götu)

| ALMENNT | AÐGERÐIR | |
|---|---|---|
| <ul style="list-style-type: none"> <li>- Götulýsing nýtist fyrir stoppistöð</li> <li>- Breiðar gönguleiðir að stoppistöð</li> <li>- Rúmgott biðskýli</li> <li>- Stöðvarpallur er undir 2,0 metrum að breidd</li> </ul> | <ul style="list-style-type: none"> <li>- Bæta merkingum á glervegg sem snýr að aðkomustefnu strætisvagns</li> </ul> | Red |

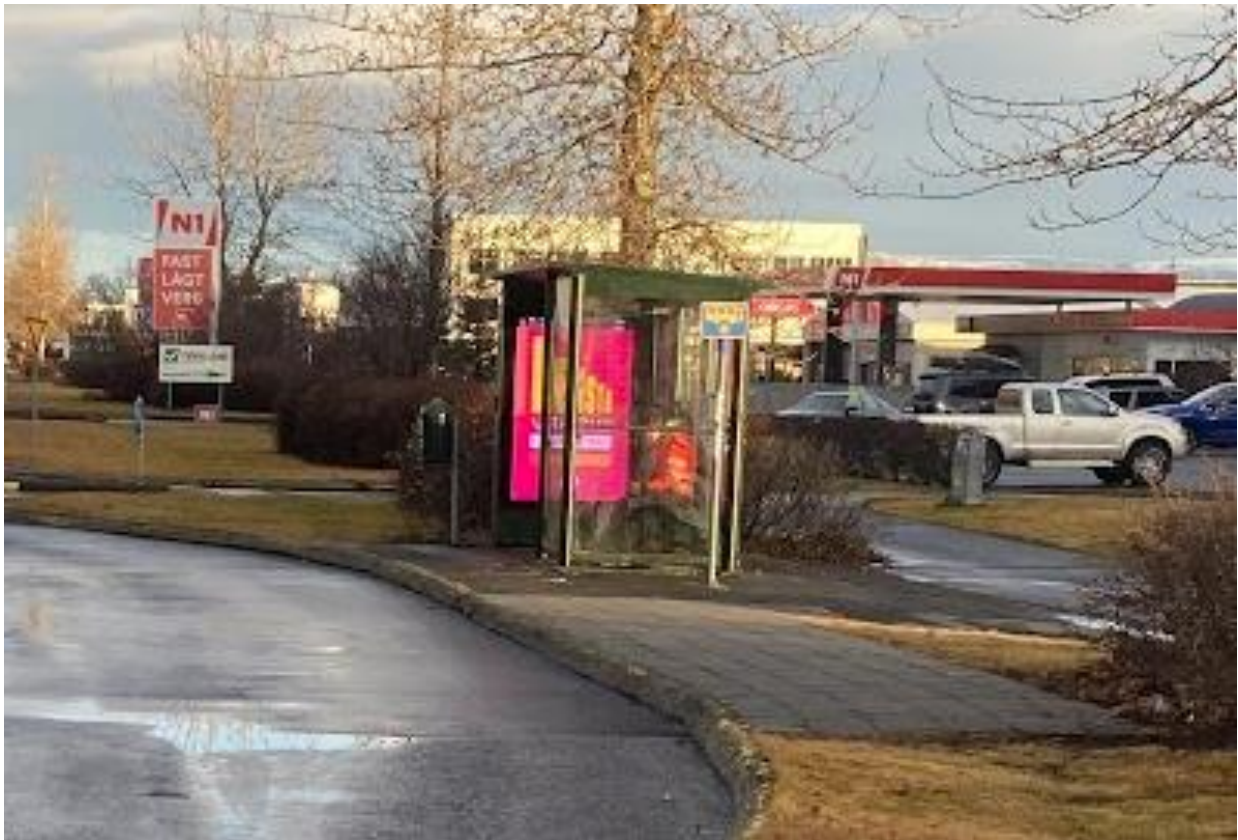
## Hraunbrún (austan við götu)

| ALMENNT | AÐGERÐIR | |
|---|---|--|
| <ul style="list-style-type: none"> <li>- Breiðar gönguleiðir að stoppistöð</li> <li>- Rúmgott biðskýli</li> <li>- Stöðvarpallur er of mjór framan við biðskýli. Ekki hjólastólaaðgengi að biðskýli</li> </ul> | <ul style="list-style-type: none"> <li>- Bæta lýsingu</li> <li>- Bæta merkingum á glervegg sem snýr að aðkomustefnu strætisvagns</li> <li>- Leiðarlínur fyrir sjónskerta</li> </ul> | |

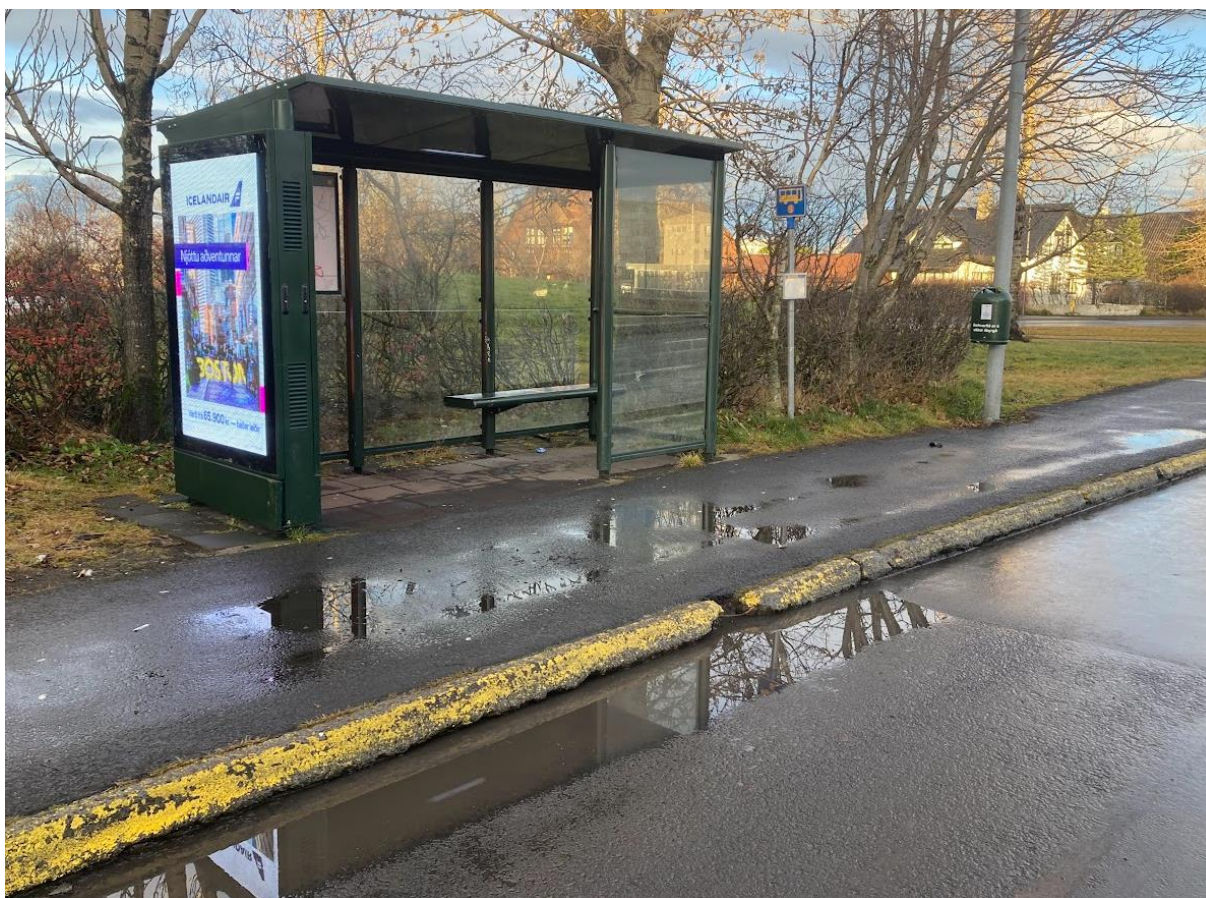
## Hraunbrún (vestan við götu)

| ALMENNT | AÐGERÐIR | |
|---|---|--|
| <ul style="list-style-type: none"> <li>- Götulýsing nýttist fyrir stoppistöð</li> <li>- Breiðar gönguleiðir að stoppistöð</li> <li>- Rúmgott biðskýli</li> </ul> | <ul style="list-style-type: none"> <li>- Bæta merkingum á glervegg sem snýr að aðkomustefnu strætisvagns</li> <li>- Leiðarlínur fyrir sjónskerta</li> </ul> | |

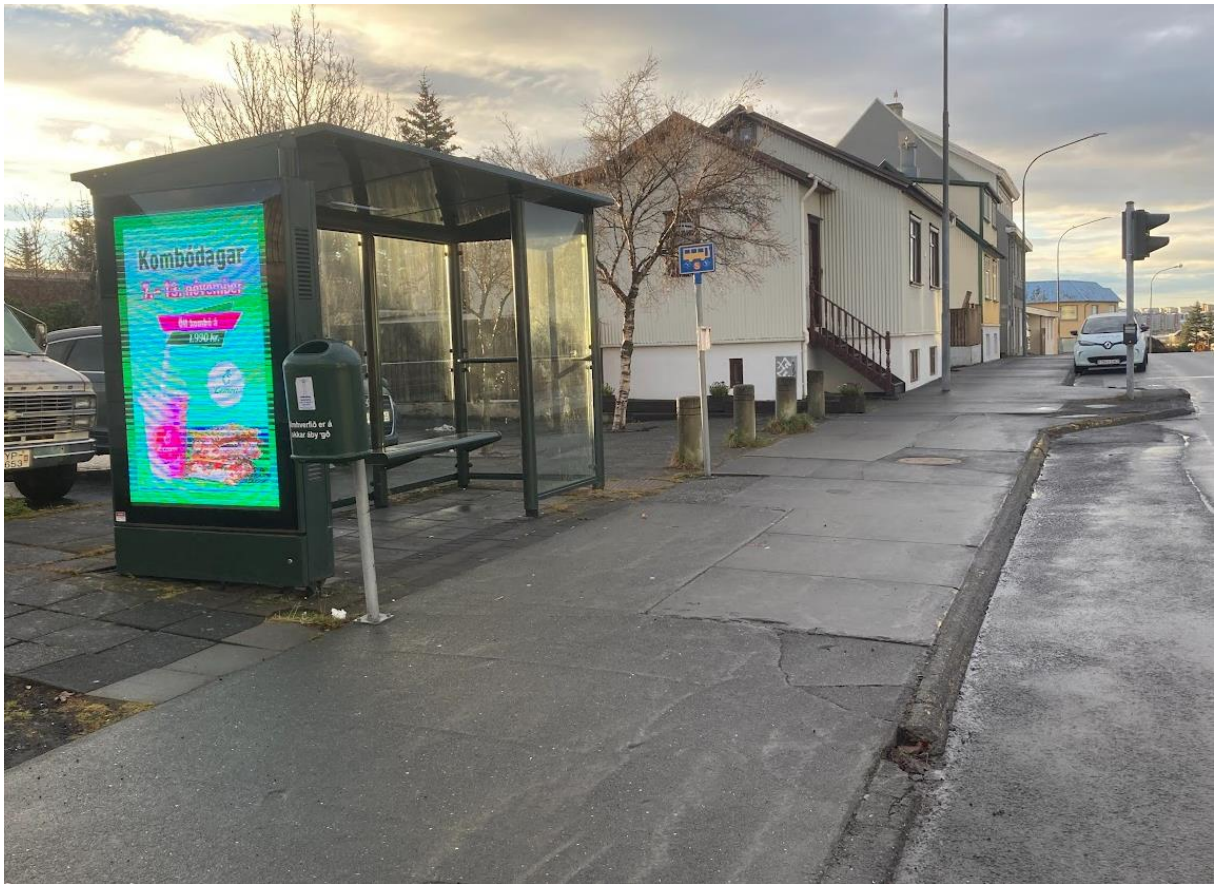
### Hellisgerði (austan við götu)

| ALMENNT | AÐGERDIR | |
|---|---|--|
| <ul style="list-style-type: none"> <li>- Breiðar gönguleiðir að stoppistöð</li> <li>- Rúmgott biðskýli</li> </ul> | <ul style="list-style-type: none"> <li>- Bæta lýsingu</li> <li>- Bæta merkingum á glervegg sem snýr að aðkomustefnu strætisvagns</li> <li>- Leiðarlínur fyrir sjónskerta</li> </ul> | |

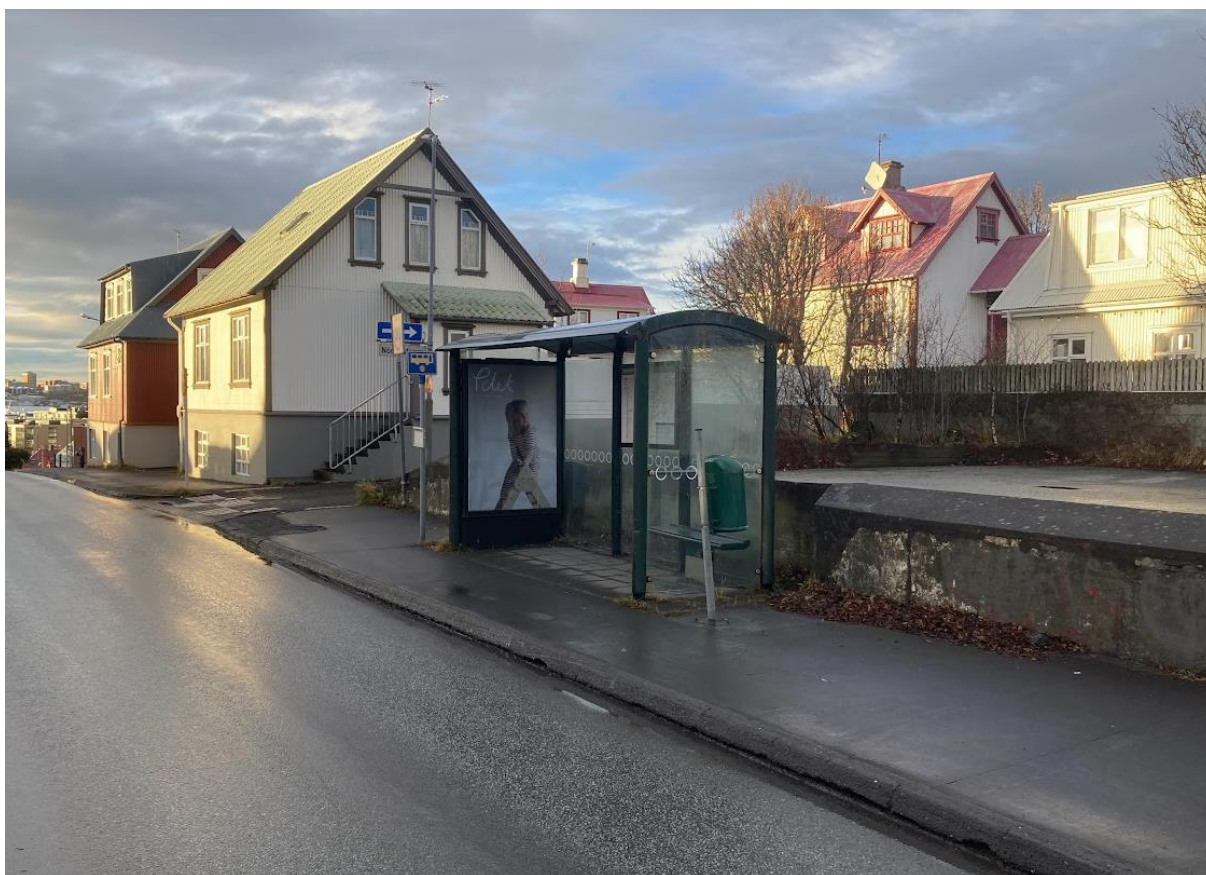
## Hellisgerði (vestan við götu)

| ALMENNT | AÐGERÐIR | |
|---|---|--|
| <ul style="list-style-type: none"> <li>- Rúmgott biðskýli</li> <li>- Þarf að snúa ruslastampi</li> <li>- Mjóar gönguleiðir að biðskýli</li> </ul> | <ul style="list-style-type: none"> <li>- Bæta lýsingu</li> <li>- Leiðarlínur fyrir sjónskerta</li> </ul> | |

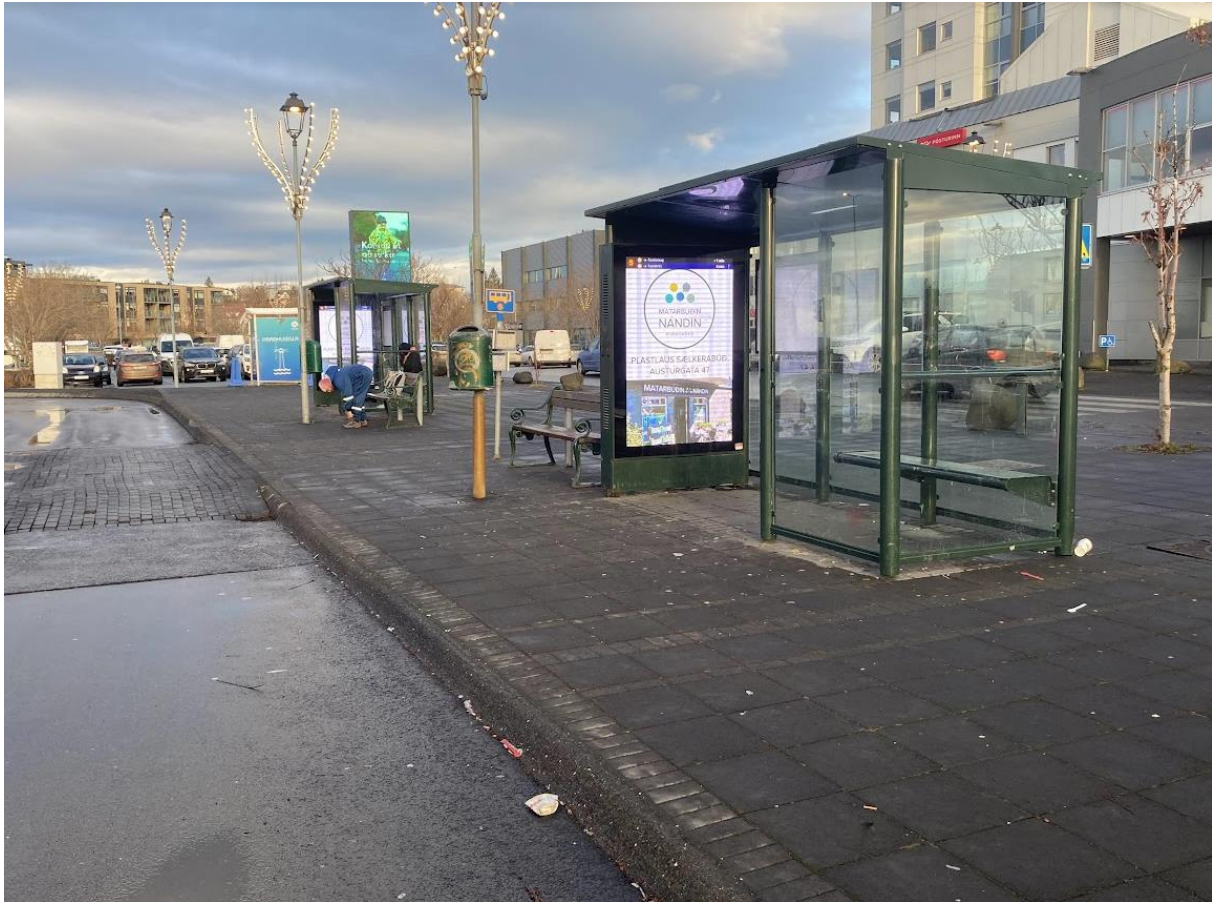
**Fjarðargata****Fjörður**

| ALMENNT | AÐGERÐIR | |
|---|---|---|
| <ul style="list-style-type: none"> <li>- Rúmgóð biðskýli</li> <li>- Vantar nauðsynlega hjólastæði</li> <li>- Vantar leiðarlínur</li> </ul> | - Leiðarlínur fyrir sjónskerta | Red |

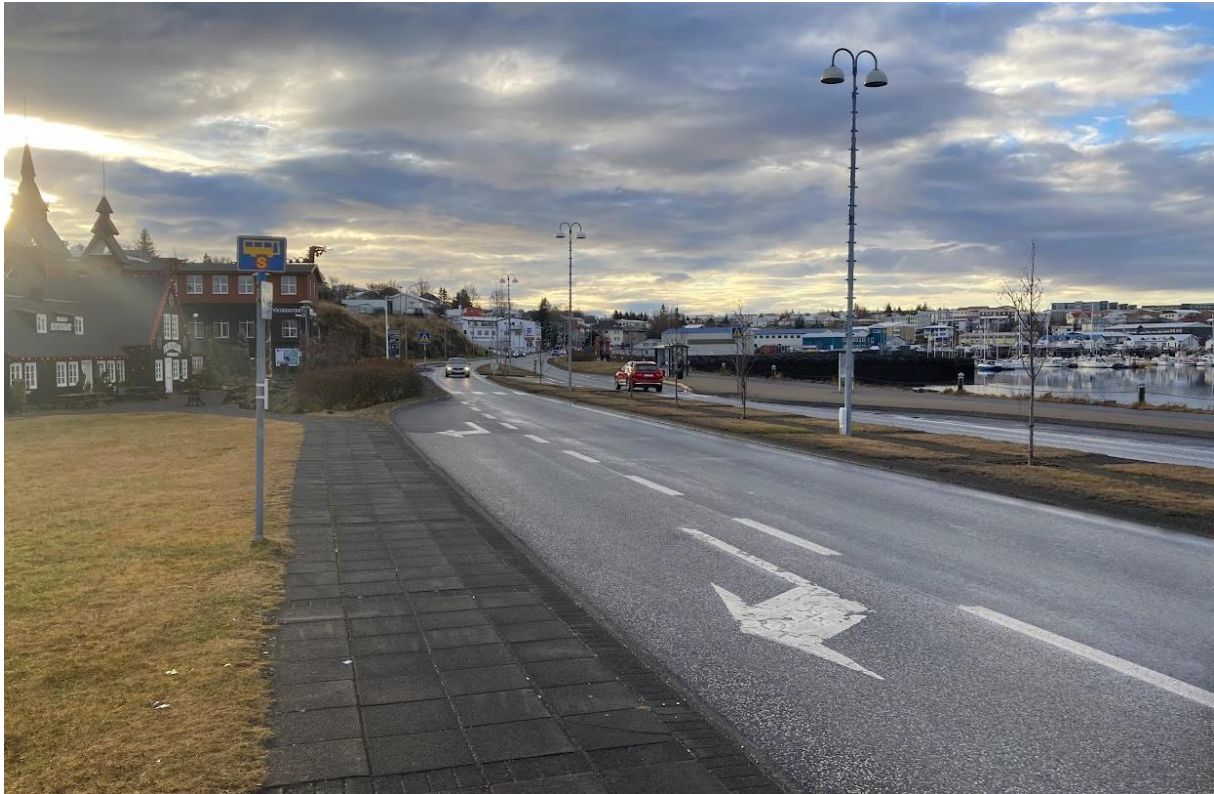
### Víkingabörpið (austan við götu)

| ALMENNT | AÐGERÐIR | |
|---|---|--|
| <ul style="list-style-type: none"><li>- Mjóar gönguleiðir að stoppistöð</li><li>- Lítið notuð stoppistöð (færri en 10 innstig/sólarhring)</li></ul> | <ul style="list-style-type: none"><li>- Bæta lýsingu</li><li>- Leiðarlínur fyrir sjónskerta</li></ul> | |

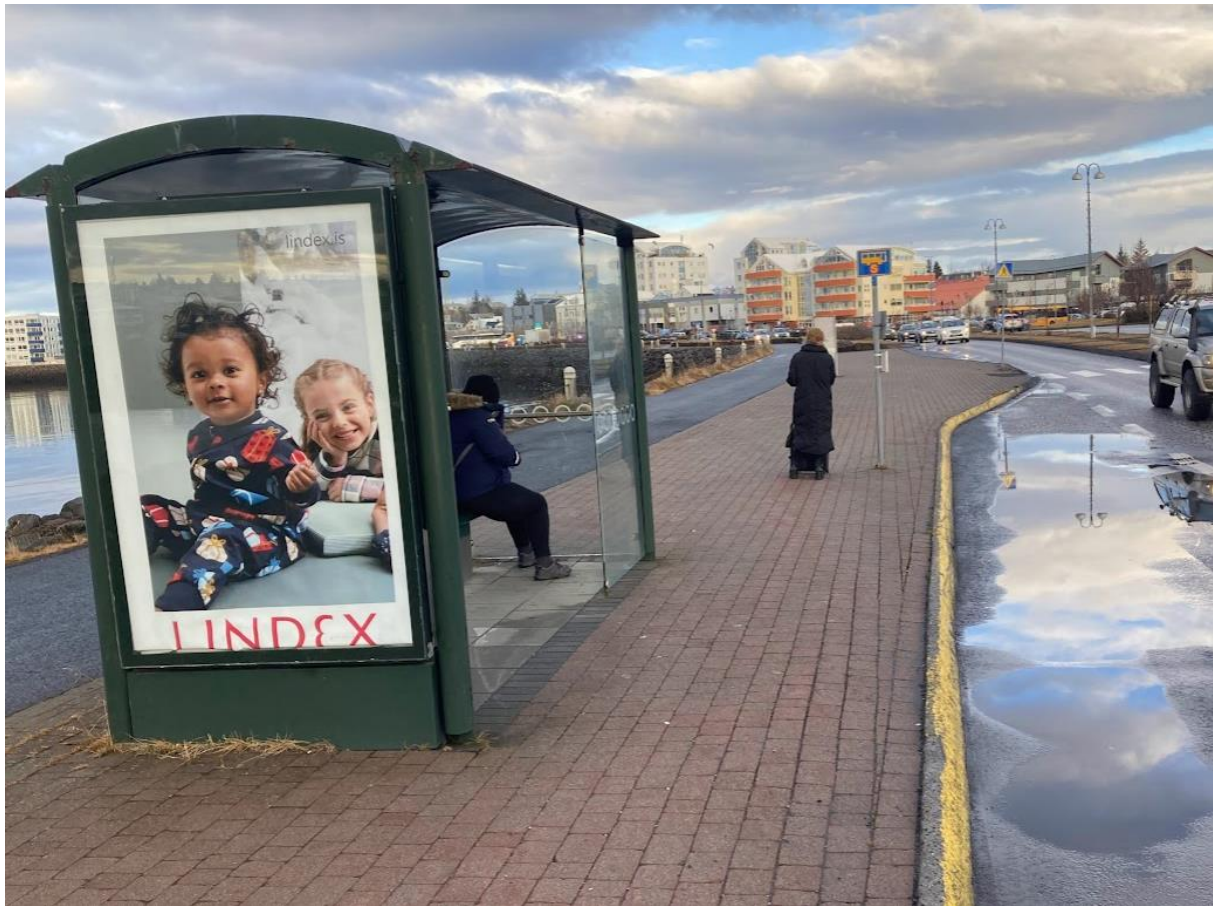
## Víkingaborpið (vestan við götu)

| ALMENNT | AÐGERÐIR | |
|---|---|--|
| <ul style="list-style-type: none"> <li>- Breiðar gönguleiðir að stoppistöð</li> <li>- Þarf að þrifa veggjakrot af upplýsingaskiltinu með leiðarkerfinu</li> </ul> | - Bæta lýsingu | |

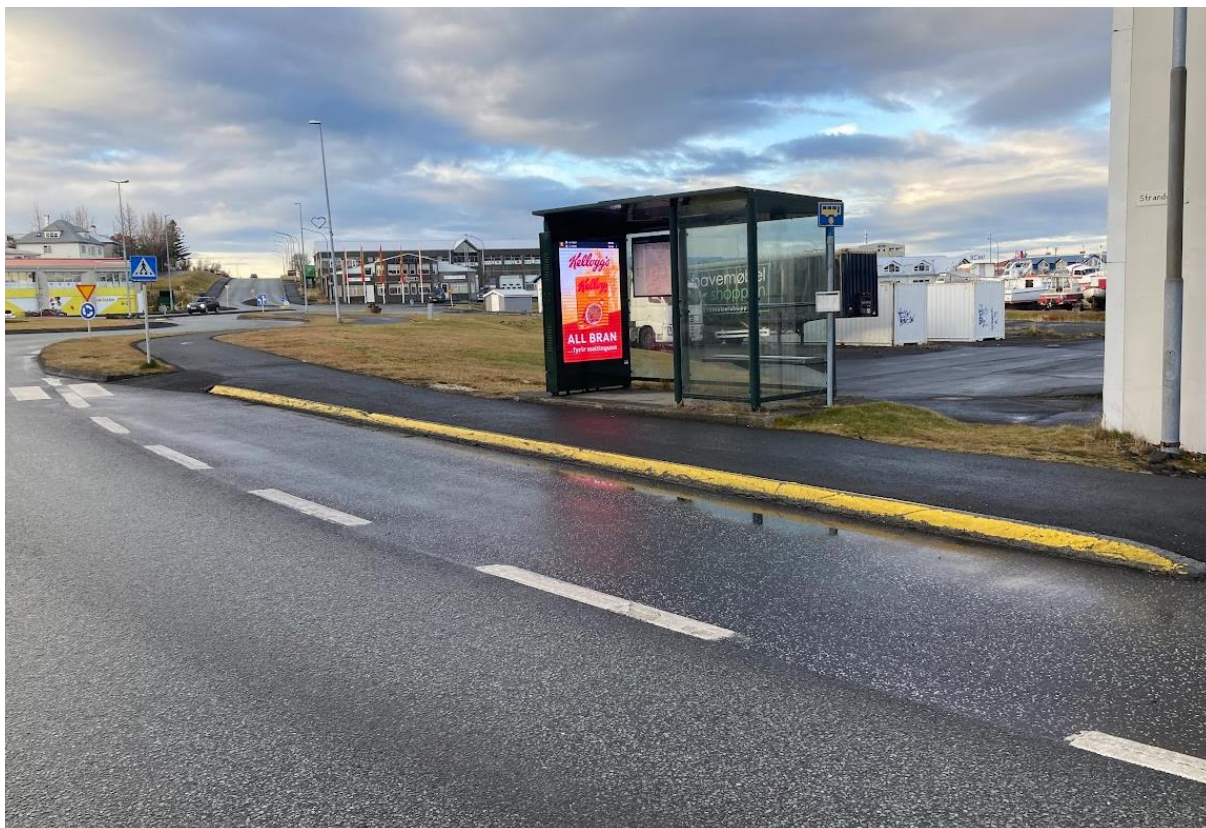
Íshús Hafnarfjarðar (norðan við götu)

| ALMENNT | AÐGERÐIR | |
|---|---|--|
| <ul style="list-style-type: none"> <li>- Breiðar gönguleiðir að stoppistöð</li> <li>- Þarf laga hæðarmismun milli biðskýlis og gangstéttar/biðpalls</li> </ul> | <ul style="list-style-type: none"> <li>- Bæta lýsingu</li> <li>- Leiðarlínur fyrir sjónskerta</li> <li>- Bæta merkingum á glervegg sem snýr að aðkomustefnu strætisvagns</li> </ul> | |

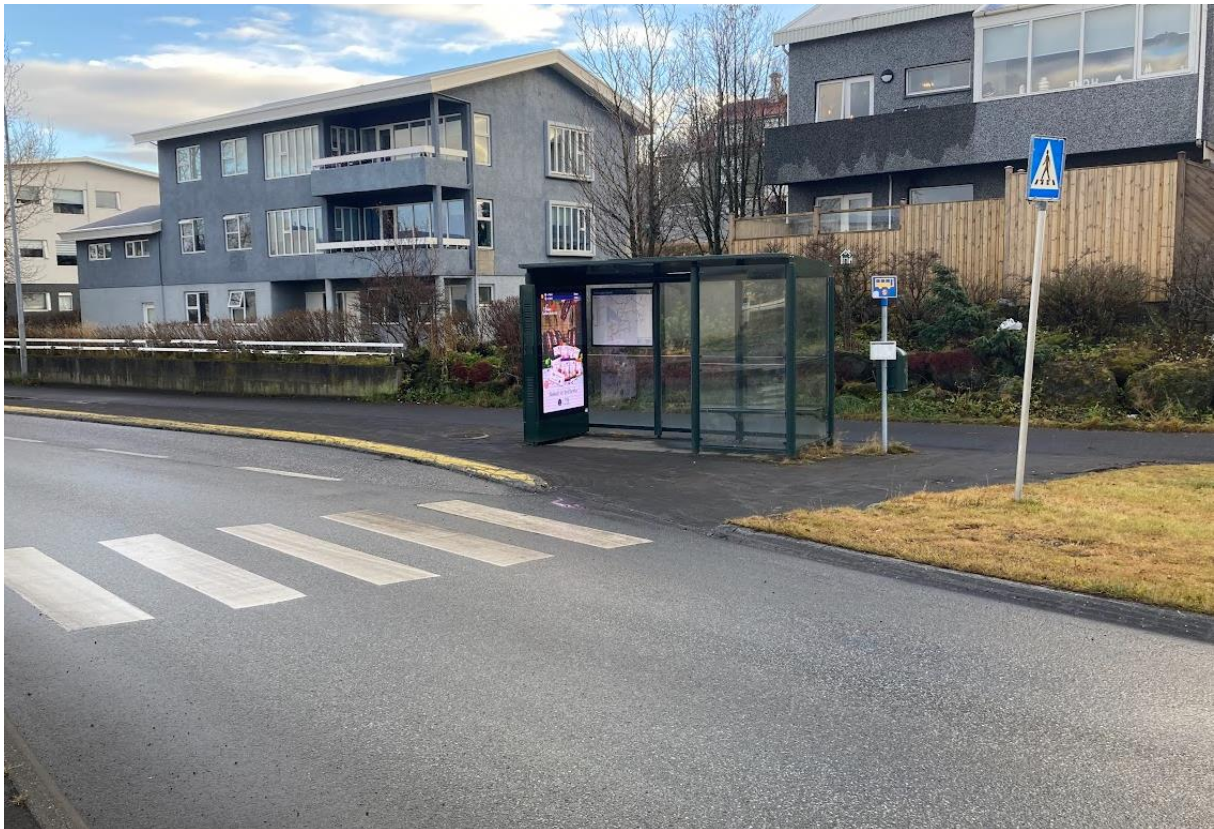
## Íshús Hafnarfjarðar (sunnan við götu)

| ALMENNT | AÐGERÐIR | |
|---|---|--|
| <ul style="list-style-type: none"> <li>- Breiðar gönguleiðir að stoppistöð</li> <li>- Stoppistöðvarpallur of mjór framan við biðskýli</li> <li>- Biðskýli ekki rétt staðsett m.t.t. hvar strætisvagn stöðvar</li> </ul> | <ul style="list-style-type: none"> <li>- Bæta lýsingu</li> <li>- Leiðarlínur fyrir sjónskerta</li> <li>- Bæta merkingum á glervegg sem snýr að aðkomustefnu strætisvagns</li> </ul> | |

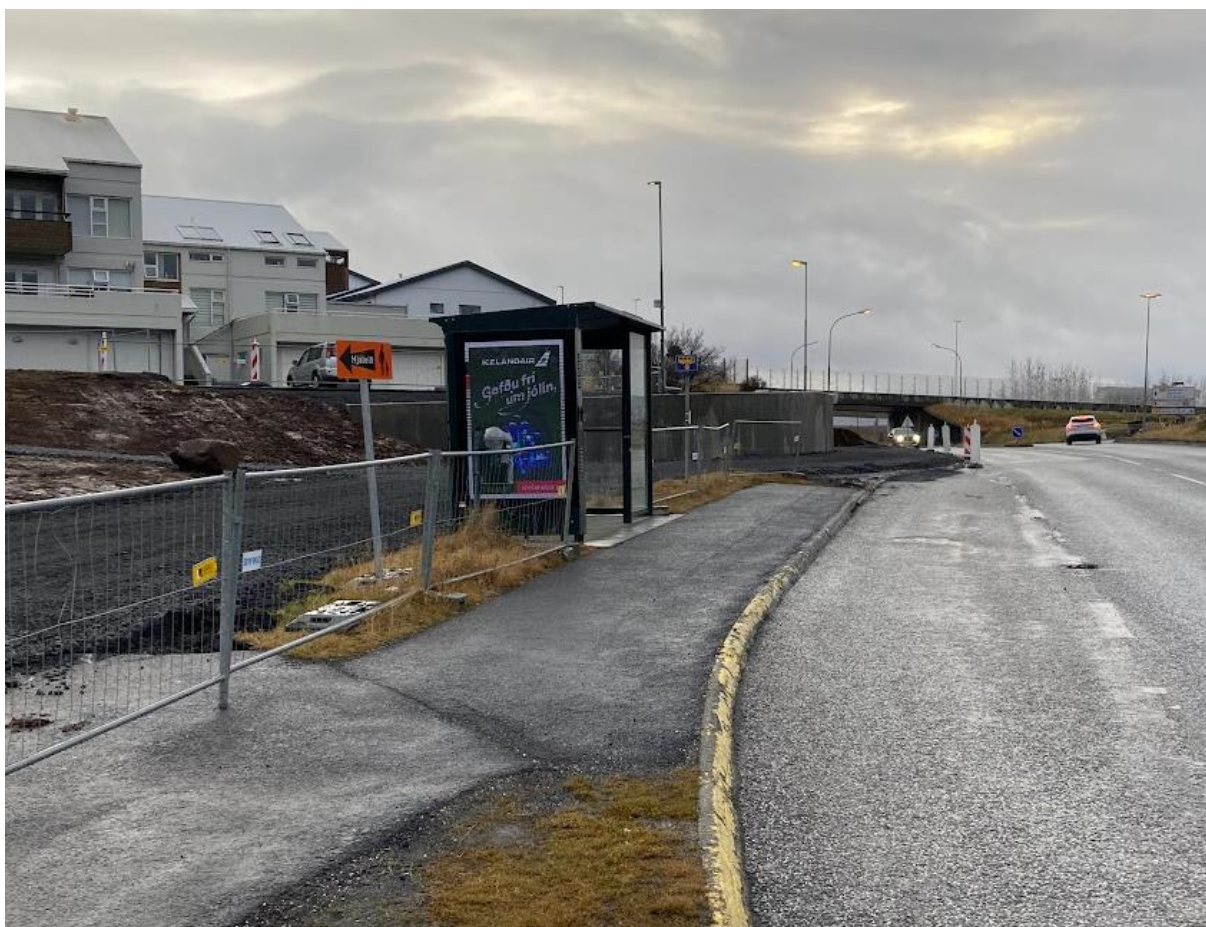
## Óla Rún tún (austan við götu)

| ALMENNT | AÐGERÐIR | |
|---|---|--|
| <ul style="list-style-type: none"> <li>- Framkvæmdir við stoppistöð og því ekki hægt að gera úttekt að fullu.</li> </ul> | <ul style="list-style-type: none"> <li>- Bæta lýsingu</li> <li>- Leiðarlínur fyrir sjónskerta</li> <li>- Bæta merkingum á glervegg sem snýr að aðkomustefnu strætisvagns</li> </ul> | |

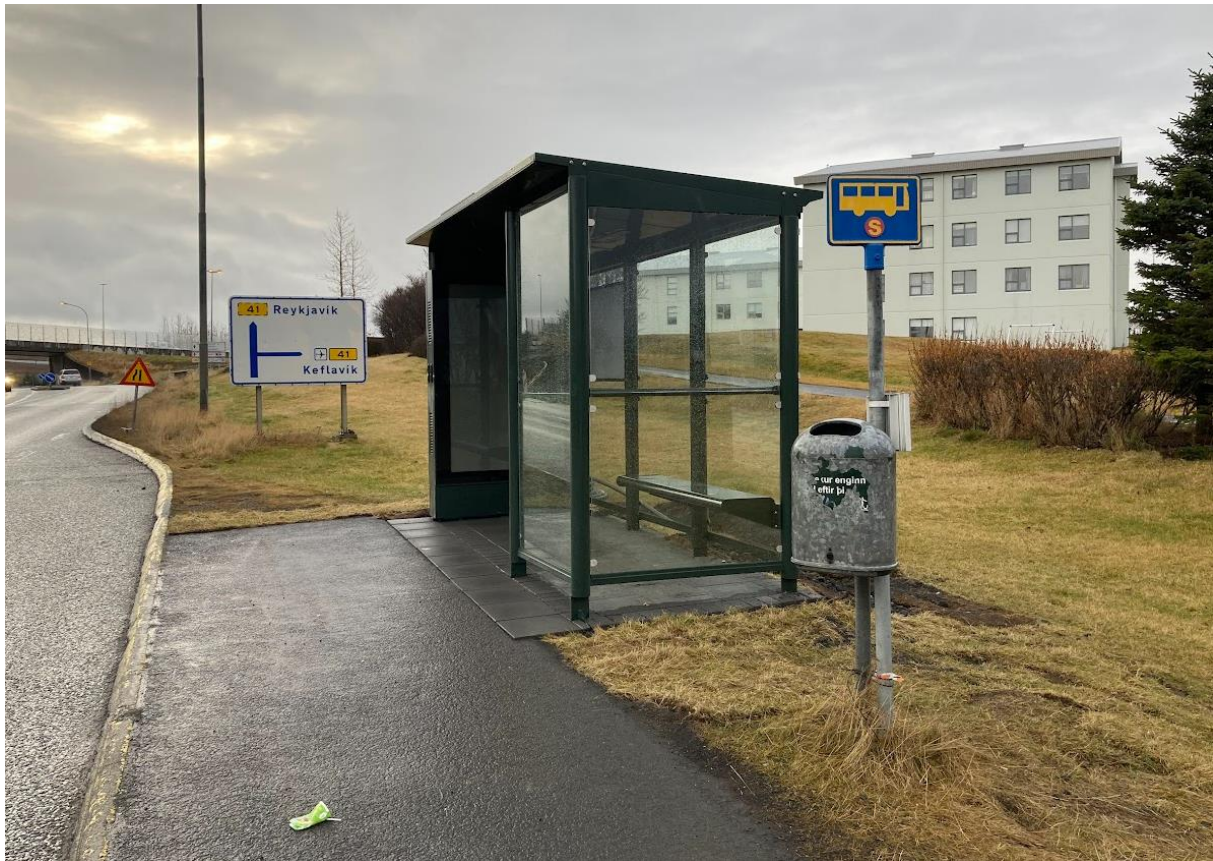
## Óla Rún tún (vestan við götu)

| ALMENNT | AÐGERÐIR | |
|---|---|---|
| <ul style="list-style-type: none"> <li>- Breiðar gönguleiðir að stoppistöð</li> <li>- Rúmgott biðskýli</li> </ul> | <ul style="list-style-type: none"> <li>- Bæta lýsingu við stoppistöð</li> </ul> | Red |

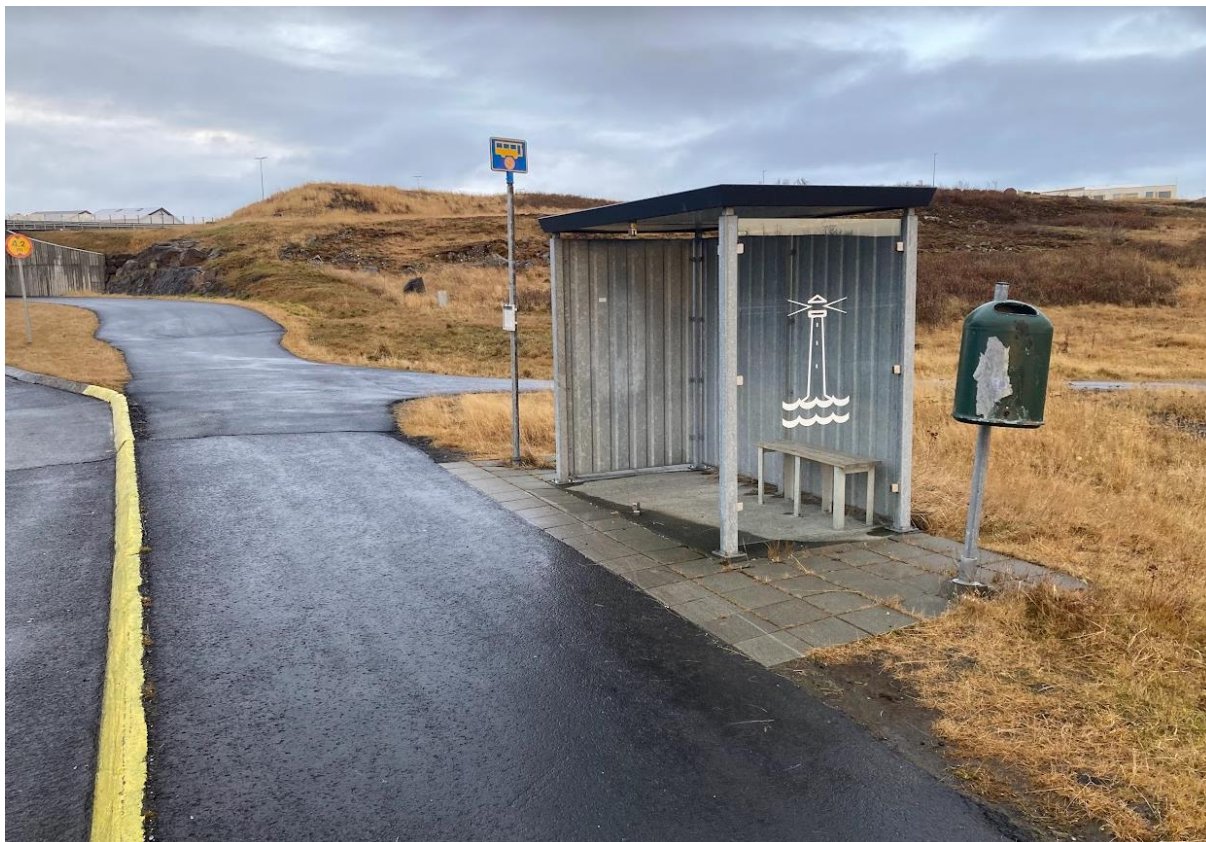
## Ástjörn

| ALMENNT | AÐGERÐIR | |
|---|---|--|
| <ul style="list-style-type: none"> <li>- Breiðar gönguleiðir að stoppistöð</li> <li>- Þarf að setja nýjan glervegg sem snýr að götu</li> <li>- Biðskýli of lítið</li> <li>- Þarf að snúa ruslastampi</li> </ul> | <ul style="list-style-type: none"> <li>- Bæta lýsingu við stoppistöð</li> <li>- Leiðarlínur fyrir sjónskerta</li> </ul> | |

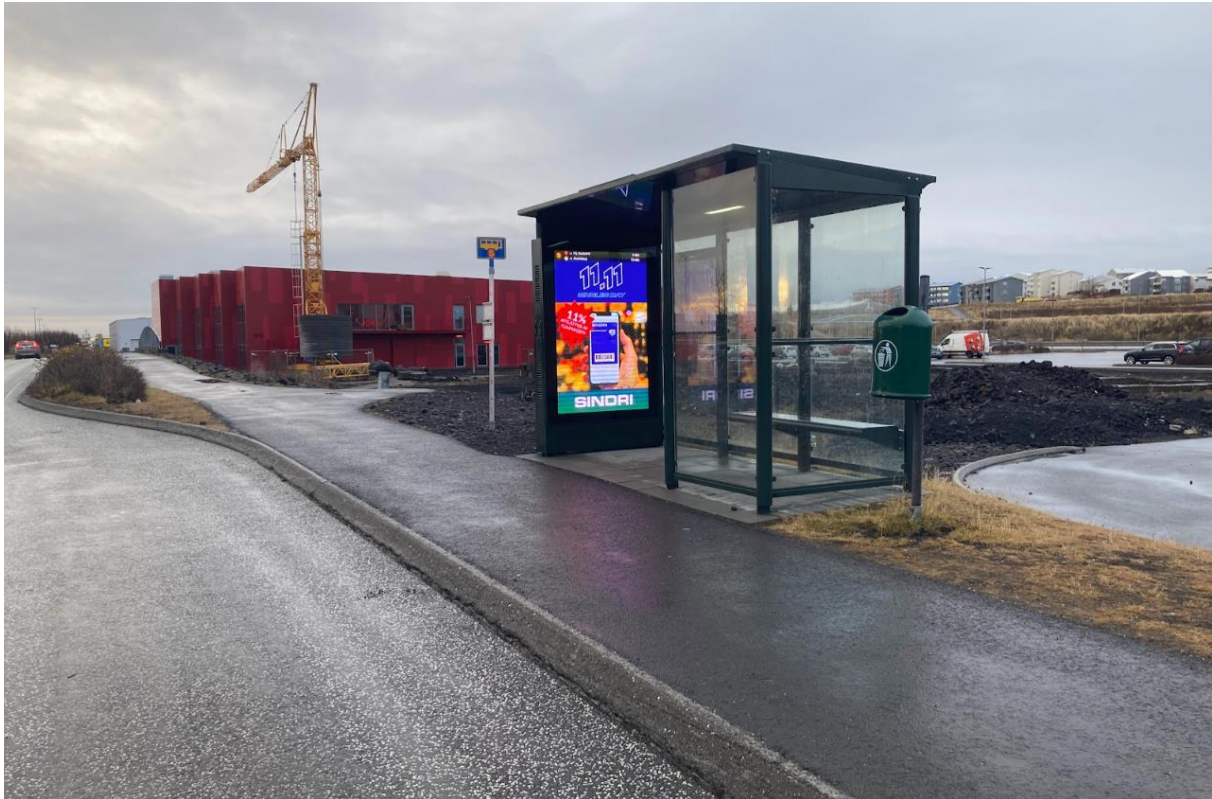
ÁsbrautHaukahús (norðan við götu)

| ALMENNT | AÐGERÐIR | |
|---|---|--|
| <ul style="list-style-type: none"> <li>- Breiðar gönguleiðir að stoppistöð</li> <li>- Rúmgott biðskýli</li> </ul> | <ul style="list-style-type: none"> <li>- Bæta lýsingu við stoppistöð</li> <li>- Leiðarlínur fyrir sjónskerta</li> <li>- Bæta merkingum á glervegg sem snýr að aðkomustefnu strætisvagns</li> </ul> | |

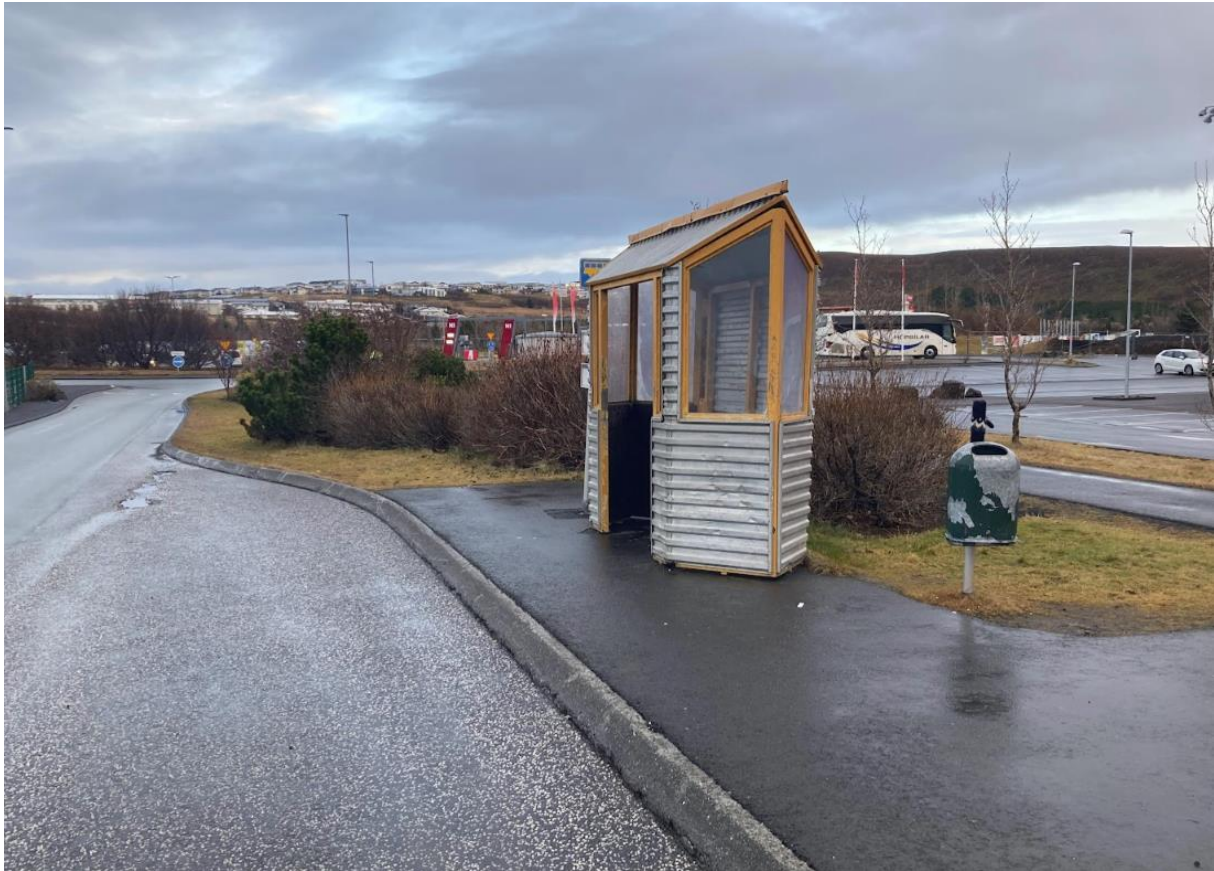
## Haukahús (sunnan við götu)

| ALMENNT | AÐGERÐIR | |
|---|---|--|
| <ul style="list-style-type: none"> <li>- Breiðar gönguleiðir að stoppistöð</li> <li>- Stoppistöðvarpallur er of mjór framan við biðskýli. Ekki hjólastólaaðgengi að biðskýli</li> <li>- Þarf að snúa ruslastampi</li> </ul> | <ul style="list-style-type: none"> <li>- Bæta lýsingu við stoppistöð</li> <li>- Leiðarlínur fyrir sjónskerta</li> </ul> | |

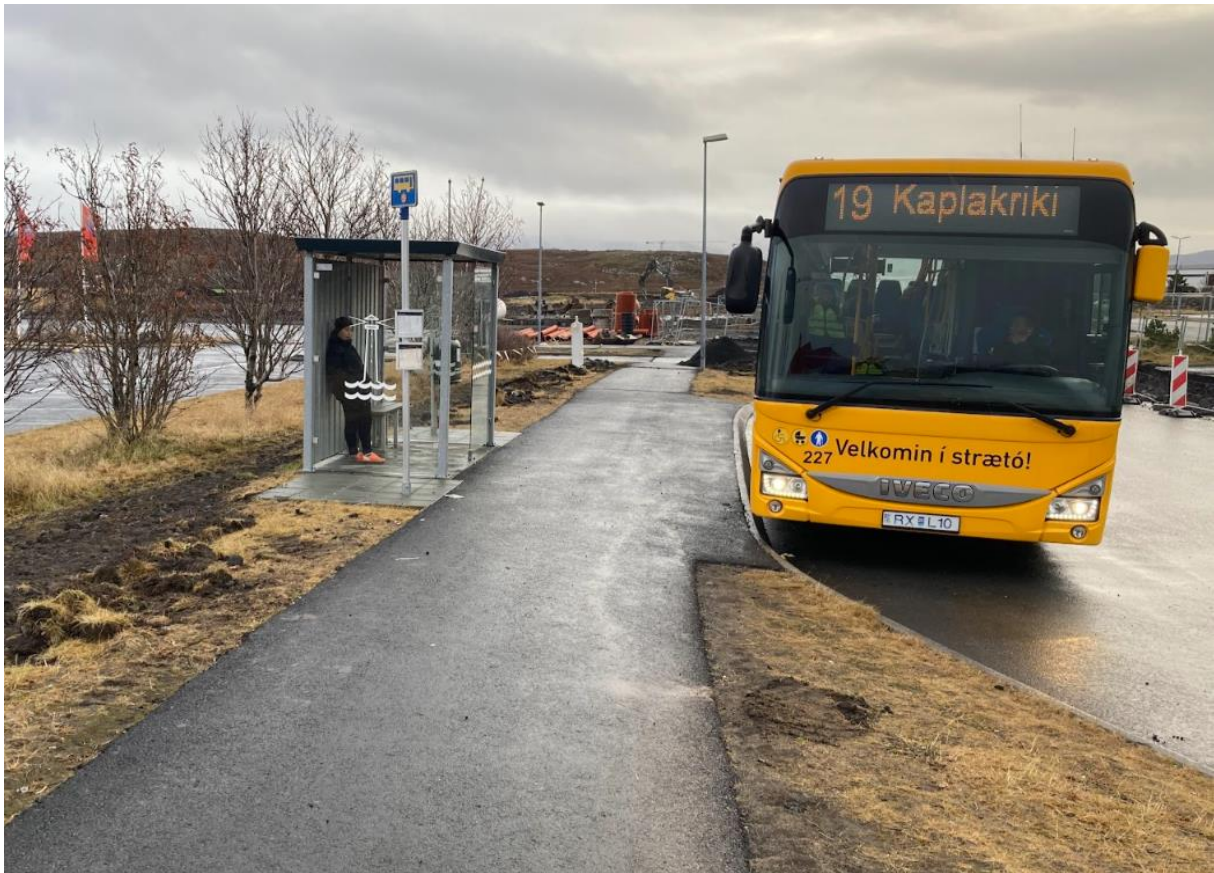
## Ásvallalaug við Ásvelli

| ALMENNT | AÐGERÐIR | |
|---|---|--|
| <ul style="list-style-type: none"> <li>- Breiðar gönguleiðir að stoppistöð</li> <li>- Biðskýli of lítið</li> </ul> | <ul style="list-style-type: none"> <li>- Bæta lýsingu við stoppistöð</li> <li>- Leiðarlínur fyrir sjónskerta</li> </ul> | |

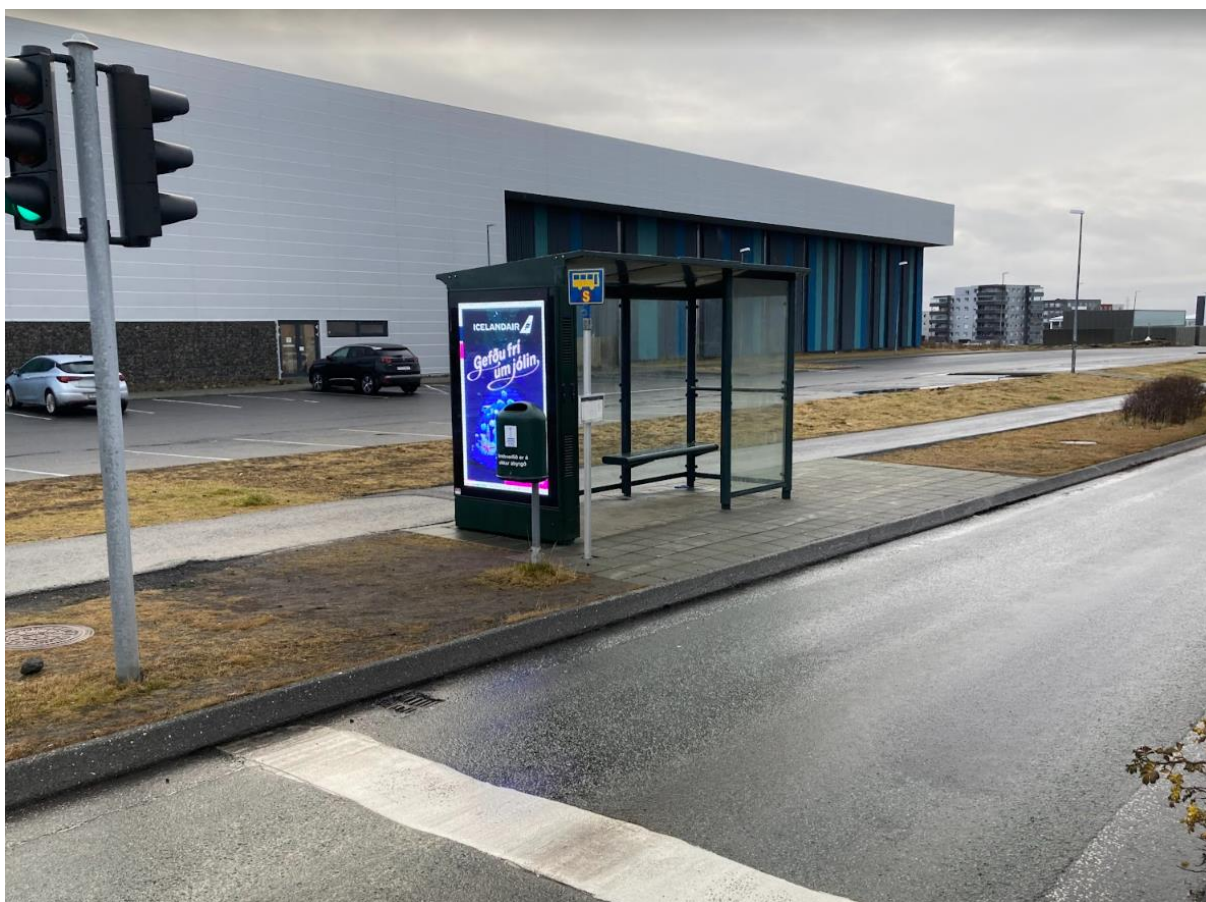
## Ásvallalaug (sunnan við götu)

| ALMENNT | AÐGERÐIR | |
|---|---|---|
| <ul style="list-style-type: none"> <li>- Breiðar gönguleiðir að stoppistöð</li> <li>- Rúmgott biðskýli</li> </ul> | <ul style="list-style-type: none"> <li>- Bæta lýsingu við stoppistöð</li> </ul> | Red |

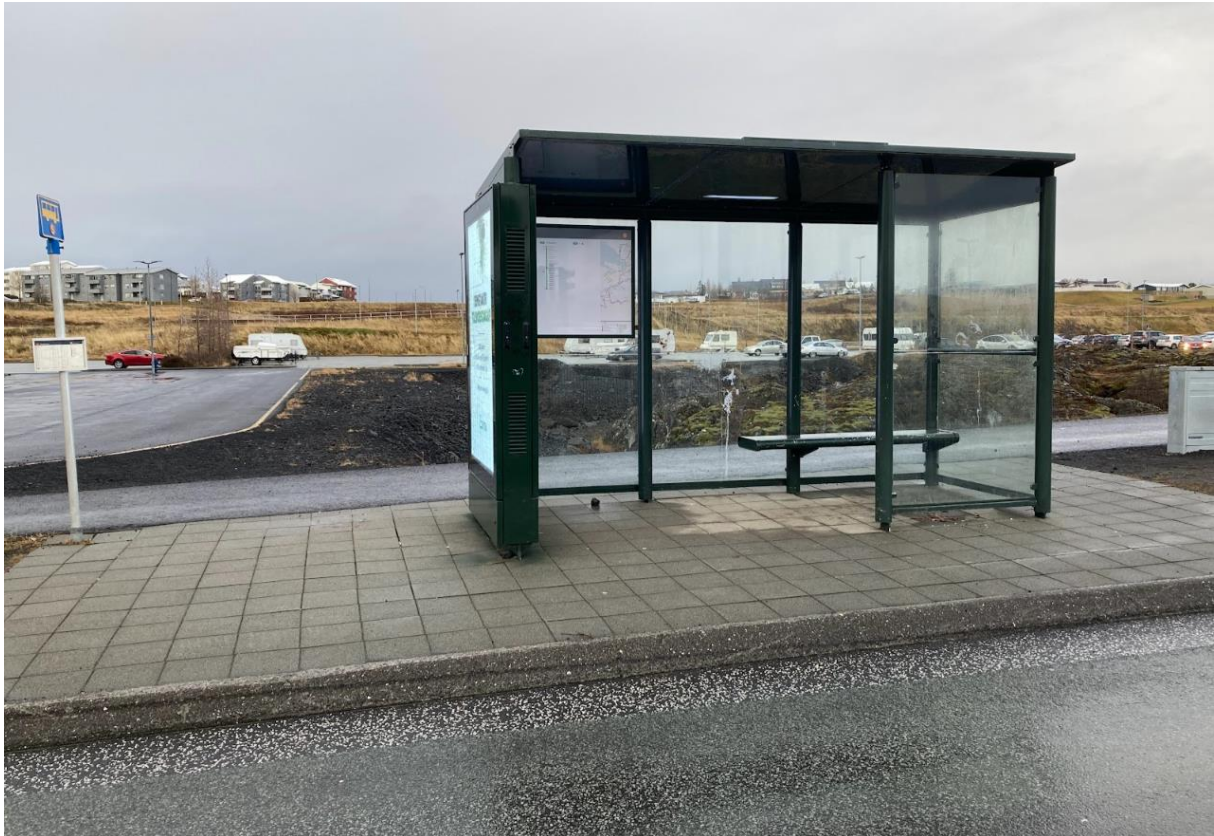
## Ásvallalaug (norðan við götu)

| ALMENNT | AÐGERÐIR | |
|---|---|--|
| <ul style="list-style-type: none"> <li>- Breiðar gönguleiðir að stoppistöð</li> <li>- Rúmgott biðskýli</li> </ul> | <ul style="list-style-type: none"> <li>- Bæta lýsingu við stoppistöð</li> <li>- Leiðarlínur fyrir sjónskerta</li> <li>- Bæta merkingum á glervegg sem snýr að aðkomustefnu strætisvagns</li> </ul> | |

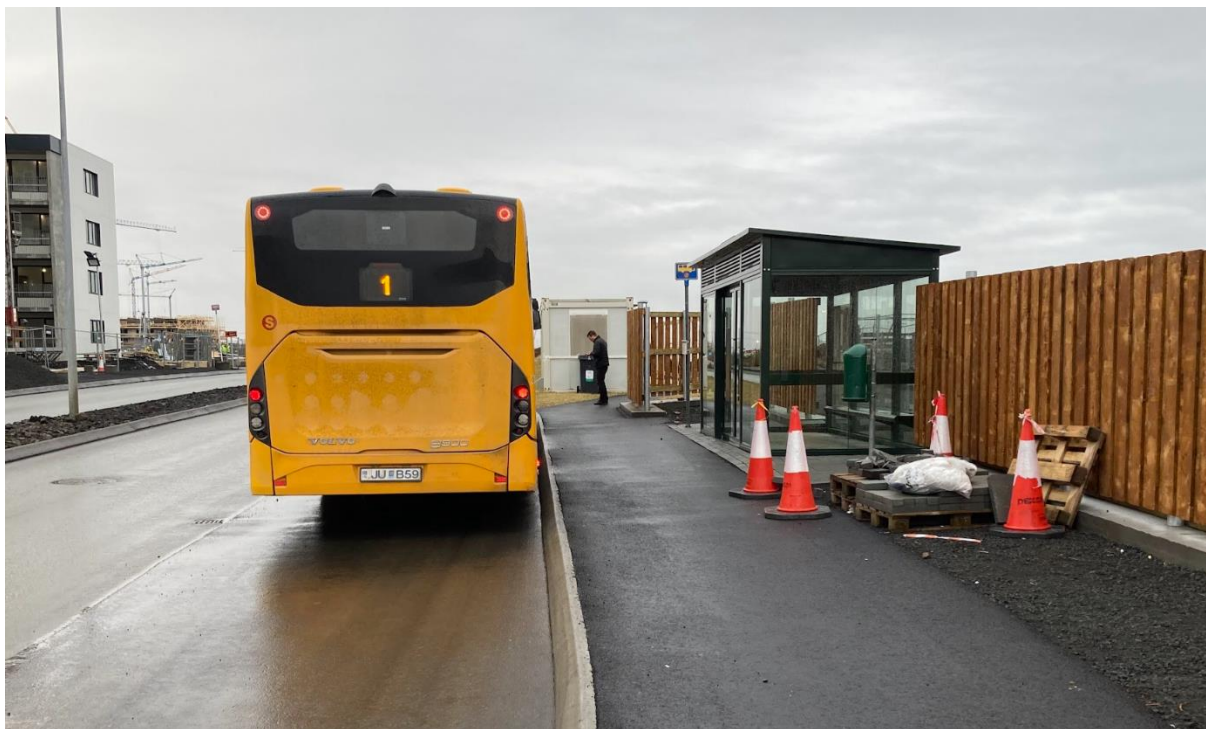
### Skarðshlíð

| ALMENNT | AÐGERÐIR | |
|---|---|--|
| <ul style="list-style-type: none"><li>- Framkvæmdir við stoppistöð og því ekki hægt að gera úttekt að fullu.</li><li>- Breiðar gönguleiðir að stoppistöð</li><li>- Rúmgott biðskýli</li><li>- Eru hurðar á biðskýli sjálfvirkar? Ef ekki gæti aðgengi verið slæmt fyrir þau sem eru í hjólastól</li></ul> | <ul style="list-style-type: none"><li>- Bæta lýsingu við stoppistöð</li><li>- Leiðarlínur fyrir sjónskerta</li><li>- Bæta merkingum á glervegg sem snýr að aðkomustefnu strætisvagns</li></ul> | |
