ÚTTEKT Á AÐGENGI OG ÖRYGGI VIÐ STOPPISTÖÐVAR  
STRÆTÓ Á 50 KM/KLST GÖTUM Í HAFNARFIRÐI

101792-SKY-001-V01

Úttekt á aðgengi og öryggi við stoppistöðvar strætó á 50 km/klst. götum í Hafnarfirði

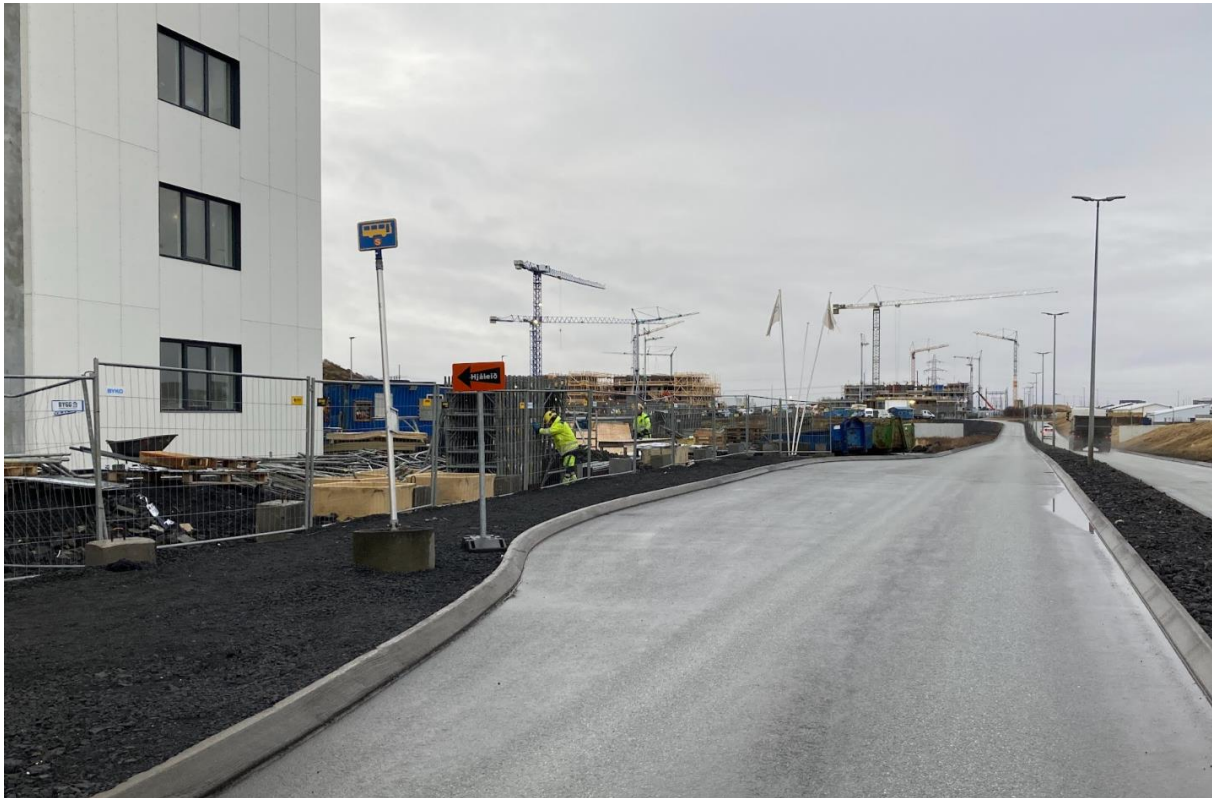
## Hamranes

| ALMENNT | AÐGERÐIR | |
|---|---|--|
| <ul style="list-style-type: none"> <li>- Framkvæmdir við stoppistöð og því ekki hægt að gera úttekt að fullu.</li> <li>- Ekki aðgengi fyrir sjónskerta eða þau sem eru í hjólastól</li> <li>- Lítið notuð stoppistöð (færri en 10 innstig/sólarhring)</li> </ul> | - Bæta lýsingu við stoppistöð | |

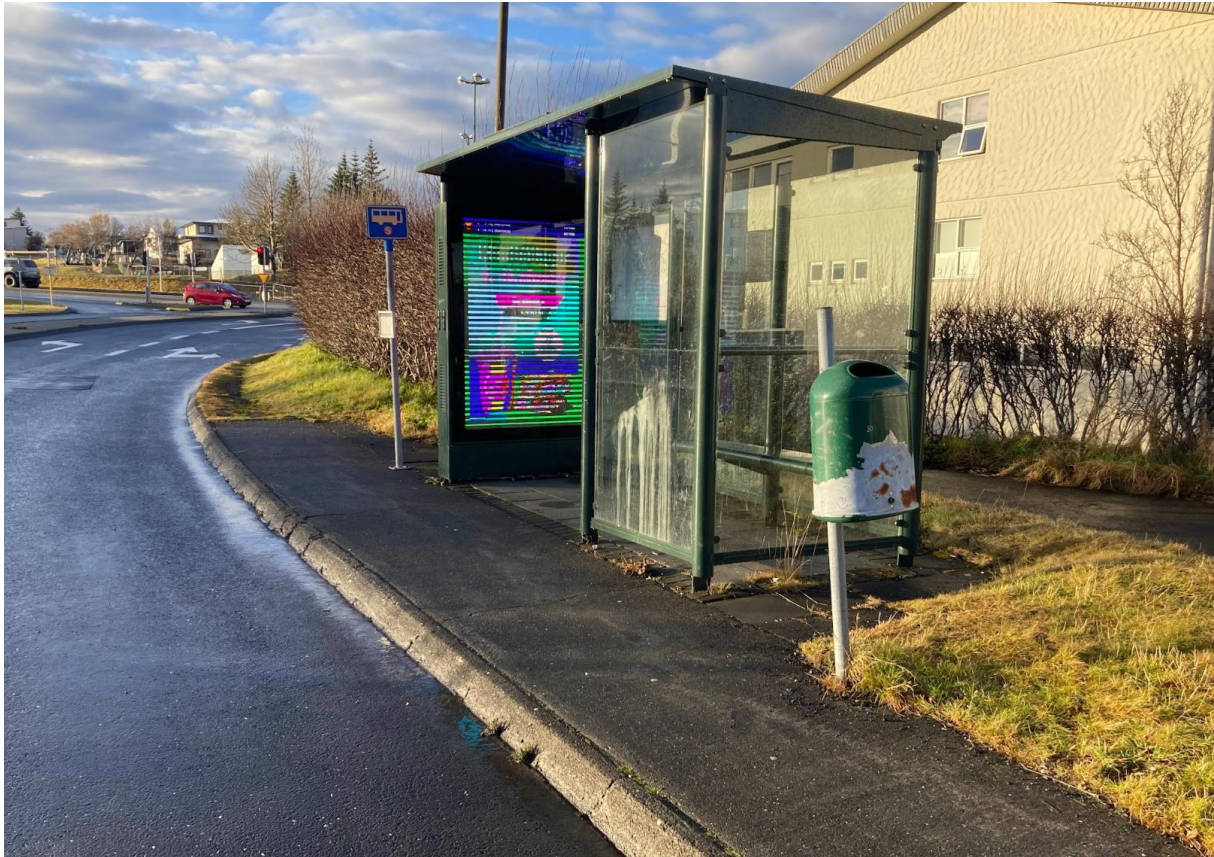
### Suðurbæjarlaug (norðan við götu)

| ALMENNT | AÐGERÐIR | |
|---|---|--|
| <ul style="list-style-type: none"><li>- Rúmgott biðskýli</li><li>- Stoppistöðvarpallur er undir 2,0 m að breidd</li><li>- Þarf að snúa ruslastampi</li><li>- Mjóar gönguleiðir að biðskýli</li></ul> | <ul style="list-style-type: none"><li>- Bæta lýsingu við stoppistöð</li><li>- Leiðarlínur fyrir sjónskerta</li><li>- Bæta merkingum á glervegg sem snýr að aðkomustefnu strætisvagns</li></ul> | |

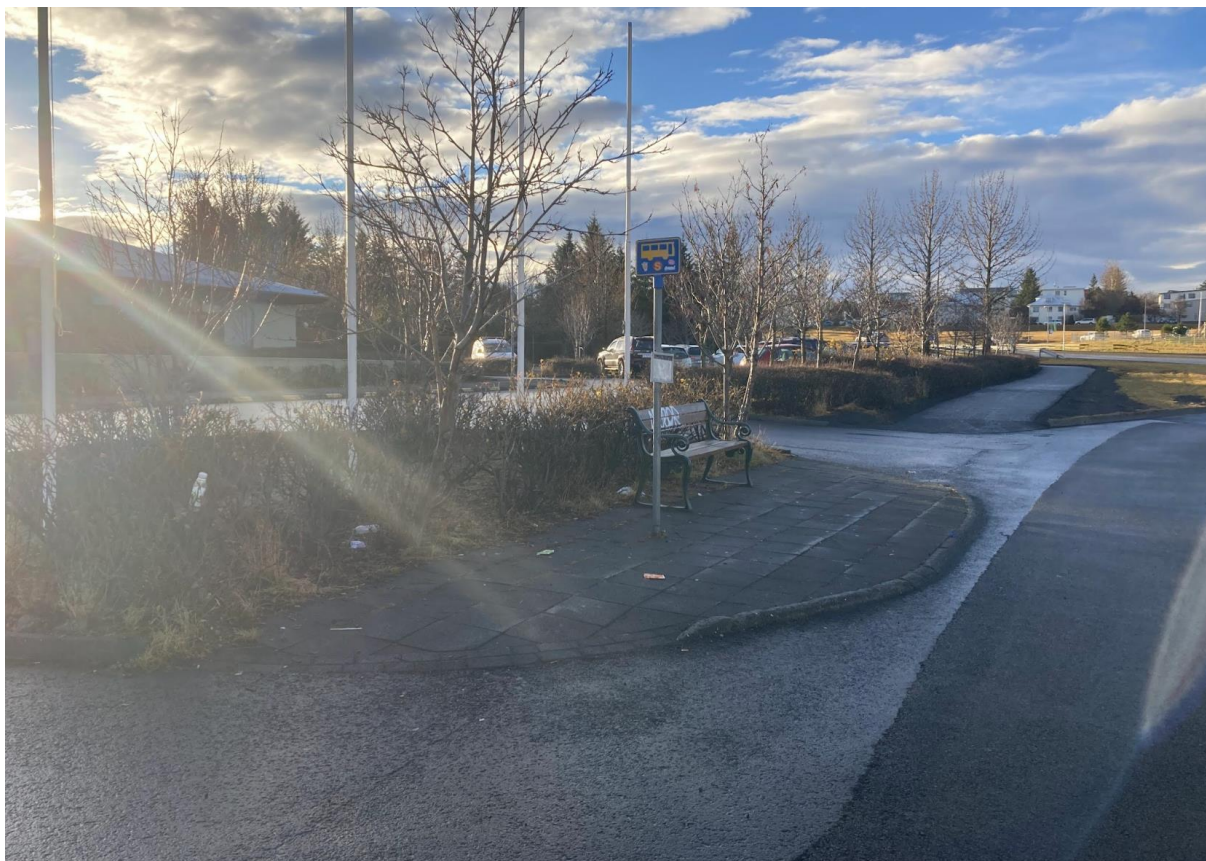
Suðurbæjarlaug (sunnan við götu)

| ALMENNT | AÐGERÐIR | |
|---|---|--|
| <ul style="list-style-type: none"> <li>- Ekki gott aðgengi að stoppistöð þar sem notendur þurfa að þvera breiðar inn/útkeyrslur að sundlauginni</li> <li>- Stoppistöðin var með 85 innstig að meðaltali haustið 2022 sem er því í hópi mest notaðra stoppistöðva í Hafnarfirði og því nauðsynlegt að koma fyrir biðskýli</li> </ul> | <ul style="list-style-type: none"> <li>- Bæta lýsingu við stoppistöð</li> <li>- Leiðarlínur fyrir sjónskerta</li> <li>- Breikka gönguleið að stoppistöð og útbúa upphækkaðar göngupveranir yfir inn/útkeyrslur hjá Sundlauginni</li> </ul> | |

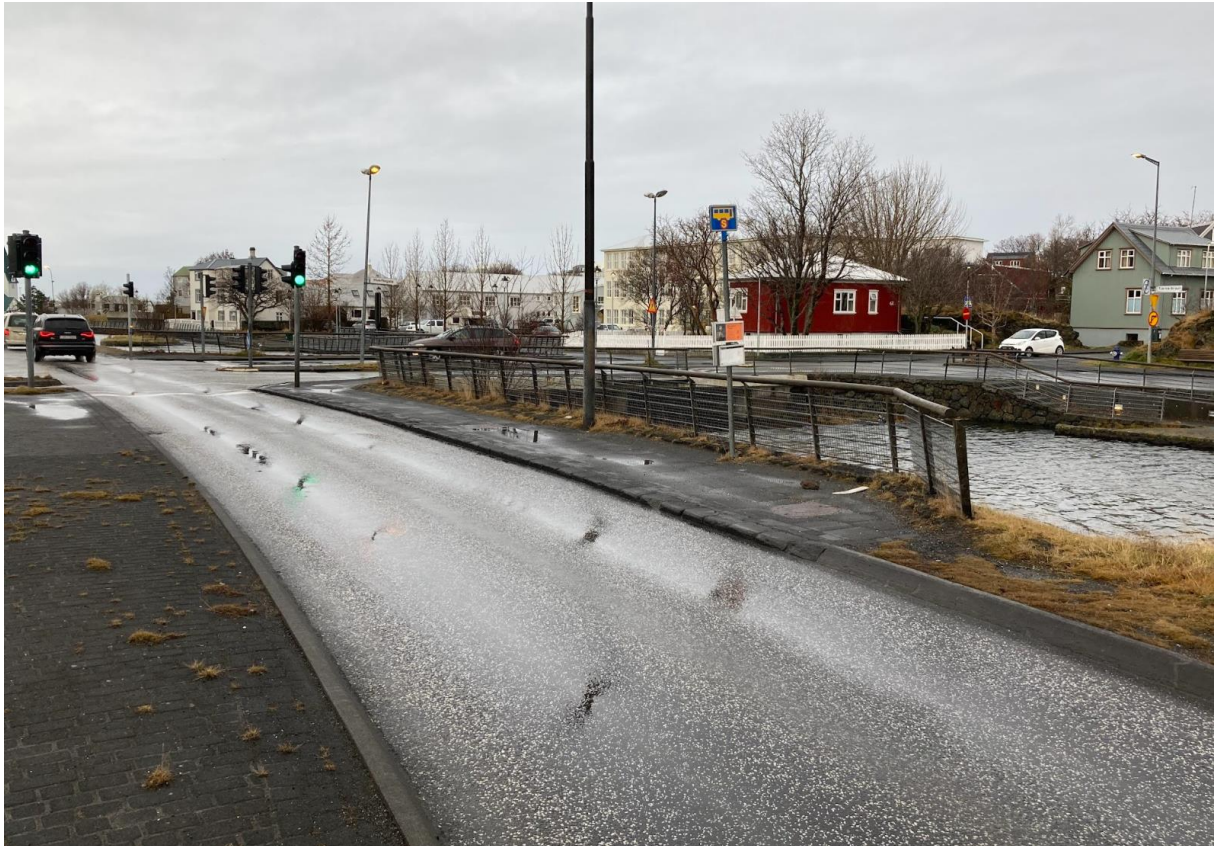
### Lækjargata (norðan við götu)

| ALMENNT | AÐGERÐIR | |
|---|---|--|
| <ul style="list-style-type: none"><li>- Of lítill stoppistöðvarpallur með slitið yfirborð</li><li>- Lár kantsteinn við götu og ekki gott aðgengi fyrir þau sem eru í hjólastól</li><li>- Þarf að koma fyrir biðskýli (þröngt pláss en þarf að finna lausn á einhvern hátt)</li></ul> | <ul style="list-style-type: none"><li>- Bæta lýsingu við stoppistöð</li><li>- Leiðarlínur fyrir sjónskerta</li></ul> | |

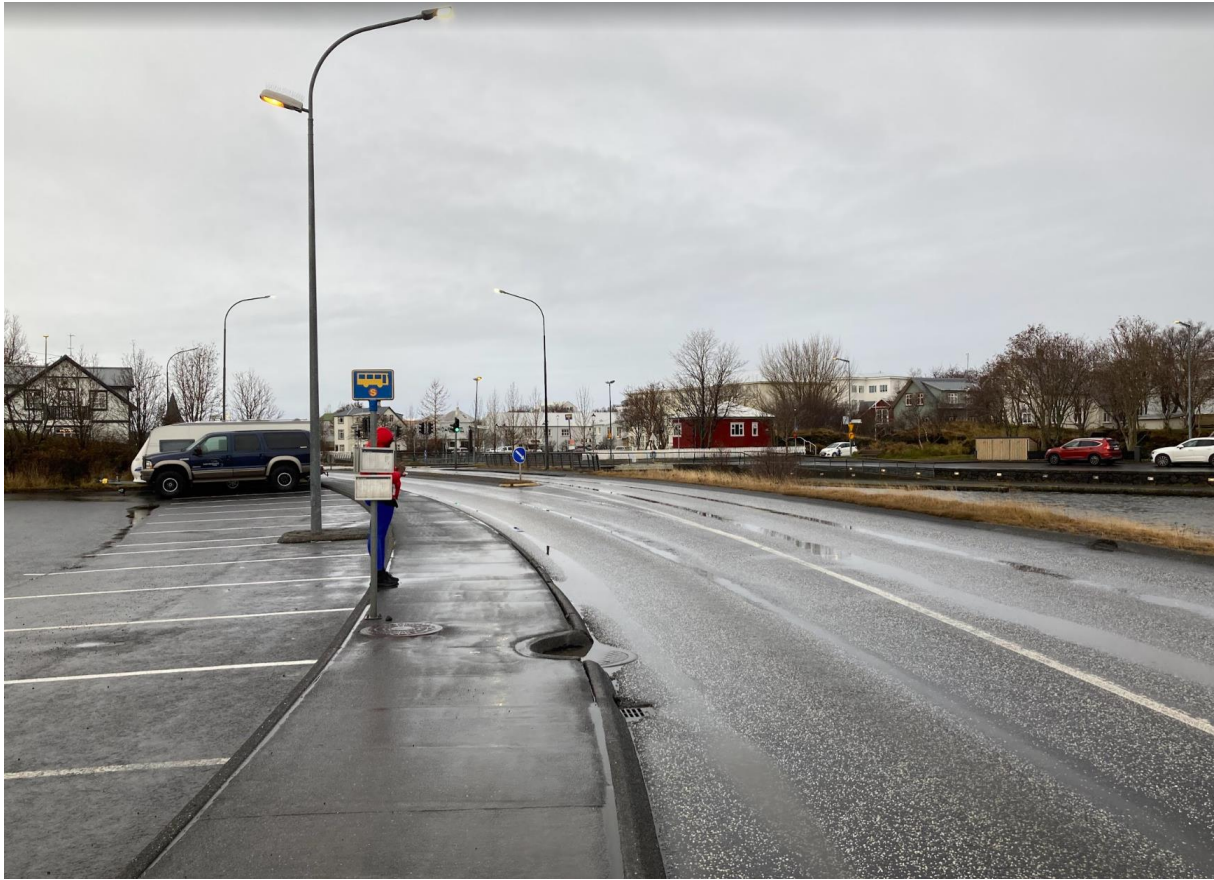
Lækjargata (sunnan við götu)

| ALMENNT | AÐGERÐIR | |
|---|---|--|
| <ul style="list-style-type: none"> <li>- Of lítill stoppistöðvarpallur/ mjó gangstétt</li> <li>- Ekki gott aðgengi að biðsvæði fyrir þau sem eru í hjólastól</li> <li>- Stoppistöð er í beygju</li> </ul> | <ul style="list-style-type: none"> <li>- Bæta lýsingu við stoppistöð</li> <li>- Leiðarlínur fyrir sjónskerta</li> <li>- Færa stoppistöð fjær beygjunni</li> </ul> | |

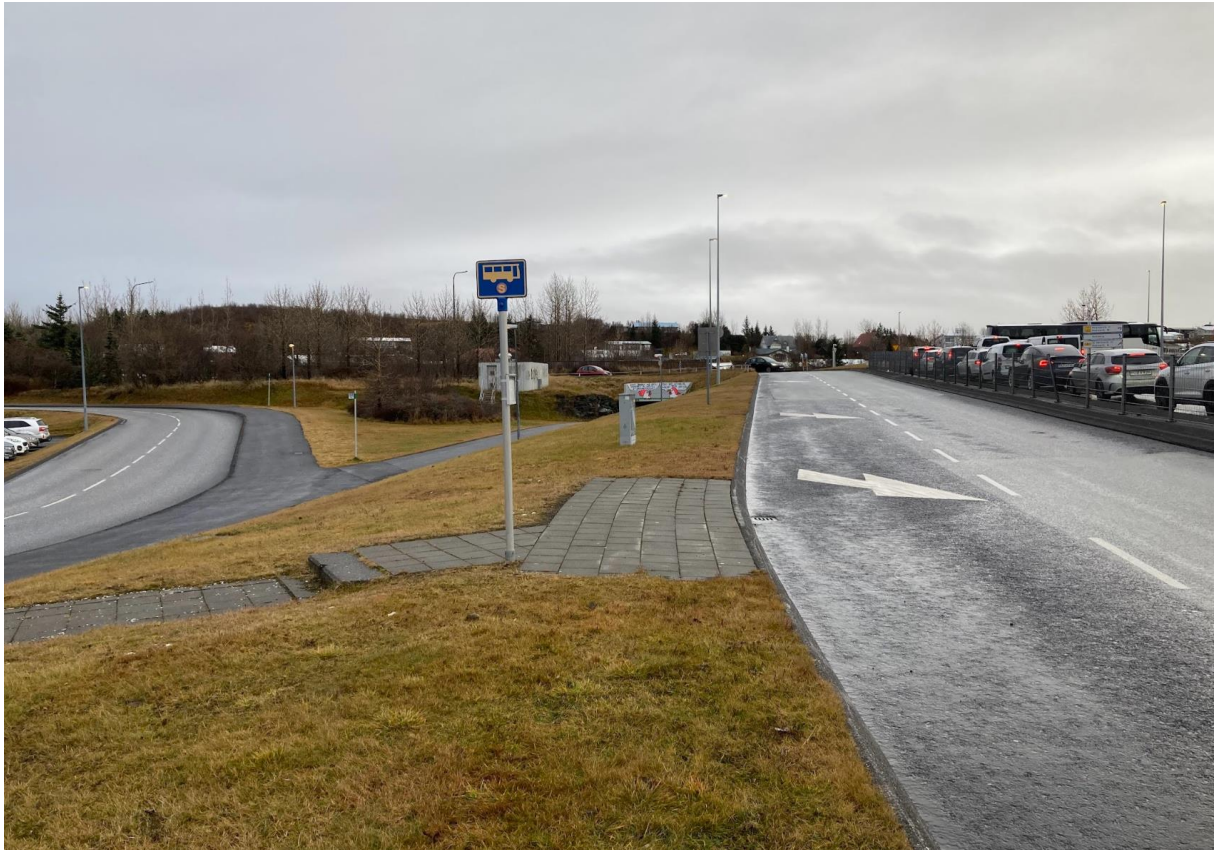
Lækjarskóli (norðan við götu)

| ALMENNT | AÐGERÐIR | |
|---|---|--|
| <ul style="list-style-type: none"> <li>- Ekki aðgengi fyrir þau sem eru í hjólastól að stoppistöð.</li> <li>- Ekki gott aðgengi fyrir sjónskerta þar sem eina leiðin að stoppistöðinni er um tröppur án handriðs</li> <li>- Nóg pláss til að útbúa stærri stoppistöðvarpall og setja biðskýli, ruslastamp, hjólastæði o.fl.</li> <li>- Mjög lítið notuð stoppistöð</li> </ul> | <ul style="list-style-type: none"> <li>- Bæta lýsingu við stoppistöð</li> <li>- Leiðarlínur og handrið á tröppur fyrir sjónskerta</li> </ul> | |

| ALMENNT | AÐGERÐIR | |
|---|---|--|
| | <ul style="list-style-type: none"> <li>- Vantar upplýsingar um leiðarkerfi á stoppistöðinni</li> <li>- Blindraletur á tímatöflu</li> <li>- Ruslastampur</li> </ul> | |

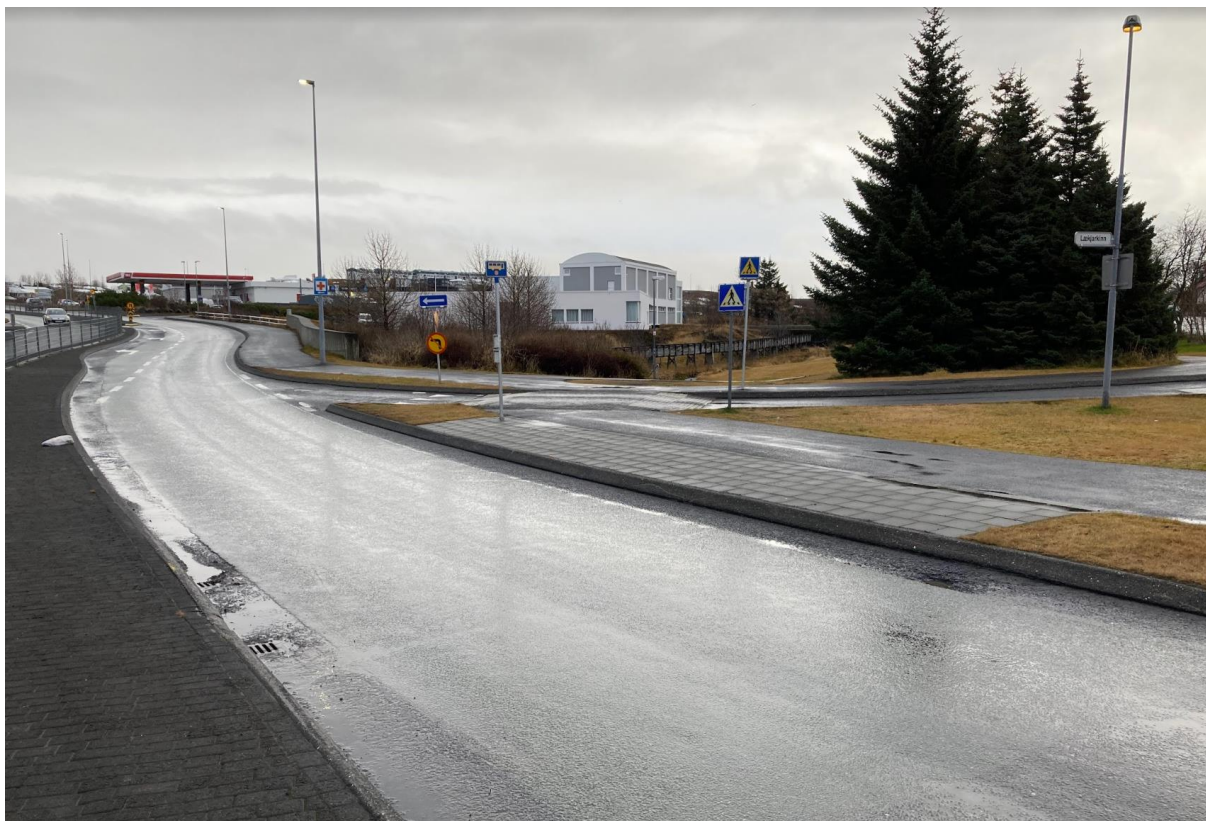
## Lækjarskóli (sunnan við götu)

| ALMENNT | AÐGERÐIR | |
|---|---|--|
| <ul style="list-style-type: none"> <li>Nóg pláss til að útbúa stærri stoppistöðvarpall og setja biðskýli, ruslastamp, hjólastæði o.fl.</li> </ul> | <ul style="list-style-type: none"> <li>Bæta lýsingu við stoppistöð</li> <li>Leiðarlínur fyrir sjónskerta</li> </ul> | |

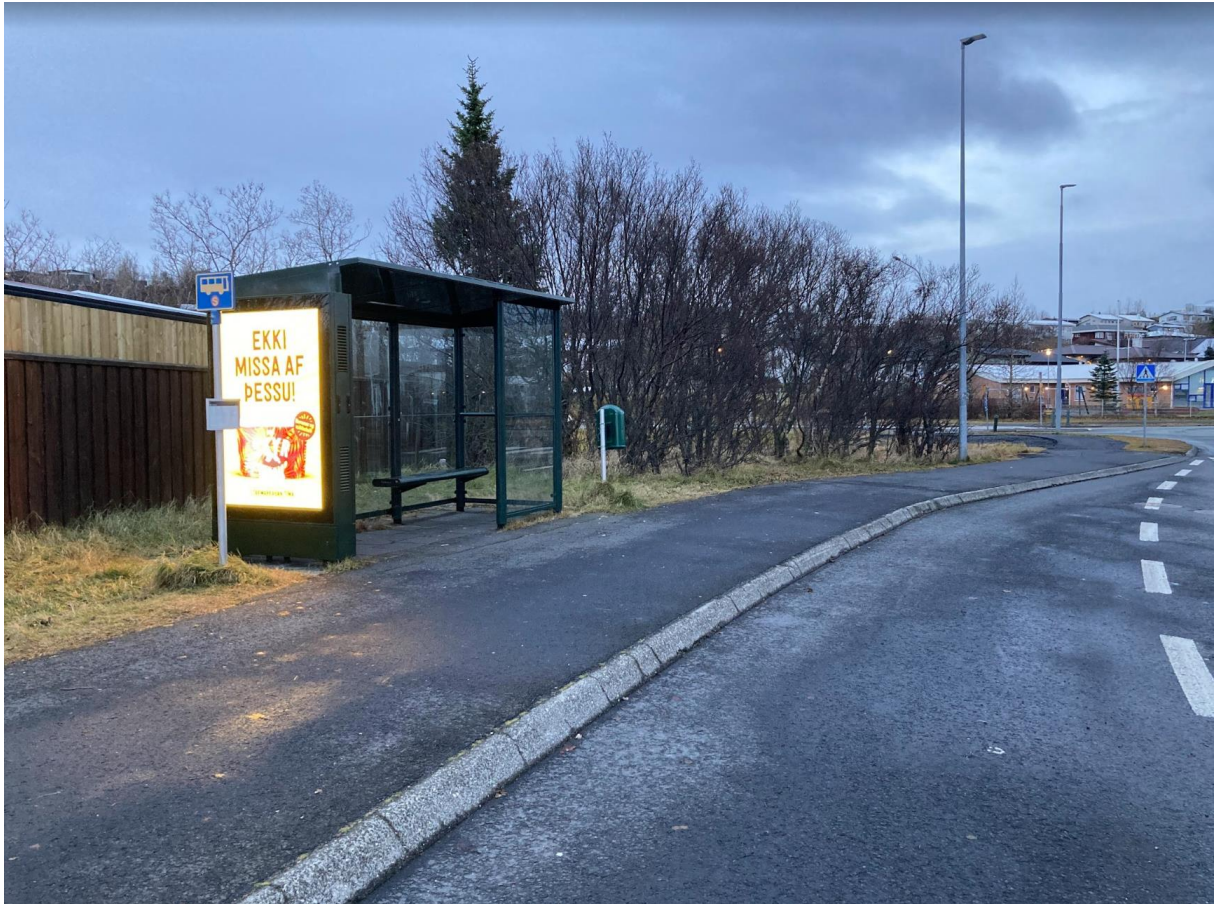
Hlíðarberg (norðan við götu, við Einiberg)

| ALMENNT | AÐGERÐIR | |
|---|---|---|
| <ul style="list-style-type: none"><li>- Breiðar gönguleiðir að stoppistöð</li><li>- Rúmgott biðskýli</li></ul> | <ul style="list-style-type: none"><li>- Bæta lýsingu við stoppistöð</li><li>- Leiðarlínur fyrir sjónskerta</li><li>- Bæta merkingum á glervegg sem snýr að aðkomustefnu strætisvagns</li></ul> | Red |

| ALMENNT | AÐGERÐIR | |
|---|---|---|
| | <ul style="list-style-type: none"><li>- Ruslastampur og tímatöflustaur ekki með gott aðgengi fyrir þau sem eru í hjólastól</li><li>- Hjólastæði</li><li>- Blindraletur á tímatöflu</li><li>- Snúa þarf ruslastampi</li></ul> | Yellow |

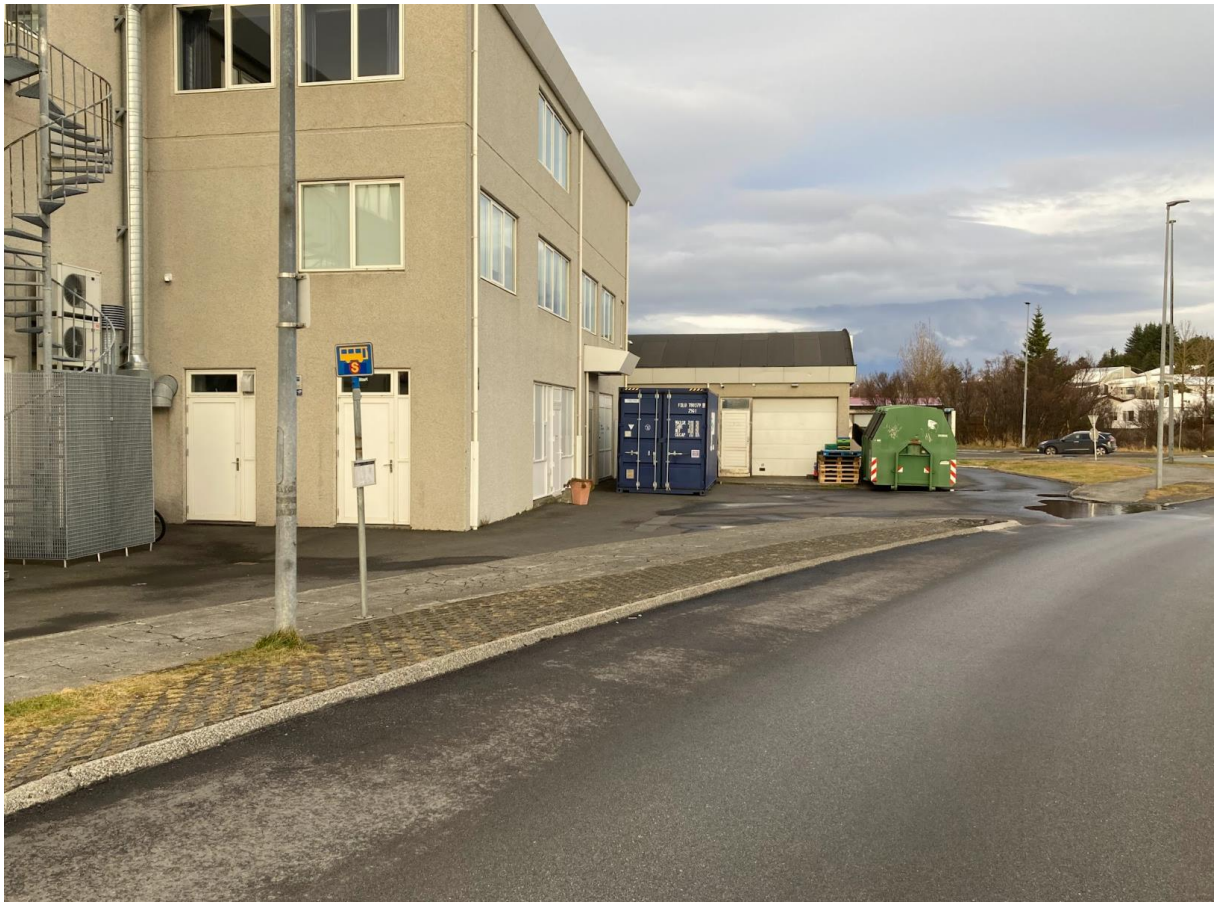
## Hlíðarberg (vestan við götu, við Staðarberg)

| ALMENNT | AÐGERÐIR | |
|---|---|--|
| <ul style="list-style-type: none"> <li>- Götulýsing nýtist fyrir stoppistöð</li> <li>- Of lítill stoppistöðvarpallur/ mjó gangstétt</li> <li>- Ekki gott aðgengi að biðsvæði fyrir þau sem eru í hjólastól</li> </ul> | - Leiðarlínur fyrir sjónskerta | |

| ALMENNT | AÐGERÐIR | |
|---|---|--|
| | <ul style="list-style-type: none"> <li>- Vantar upplýsingar um leiðarkerfi á stoppistöðinni</li> <li>- Hjólastæði</li> <li>- Blindraletur á tímatöflu</li> <li>- Ruslastampur</li> </ul> | |

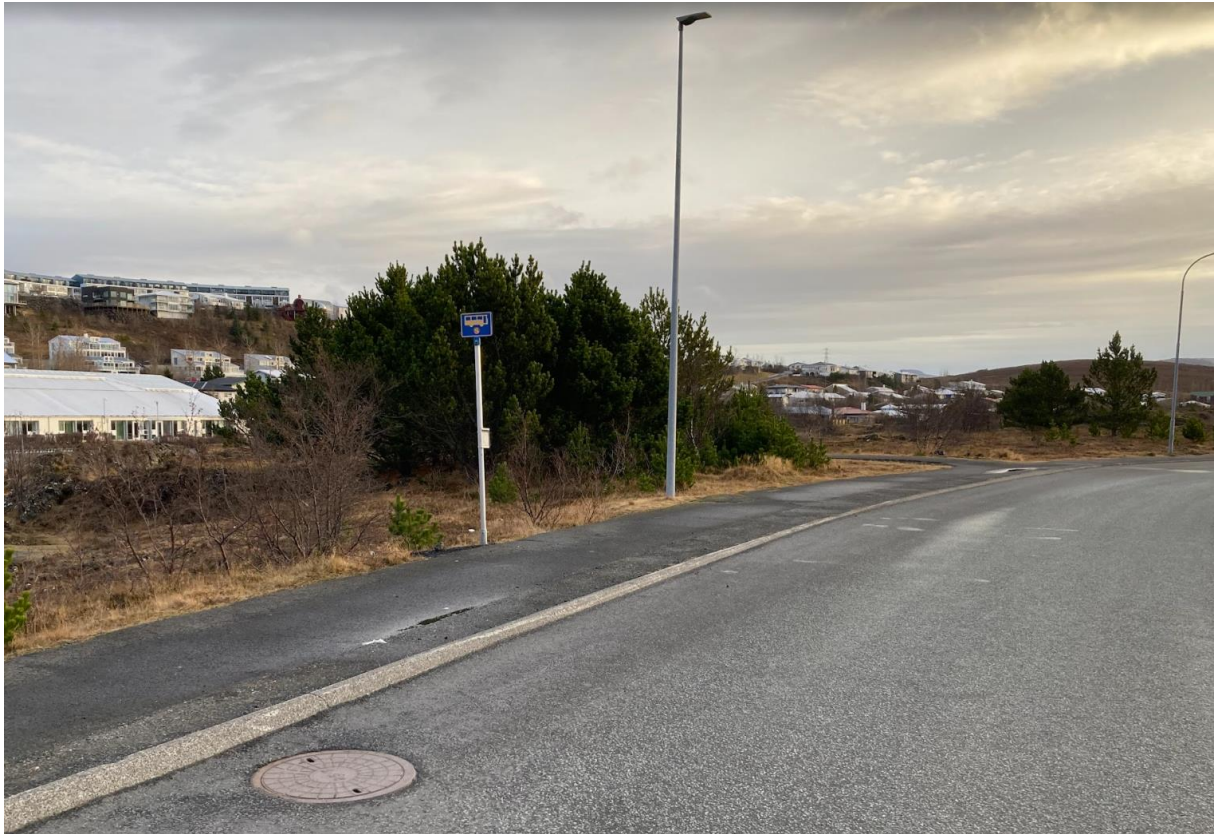
## Setbergsskóli

| ALMENNT | AÐGERÐIR | |
|---|---|--|
| <ul style="list-style-type: none"> <li>- Lítið notuð stoppistöð</li> <li>- Nóg pláss til að útbúa stærri stoppistöðvarpall og setja biðskýli, ruslastamp, hjólastæði o.fl.</li> <li>- Mishæð milli gangstéttar / biðsvæðis og kantsteins</li> <li>- Hækka þarf gangstétt/stoppistöðvarpall til að auka aðgengi fyrir þau sem eru í hjólastól</li> </ul> | <ul style="list-style-type: none"> <li>- Bæta lýsingu við stoppistöð</li> <li>- Leiðarlínur fyrir sjónskerta</li> </ul> | |

| ALMENNT | AÐGERÐIR | |
|---|---|--|
| | <ul style="list-style-type: none"> <li>- Vantar upplýsingar um leiðarkerfi á stoppistöðinni</li> <li>- Blindraletur á tímatöflu</li> <li>- Ruslastampur</li> </ul> | |

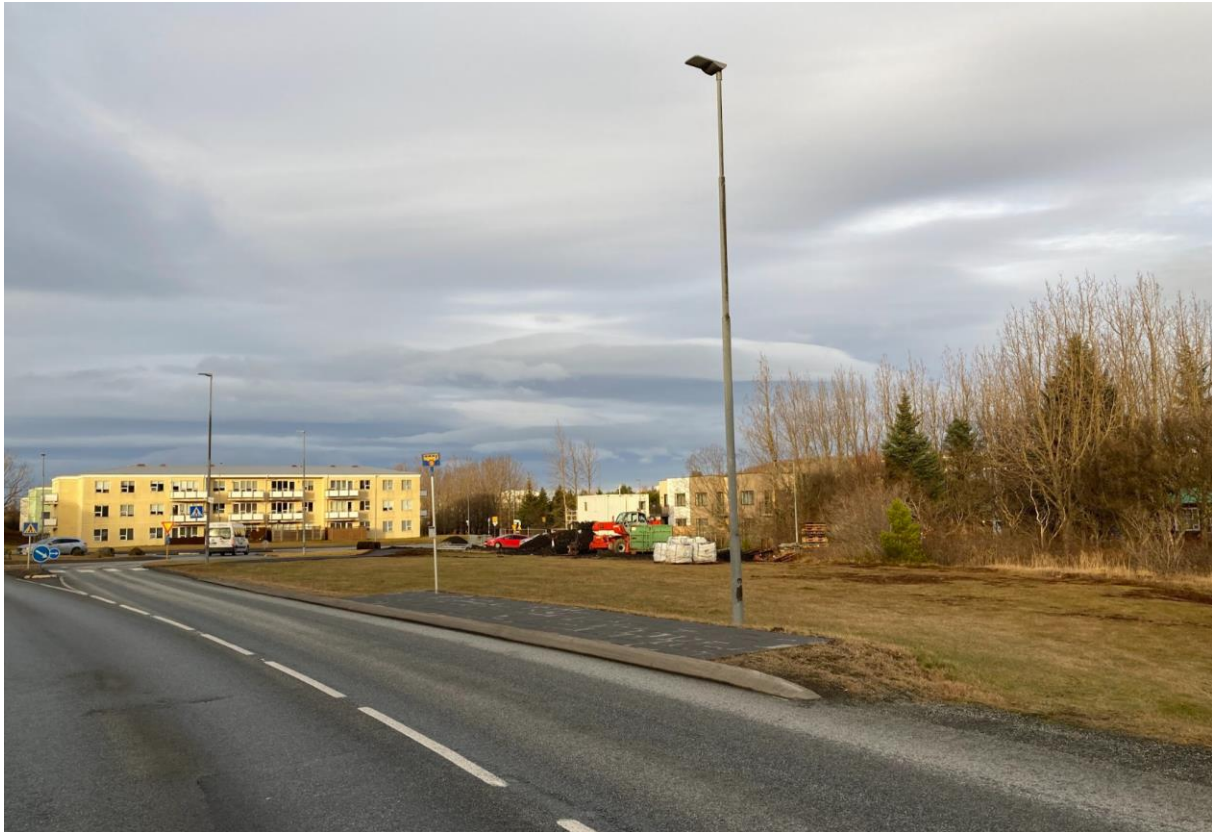
Birkihlíð (austan við götu)

| ALMENNT | AÐGERÐIR | |
|---|---|--|
| <ul style="list-style-type: none"> <li>- Lítið notuð stoppistöð</li> <li>- Götulýsing nýtist fyrir stoppistöð</li> <li>- Nóg pláss til að útbúa stærri stoppistöðvarpall og setja biðskýli, ruslastamp, hjólastæði o.fl.</li> <li>- Engar skipulagðar gönguleiðir að stoppistöð</li> </ul> | - Útbúa malbikaða / steypa gönguleið að stoppistöð með leiðarlínunum fyrir sjónskerta | |

| ALMENNT | AÐGERÐIR | |
|---|---|--|
| | <ul style="list-style-type: none"> <li>- Vantar upplýsingar um leiðarkerfi á stoppistöðinni</li> <li>- Blindraletur á tímatöflu</li> <li>- Ruslastampur</li> </ul> | |

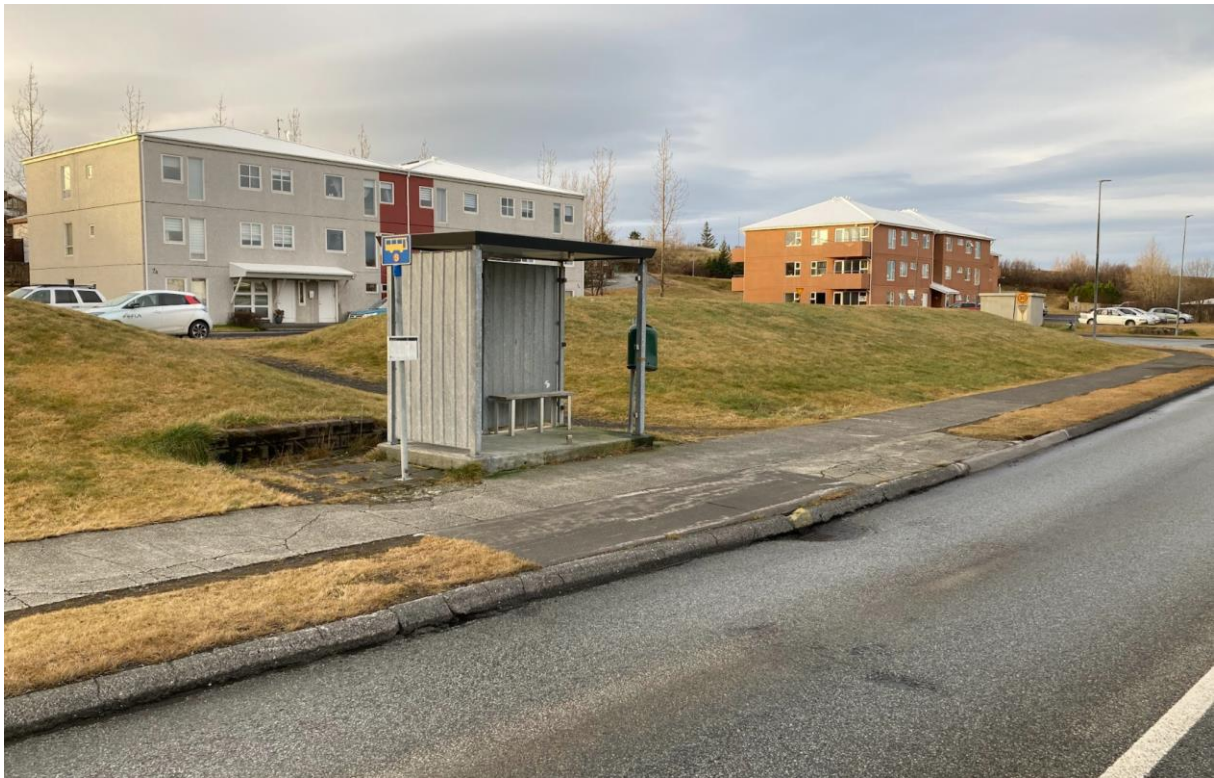
## Birkihlíð (vestan við götu)

| ALMENNT | AÐGERÐIR | |
|---|---|--|
| <ul style="list-style-type: none"> <li>- Lítið notuð stoppistöð (færri en 10 innstig/sólarhring)</li> <li>- Ekki aðgengi fyrir þau sem eru í hjólastól að biðskýli</li> <li>- Nóg pláss til að útbúa stærri stoppistöðvarpall og setja biðskýli, ruslastamp, hjólastæði o.fl.</li> </ul> | <ul style="list-style-type: none"> <li>- Bæta lýsingu við stoppistöð</li> <li>- Leiðarlínur fyrir sjónskerta</li> <li>- Útbúa malbikaða/steypta gönguleið frá Birkihlíð</li> </ul> | |

| ALMENNT | AÐGERÐIR | |
|---|---|--|
| | <ul style="list-style-type: none"> <li>- Vantar upplýsingar um leiðarkerfi í biðskýlið</li> <li>- Ruslastampur og tímatöflustaur ekki með gott aðgengi fyrir þau sem eru í hjólastól</li> <li>- Blindraletur á tímatöflu</li> </ul> | |

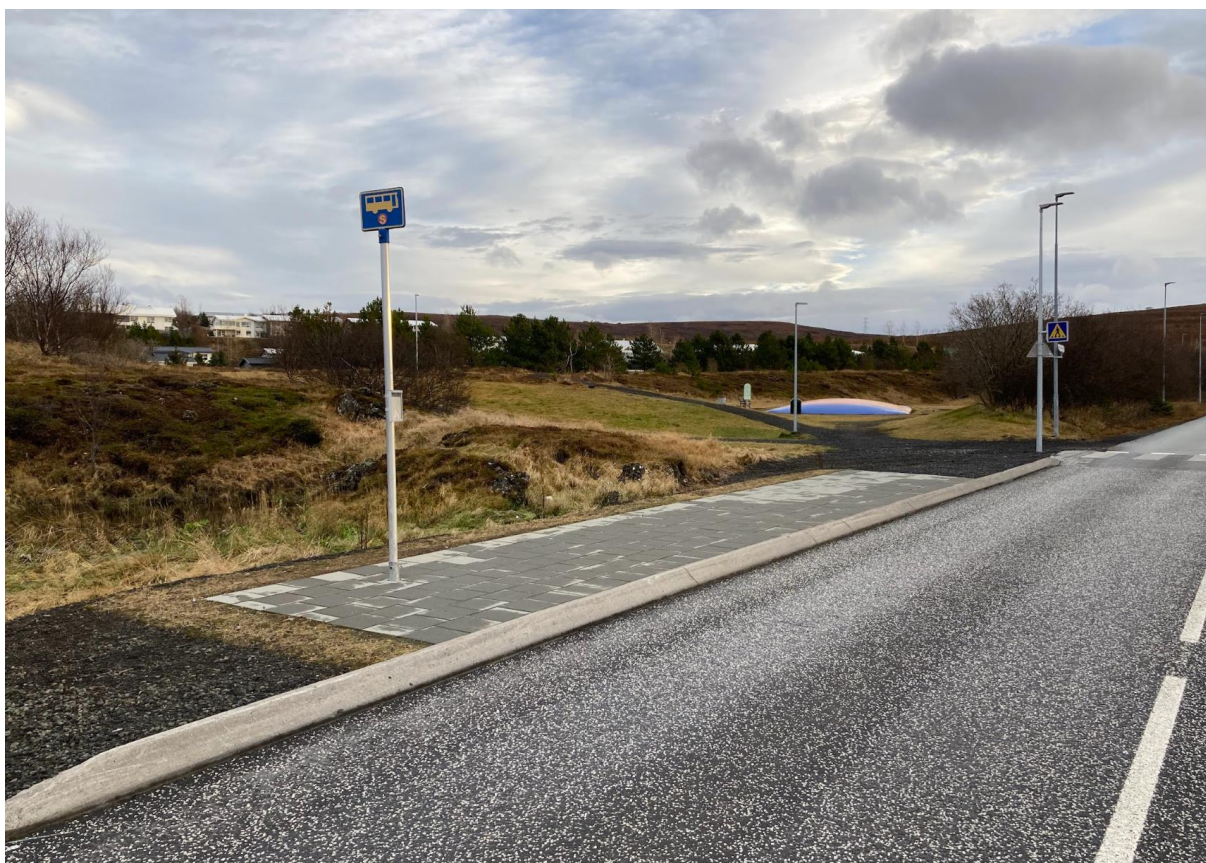
## Fagrahlíð (norðan við götu)

| ALMENNT | AÐGERÐIR | |
|---|---|--|
| <ul style="list-style-type: none"> <li>- Götulýsing nýtist fyrir stoppistöð</li> <li>- Ekki aðgengi fyrir sjónskerta eða þau sem eru í hjólastól að stoppistöðinni</li> <li>- Nóg pláss til að útbúa stærri stoppistöðvarpall og setja biðskýli, ruslastamp, hjólastæði o.fl.</li> </ul> | - Útbúa malbika / steypa gönguleið með leiðarlínur fyrir sjónskerta | |

| ALMENNT | AÐGERÐIR | |
|---|---|--|
| | <ul style="list-style-type: none"> <li>- Vantar upplýsingar um leiðarkerfi á stoppistöðinni</li> <li>- Hjólastæði</li> <li>- Blindraletur á tímatöflu</li> <li>- Ruslastampur</li> </ul> | |

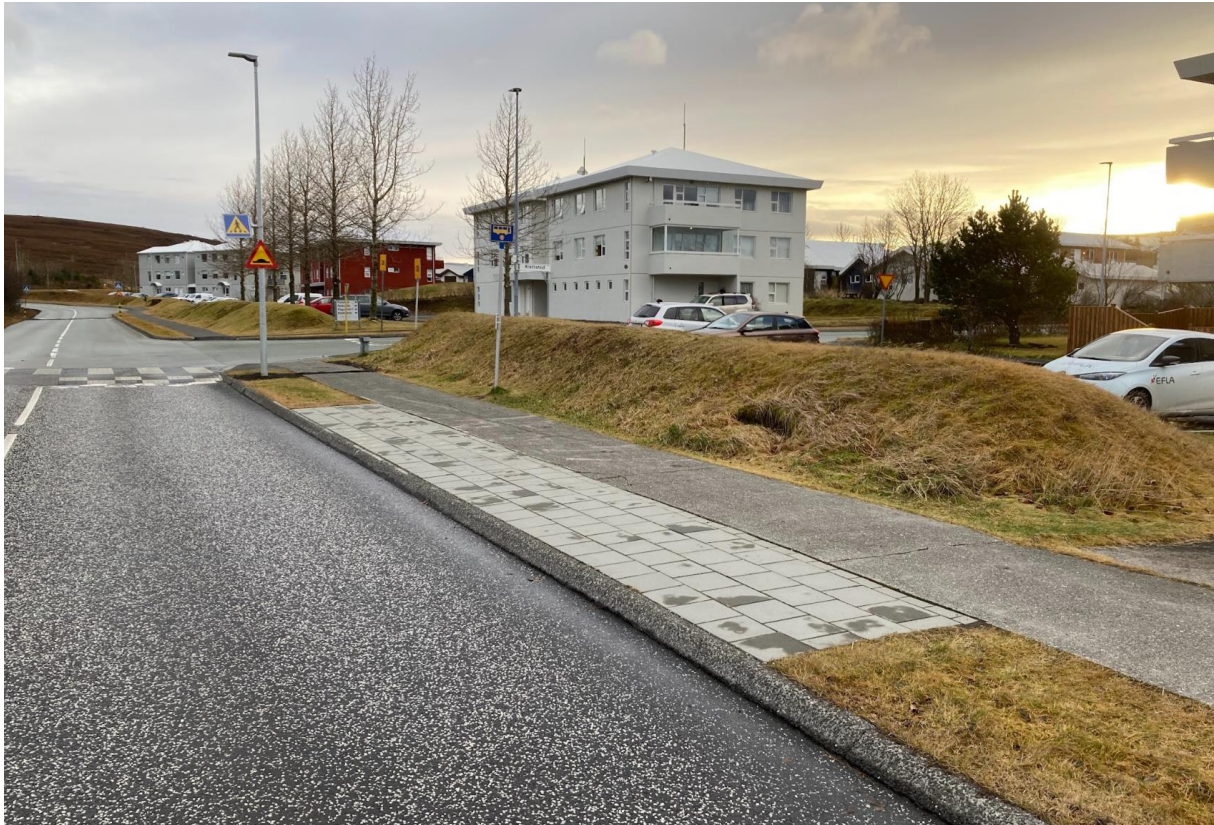
## Fagrahlíð (sunnan við götu)

| ALMENNT | AÐGERÐIR | |
|---|---|--|
| <ul style="list-style-type: none"> <li>- Lítið notuð stoppistöð (færri en 10 innstig/sólarhring)</li> <li>- Ekki aðgengi fyrir sjónskerta eða þau sem eru í hjólastól að stoppistöðinni</li> <li>- Nóg pláss til að útbúa stærri stoppistöðvarpall og setja biðskýli, ruslastamp, hjólastæði o.fl.</li> </ul> | <ul style="list-style-type: none"> <li>- Bæta lýsingu við stoppistöð</li> <li>- Leiðarlínur fyrir sjónskerta</li> </ul> | |

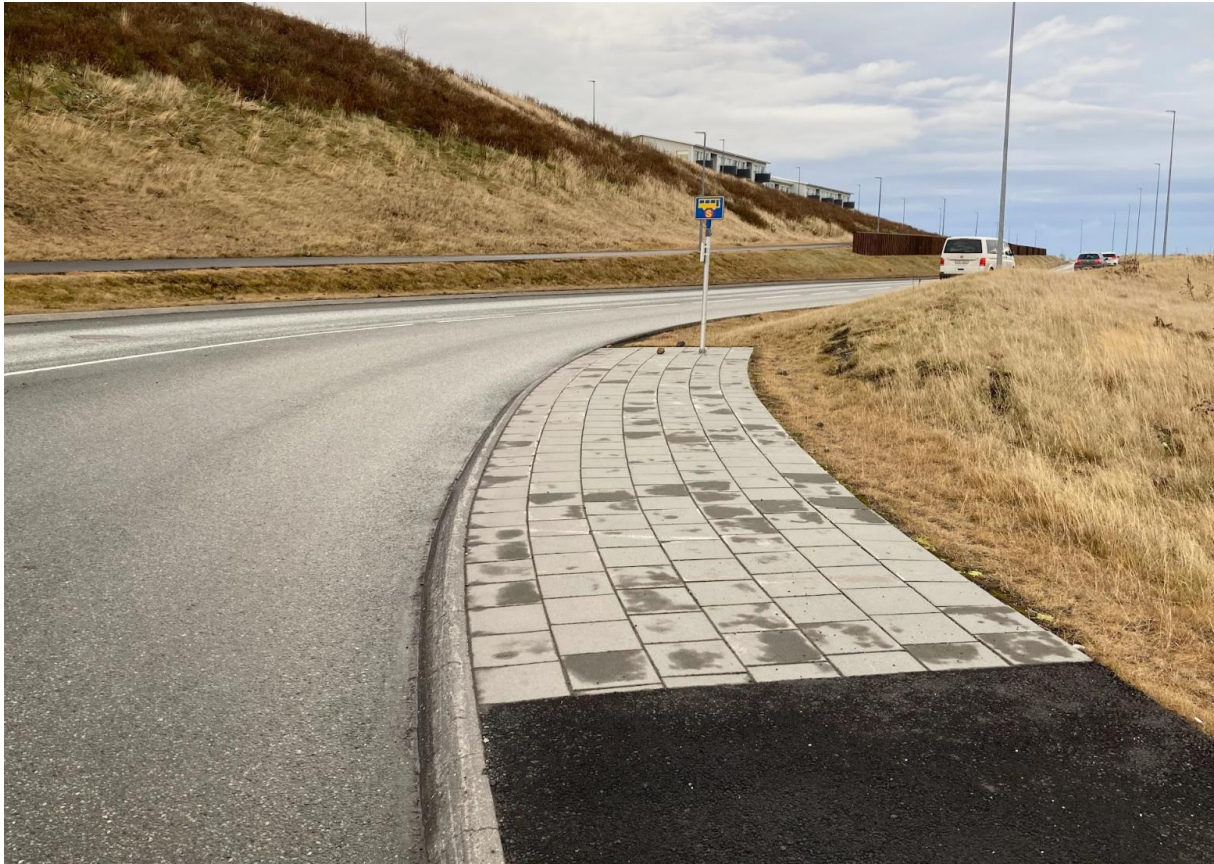
KaldárselsvegurÁsland III (austan við götu)

| ALMENNT | AÐGERÐIR | |
|---|---|---|
| - Lítið notuð stoppistöð (færri en 10 innstig/sólarhring) | - Bæta lýsingu við stoppistöð | Red |

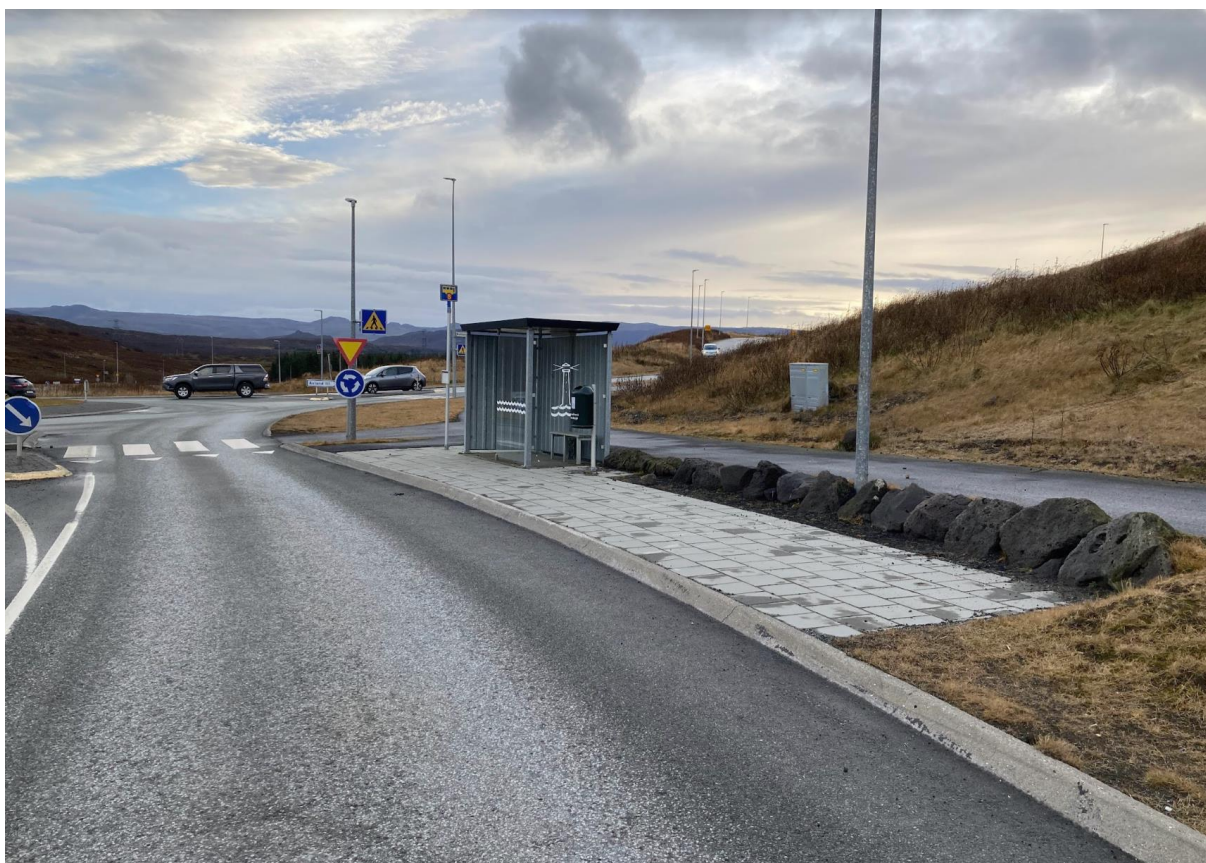
### Ásland III (vestan við götu)

| ALMENNT | AÐGERÐIR | |
|---|---|--|
| <ul style="list-style-type: none"> <li>- Breiðar gönguleiðir að stoppistöð</li> <li>- Gönguþverun vel staðasett við skýli</li> <li>- Biðskýli of lítið fyrir þau sem eru í hjólastól og mishæð milli biðskýlis og stoppistöðvarpalls</li> </ul> | <ul style="list-style-type: none"> <li>- Bæta lýsingu við stoppistöð</li> <li>- Leiðarlínur fyrir sjónskerta</li> </ul> | |

| ALMENNT | AÐGERÐIR | |
|---|---|--|
| | <ul style="list-style-type: none"> <li>- Vantar upplýsingar um leiðarkerfi í biðskýlið</li> <li>- Hjólastæði</li> <li>- Blindraletur á tímatöflu</li> </ul> | |

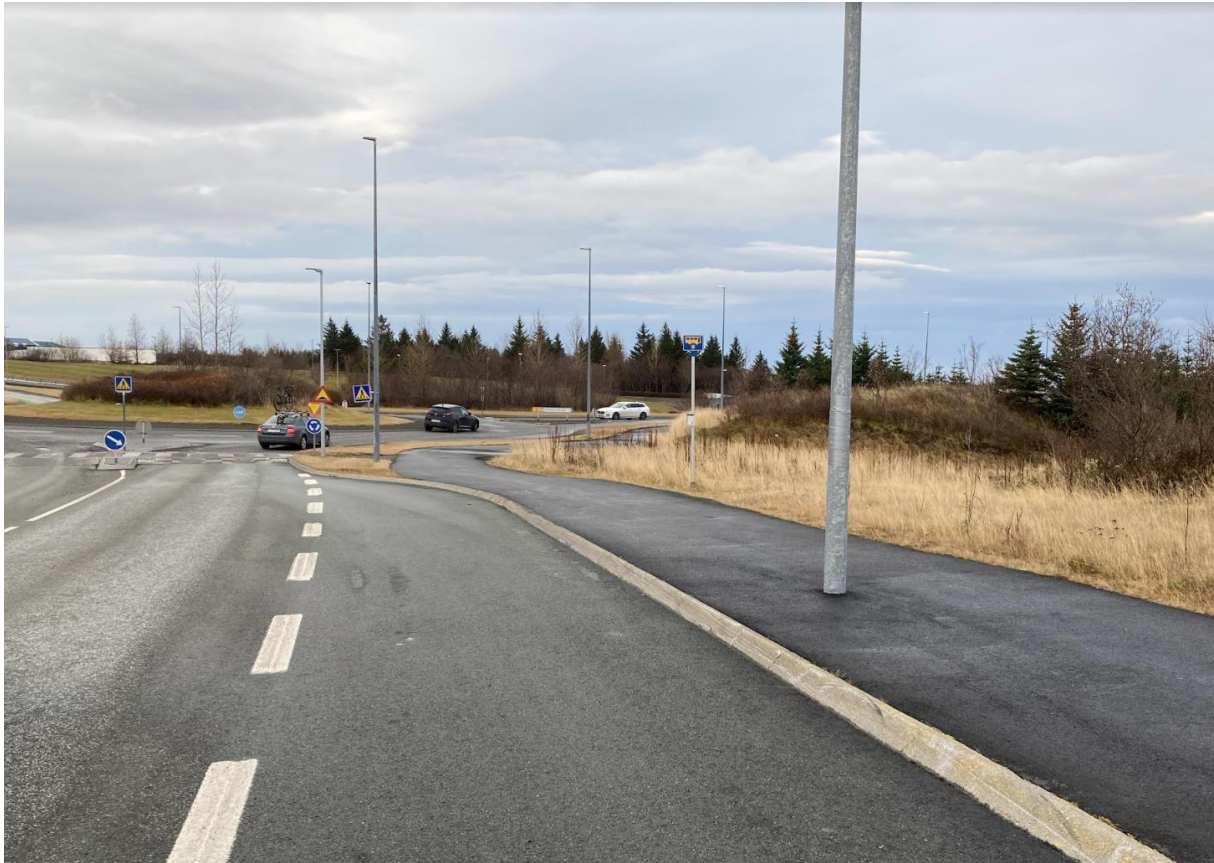
## Kaldárselsvegur (norðan við götu)

| ALMENNT | AÐGERÐIR | |
|---|---|--|
| <ul style="list-style-type: none"> <li>- Lítið notuð stoppistöð (færri en 10 innstig/sólarhring)</li> <li>- Götulýsing nýtist fyrir stoppistöð</li> <li>- Breiðar gönguleiðir að stoppistöð</li> <li>- Nóg pláss til að útbúa stærri stoppistöðvarpall og setja biðskýli, ruslastamp, hjólastæði o.fl.</li> </ul> | - Leiðarlínur fyrir sjónskerta | |

| ALMENNT | AÐGERÐIR | |
|---|---|--|
| | - Ruslastampur | |

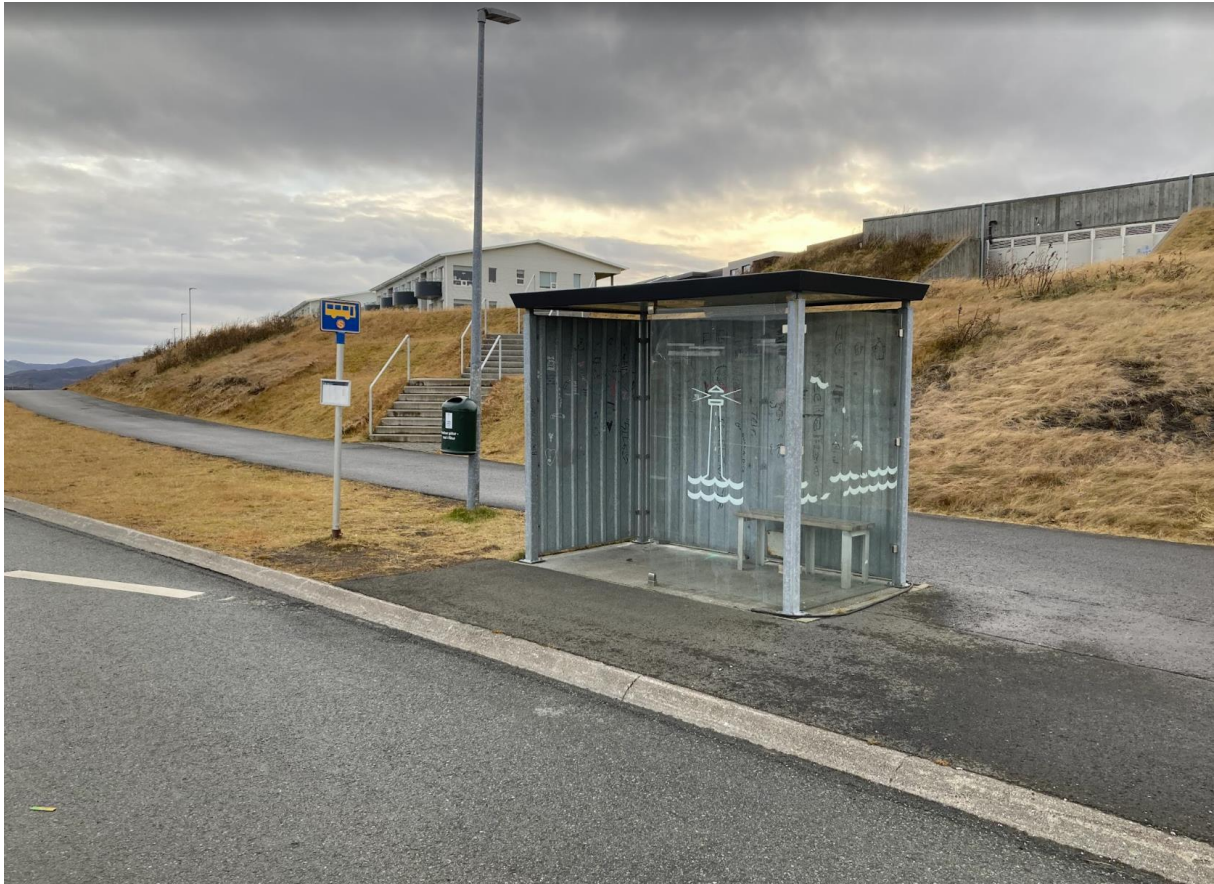
## Kaldárselsvegur (sunnan við götu)

| ALMENNT | AÐGERÐIR | |
|---|---|--|
| <ul style="list-style-type: none"> <li>- Breiðar gönguleiðir að stoppistöð</li> <li>- Nóg pláss til að útbúa stærri stoppistöðvarpall, stærra biðskýli, færa ruslastamp og tímatöflustaur til að auka aðgengi o.fl.</li> </ul> | <ul style="list-style-type: none"> <li>- Bæta lýsingu við stoppistöð</li> <li>- Leiðarlínur fyrir sjónskerta á og við stoppistöð</li> <li>- Bæta aðvörunarhellur fyrir framan efsta þrep við aðliggjandi tröppur</li> </ul> | |

| ALMENNT | AÐGERÐIR | |
|---|---|--|
| | <ul style="list-style-type: none"> <li>- Vantar upplýsingar um leiðarkerfi í biðskýlið</li> <li>- Ruslastampur og tímatöflustaur ekki með gott aðgengi fyrir þau sem eru í hjólastól</li> <li>- Hjólastæði</li> <li>- Blindraletur á tímatöflu</li> </ul> | |

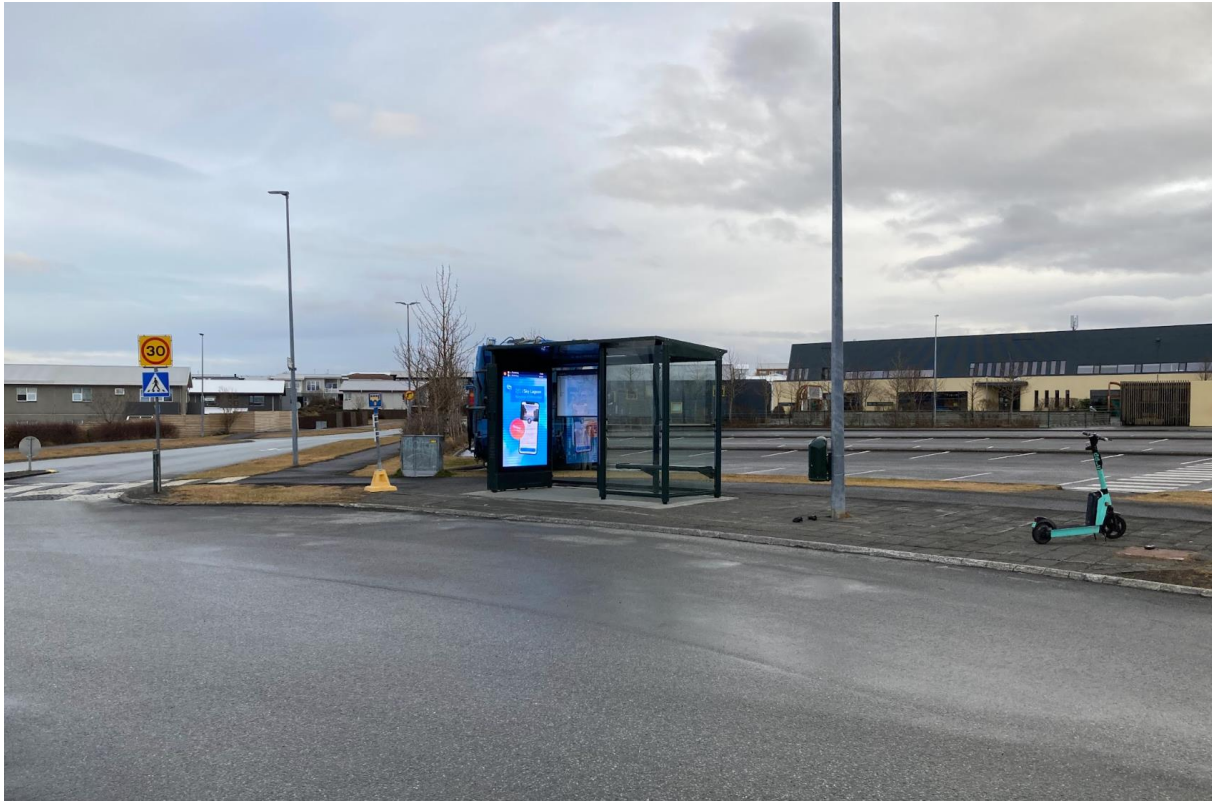
ÁsbrautÁsland II (við Áslandsskóla)

| ALMENNT | AÐGERÐIR | |
|---|---|--|
| <ul style="list-style-type: none"> <li>- Götulýsing nýtist fyrir stoppistöð</li> <li>- Rúmgott biðskýli</li> </ul> | <ul style="list-style-type: none"> <li>- Leiðarlínur fyrir sjónskerta</li> <li>- Bæta merkingum á glervegg sem snýr að aðkomustefnu strætisvagns</li> </ul> | |

| ALMENNT | AÐGERÐIR | |
|---|---|--|
| | <ul style="list-style-type: none"> <li>- Tímatöflustaur ekki með gott aðgengi fyrir þau sem eru í hjólastól</li> <li>- Blindraletur á tímatöflu</li> <li>- Hjólastæði</li> </ul> | |
