ÚTTEKT Á AÐGENGI OG ÖRYGGI VIÐ STOPPISTÖÐVAR  
STRÆTÓ Á 50 KM/KLST GÖTUM Í HAFNARFIRÐI

101792-SKY-001-V01

Úttekt á aðgengi og öryggi við stoppistöðvar strætó á 50 km/klst. götum í Hafnarfirði

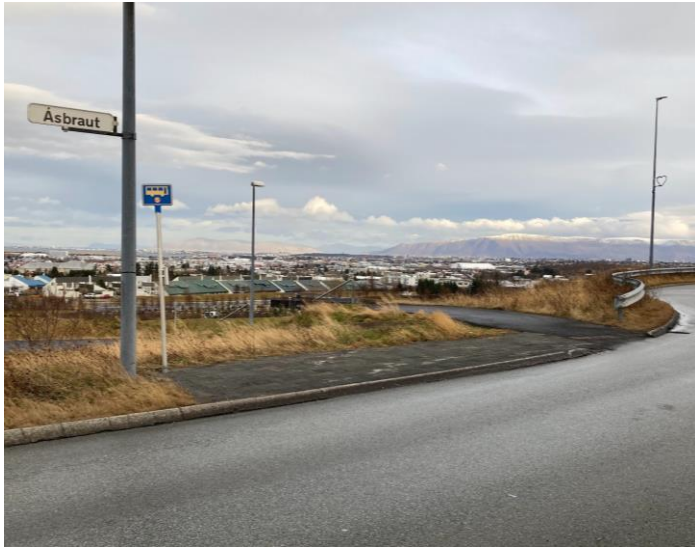
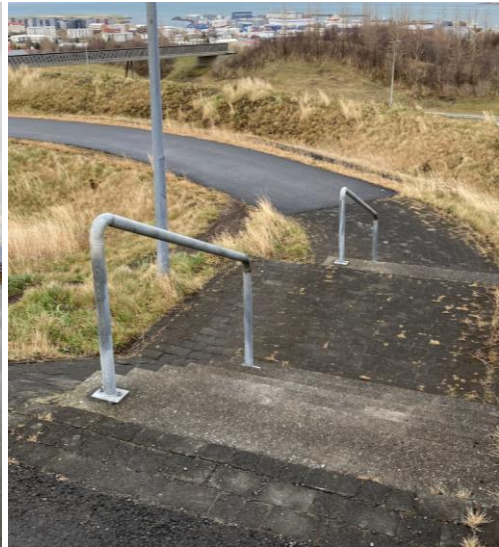
## Goðatorg (norðan við götu)

| ALMENNT | AÐGERÐIR | |
|---|---|--|
| <ul style="list-style-type: none"> <li>- Lítið notuð stoppistöð (færri en 10 innstig/sólarhring)</li> <li>- Breiðar gönguleiðir að stoppistöð</li> <li>- Götulýsing nýtist fyrir stoppistöð</li> <li>- Nóg pláss til að útbúa stærri stoppistöðvarpall og setja biðskýli, ruslastamp, hjólastæði o.fl.</li> </ul> | <ul style="list-style-type: none"> <li>- Leiðarlínur fyrir sjónskerta</li> <li>- Bæta aðvörunarhellur fyrir framan efsta þrep við aðliggjandi tröppur</li> </ul> | |

| ALMENNT | AÐGERÐIR | |
|---|---|--|
| | <ul style="list-style-type: none"> <li>- Vantar upplýsingar um leiðarkerfi á stoppistöðina</li> <li>- Blindraletur á tímatöflu</li> <li>- Ruslastampur</li> </ul> | |

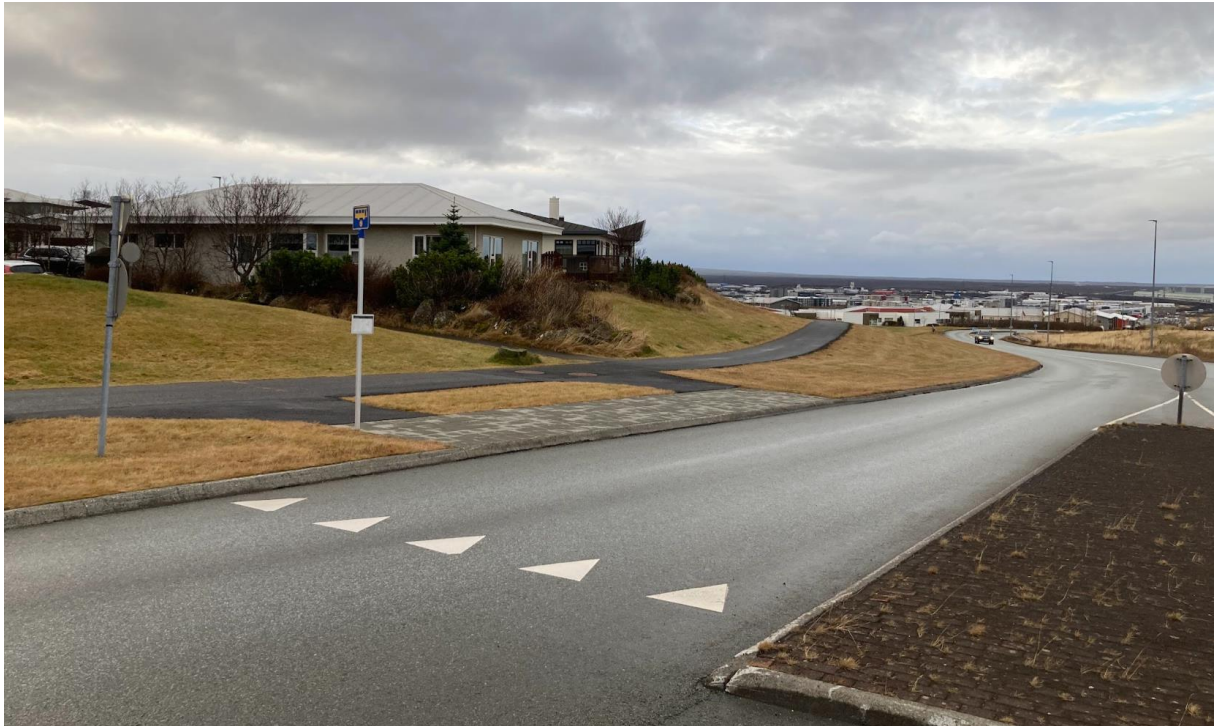
Goðatorg (sunnan við götu)

| ALMENNT | AÐGERÐIR | |
|---|---|--|
| <ul style="list-style-type: none"> <li>- Lítið notuð stoppistöð (færri en 10 innstig/sólarhring)</li> <li>- Nóg pláss til að útbúa stærri stoppistöðvarpall og setja biðskýli, ruslastamp, hjólastæði o.fl.</li> <li>- Breiðar gönguleiðir að stoppistöð</li> </ul> | - Bæta lýsingu við stoppistöð | |

| ALMENNT | AÐGERÐIR | |
|---|---|--|
| | <ul style="list-style-type: none"> <li>- Vantar upplýsingar um leiðarkerfi á stoppistöðina</li> <li>- Tímatöflustaur ekki með gott aðgengi fyrir þau sem eru í hjólastól</li> <li>- Blindraletur á tímatöflu</li> <li>- Ruslastampur</li> </ul> | |

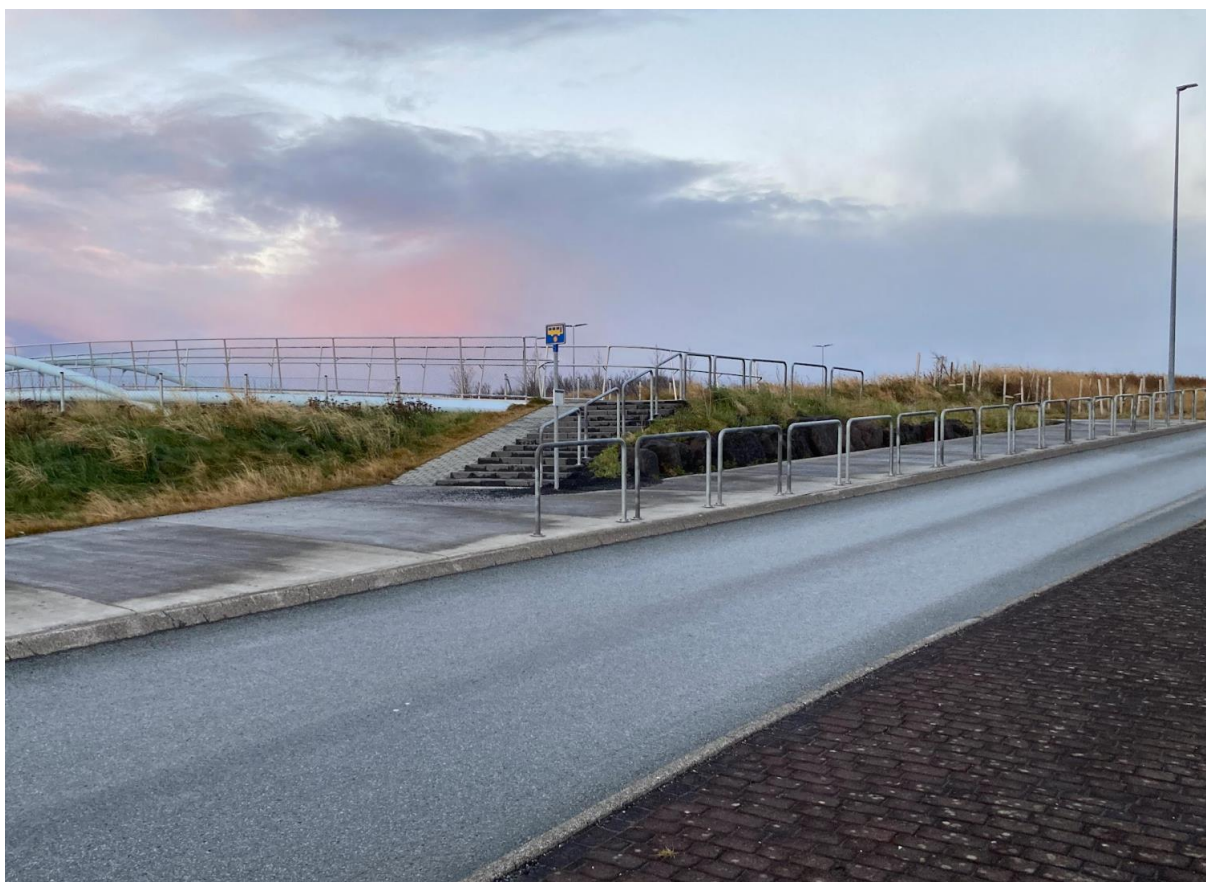
## Ásland I (norðan við götu)

| ALMENNT | AÐGERÐIR | |
|---|---|--|
| <ul style="list-style-type: none"> <li>- Lítið notuð stoppistöð (færri en 10 innstig/sólarhring)</li> <li>- Nóg pláss til að útbúa stærri stoppistöðvarpall og setja biðskýli, ruslastamp, hjólastæði o.fl.</li> <li>- Breiðar gönguleiðir að stoppistöð</li> </ul> | <ul style="list-style-type: none"> <li>- Bæta lýsingu við stoppistöð</li> <li>- Leiðarlínur fyrir sjónskerta</li> <li>- Bæta aðvörunarhellur fyrir framan efsta þrep við aðliggjandi tröppur</li> </ul> | |

| ALMENNT | AÐGERÐIR | |
|---|---|--|
| | <ul style="list-style-type: none"> <li>- Vantar upplýsingar um leiðarkerfi á stoppistöðina</li> <li>- Blindraletur á tímatöflu</li> <li>- Ruslastampur</li> </ul> | |

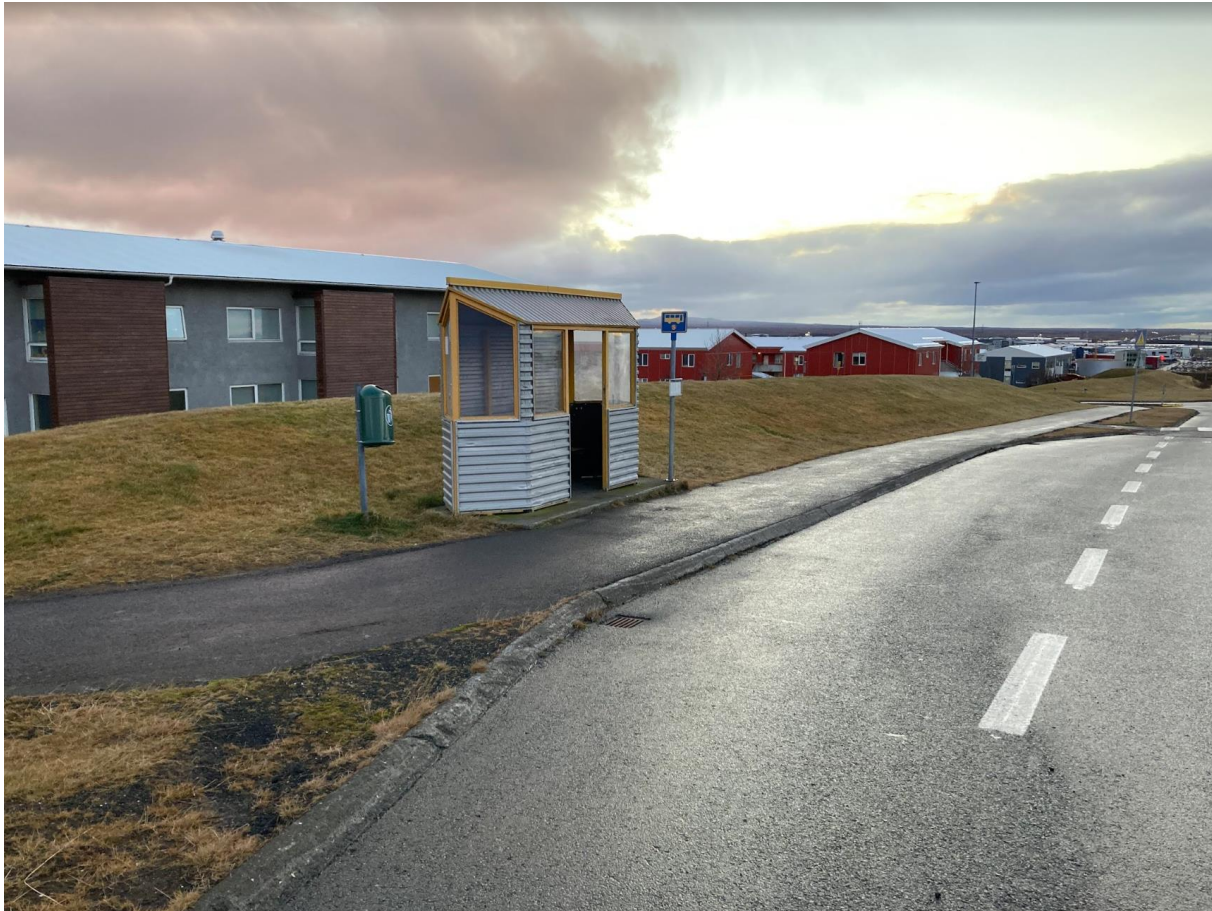
### Ásland I (sunnan við götu)

| ALMENNT | AÐGERÐIR | |
|---|---|--|
| <ul style="list-style-type: none"> <li>- Lítið notuð stoppistöð (færri en 10 innstig/sólarhring)</li> <li>- Nóg pláss til að útbúa stærri stoppistöðvarpall og setja stærra biðskýli, ruslastamp, hjólastæði o.fl.</li> <li>- Breiðar gönguleiðir að stoppistöð</li> </ul> | <ul style="list-style-type: none"> <li>- Bæta lýsingu við stoppistöð</li> <li>- Leiðarlínur fyrir sjónskerta</li> </ul> | |

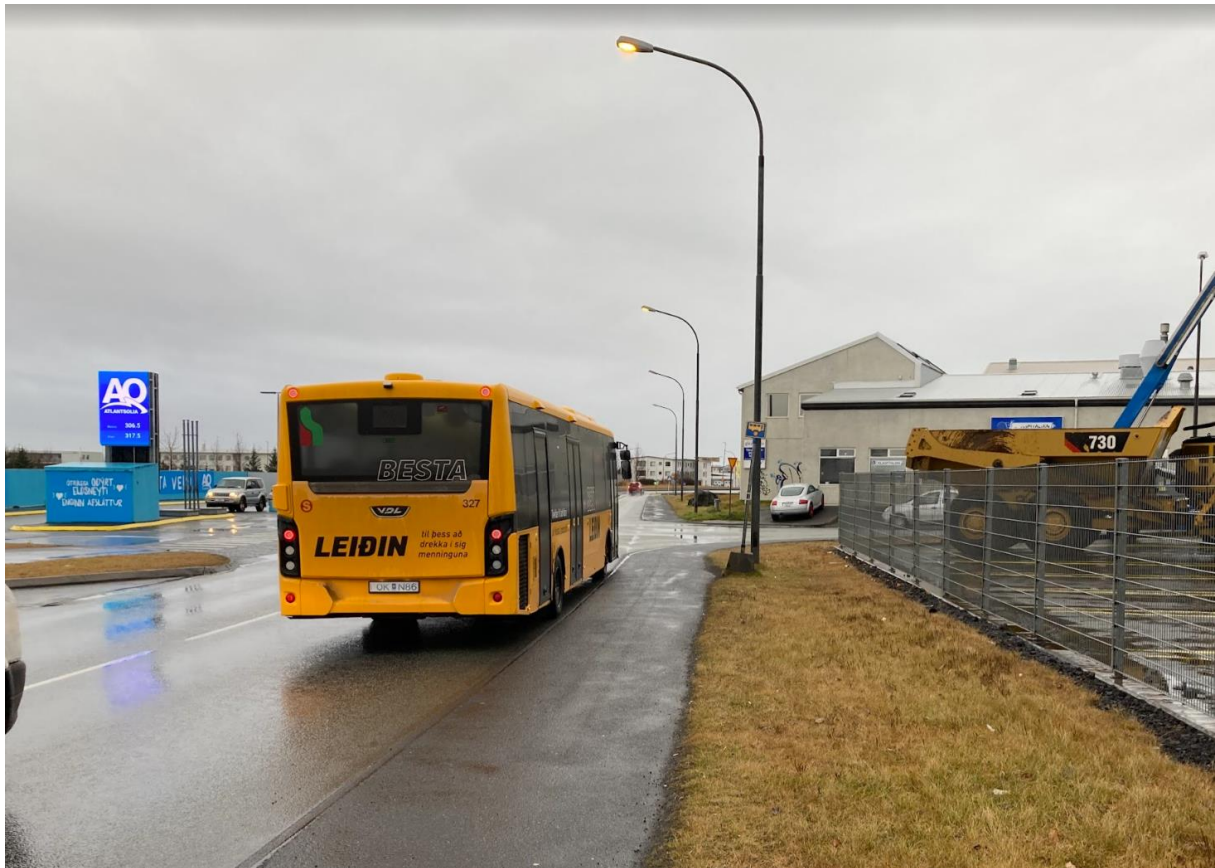
### Kaplakriki (norðan við götu)

| ALMENNT | AÐGERÐIR | |
|---|---|--|
| <ul style="list-style-type: none"><li>- Götulýsing nýtist fyrir stoppistöð</li><li>- Pláss til staðar til að útbúa sérstakan stoppistöðvarpall og setja biðskýli, ruslastamp, hjólastæði o.fl.</li></ul> | <ul style="list-style-type: none"><li>- Leiðarlínur fyrir sjónskerta</li></ul> | |

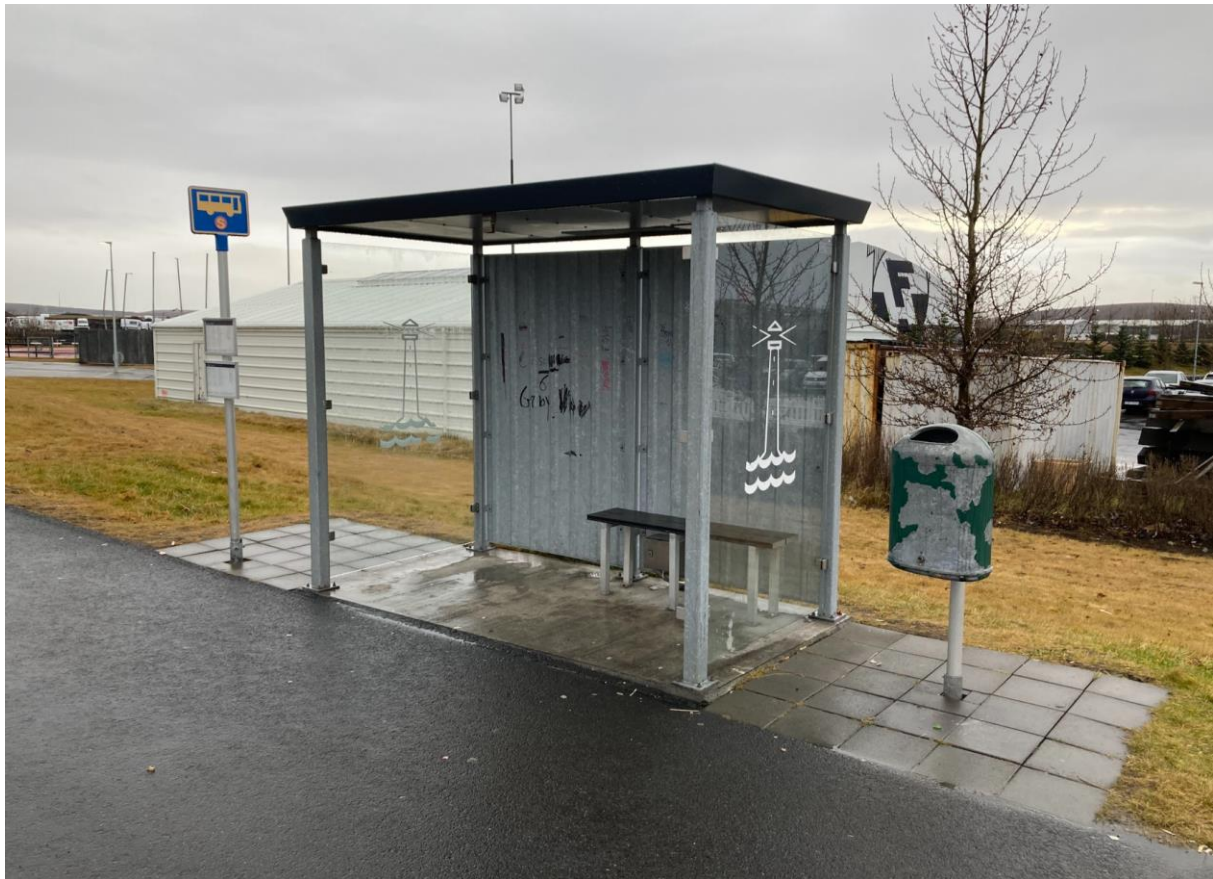
## Kaplakriki (sunnan við götu)

| ALMENNT | AÐGERÐIR | |
|---|---|--|
| - Breiðar gönguleiðir að stoppistöð | - Bæta lýsingu við stoppistöð | |

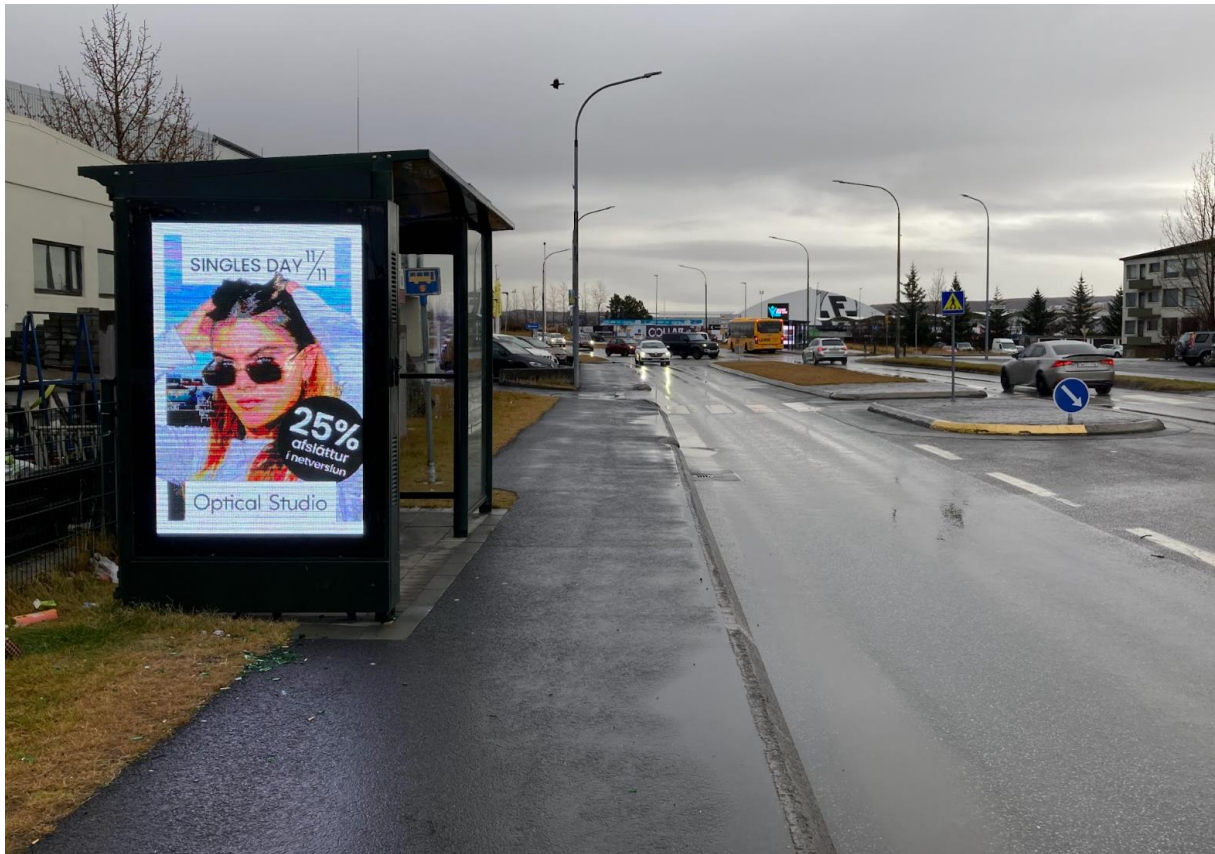
Flatahraun (norðan við götu)

| ALMENNT | AÐGERÐIR | |
|---|---|--|
| <ul style="list-style-type: none"> <li>- Breiðar gönguleiðir að stoppistöð</li> <li>- Rúmgott biðskýli</li> <li>- Stoppistöðvarpallur er undir 2,0 m að breidd</li> </ul> | <ul style="list-style-type: none"> <li>- Bæta lýsingu við stoppistöð</li> <li>- Leiðarlínur fyrir sjónskerta</li> <li>- Bæta merkingum á glervegg sem snýr að aðkomustefnu strætisvagns</li> </ul> | |

| ALMENNT | AÐGERÐIR | |
|---|---|--|
| | <ul style="list-style-type: none"> <li>- Tímatöflustaur er ekki með gott aðgengi fyrir þau sem eru í hjólastól</li> <li>- Blindraletur á tímatöflu</li> <li>- Hjólastæði</li> <li>- Vatnspollamyndun á stöðvarpalli</li> <li>- Ruslastampur</li> </ul> | |

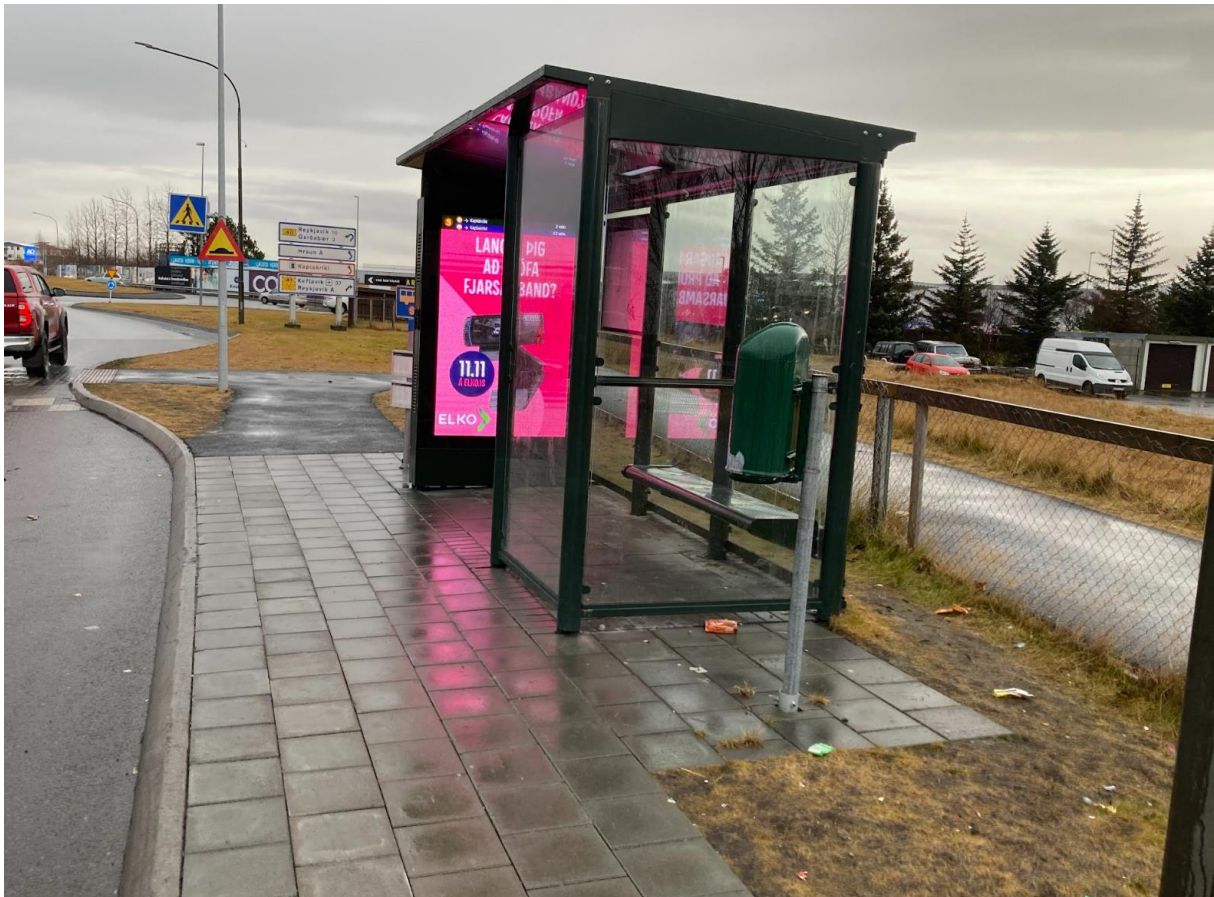
## Flatahraun (sunnan við götu)

| ALMENNT | AÐGERÐIR | |
|---|---|--|
| <ul style="list-style-type: none"> <li>- Breiðar gönguleiðir að stoppistöð</li> <li>- Rúmgott biðskýli</li> <li>- Götulýsing nýtist fyrir stoppistöð</li> </ul> | <ul style="list-style-type: none"> <li>- Leiðarlínur fyrir sjónskerta</li> </ul> | |

| ALMENNT | AÐGERÐIR | |
|---|---|--|
| | <ul style="list-style-type: none"> <li>- Hjólastæði</li> <li>- Blindraletur á tímatöflu</li> </ul> | |

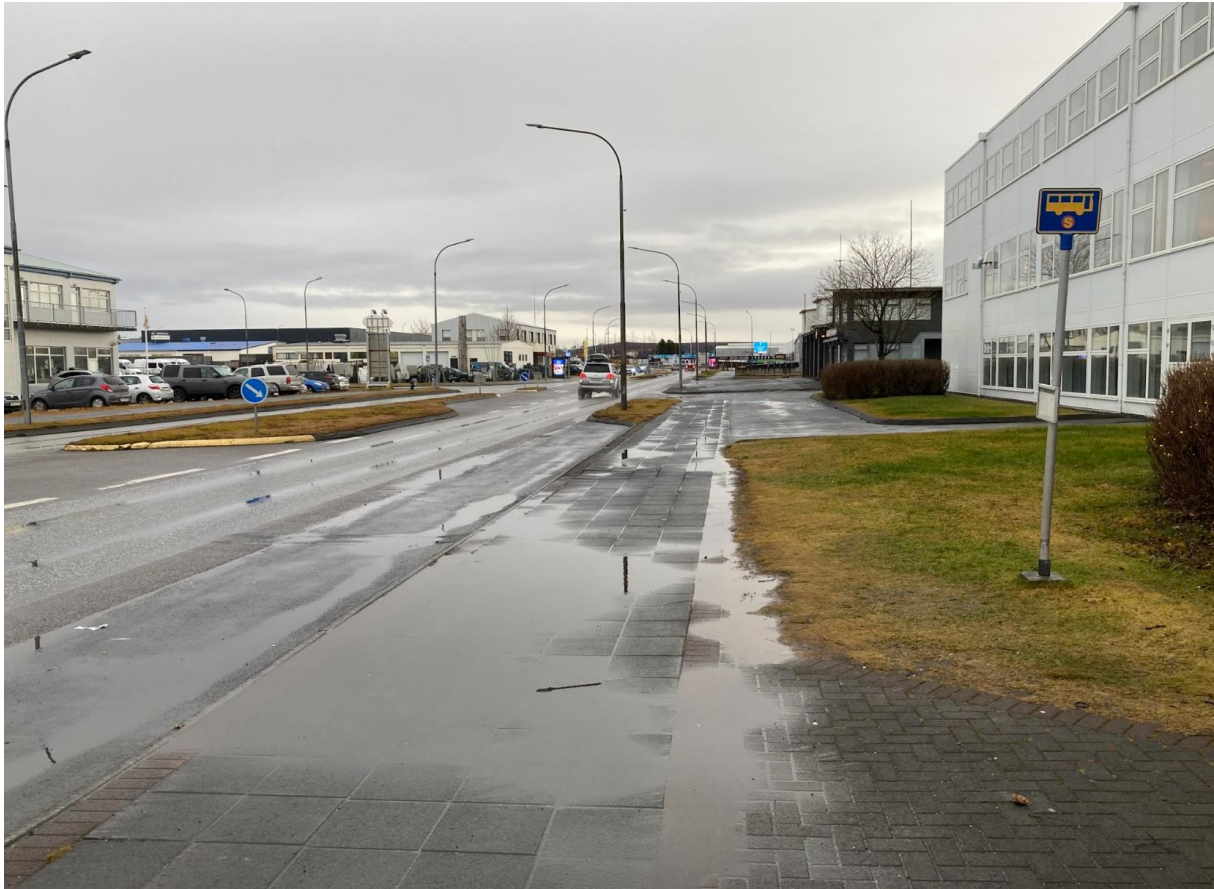
## Iðnskólinn

| ALMENNT | AÐGERÐIR | |
|---|---|--|
| <ul style="list-style-type: none"> <li>- Lítið notuð stoppistöð (færri en 10 innstig/sólarhring)</li> <li>- Nóg pláss til að útbúa stærri stoppistöðvarpall og setja biðskýli, ruslastamp, hjólastæði o.fl.</li> <li>- Breiðar gönguleiðir að stoppistöð</li> </ul> | <ul style="list-style-type: none"> <li>- Bæta lýsingu við stoppistöð</li> <li>- Leiðarlínur fyrir sjónskerta</li> </ul> | |

| ALMENNT | AÐGERÐIR | |
|---|---|--|
| | <ul style="list-style-type: none"> <li>- Vantar upplýsingar um leiðarkerfi á stoppistöðina</li> <li>- Tímatöflustaur ekki með gott aðgengi fyrir þau sem eru í hjólastól</li> <li>- Blindraletur á tímatöflu</li> <li>- Ruslastampur</li> </ul> | |

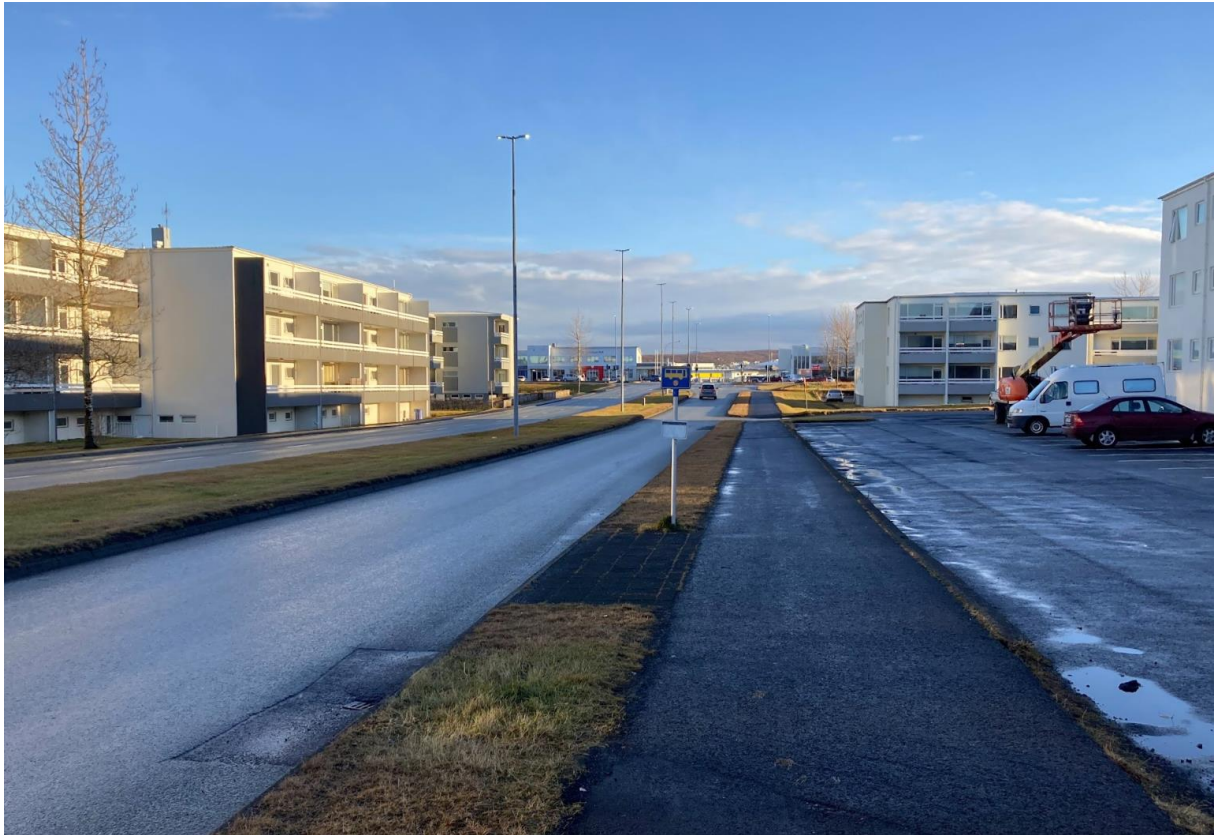
**Hjallabraut**Hjallabraut

| ALMENNT | AÐGERÐIR | |
|---|---|--|
| <ul style="list-style-type: none"> <li>- Lítið notuð stoppistöð (færri en 10 innstig/sólarhring)</li> </ul> | <ul style="list-style-type: none"> <li>- Bæta lýsingu við stoppistöð</li> <li>- Leiðarlínur fyrir sjónskerta</li> </ul> | |

| ALMENNT | AÐGERÐIR | |
|---|---|--|
| | <ul style="list-style-type: none"> <li>- Vantar upplýsingar um leiðarkerfi á stoppistöðina</li> <li>- Blindraletur á tímatöflu</li> <li>- Ruslastampur</li> </ul> | |

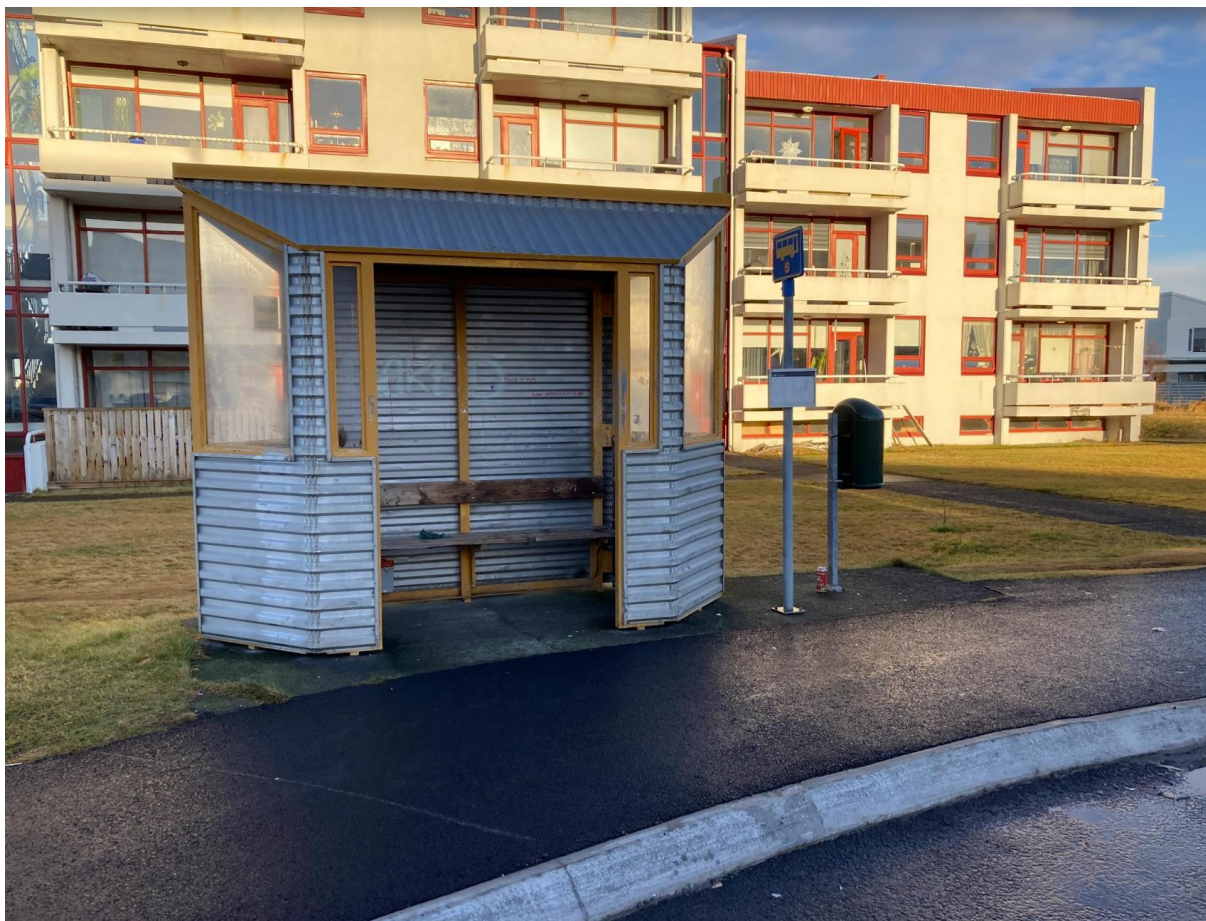
Miðvangur (norðan við götu)

| ALMENNT | AÐGERÐIR | |
|---|---|--|
| <ul style="list-style-type: none"> <li>- Nóg pláss til að útbúa stærri stoppistöðvarpall og setja stærra biðskýli, hjólastæði .o.fl.</li> </ul> | - Bæta lýsingu við stoppistöð | |

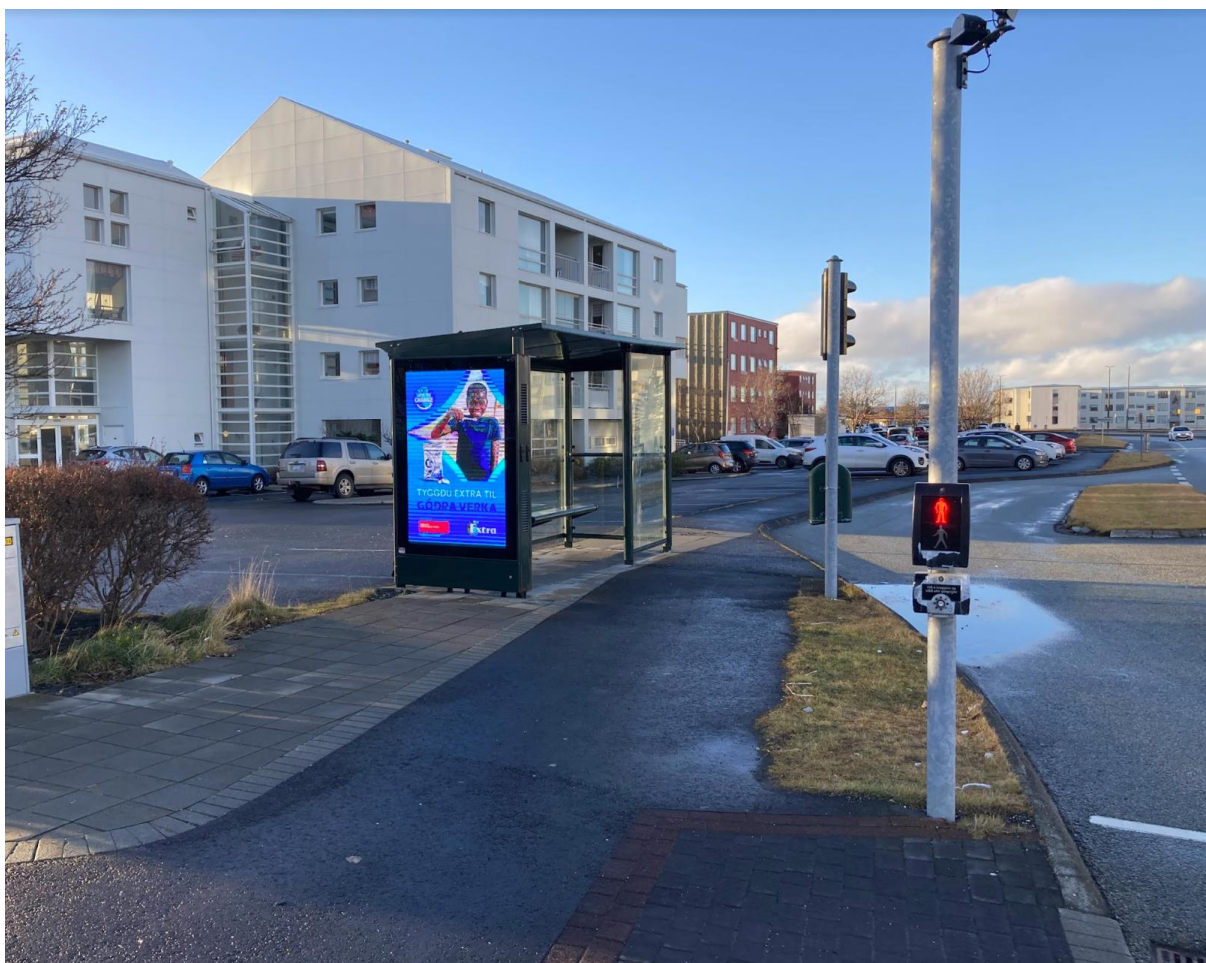
## Miðvangur (sunnan við götu)

| ALMENNT | AÐGERÐIR | |
|---|---|--|
| - Rúmgott biðskýli | <ul style="list-style-type: none"> <li>- Bæta lýsingu við stoppistöð</li> <li>- Leiðarlínur fyrir sjónskerta</li> <li>- Bæta merkingum á glervegg sem snýr að aðkomustefnu strætisvagns</li> </ul> | |
| | <ul style="list-style-type: none"> <li>- Bakstuðning og handföng á bekk</li> <li>- Miklar sprungur í yfirborðsefni. Þarf að lagfæra hellur í kringum tímatöflustaur</li> <li>- Auka breidd á stoppistöðvarpalli</li> <li>- Aðgengi að stoppistöð frá gangstéttum getur orðið skert vegna snjóruðnings frá götu</li> <li>- Breikka gönguleið að stoppistöð</li> </ul> | |
| | <ul style="list-style-type: none"> <li>- Hjólastæði</li> <li>- Blindraletur á tímatöflu</li> </ul> | |

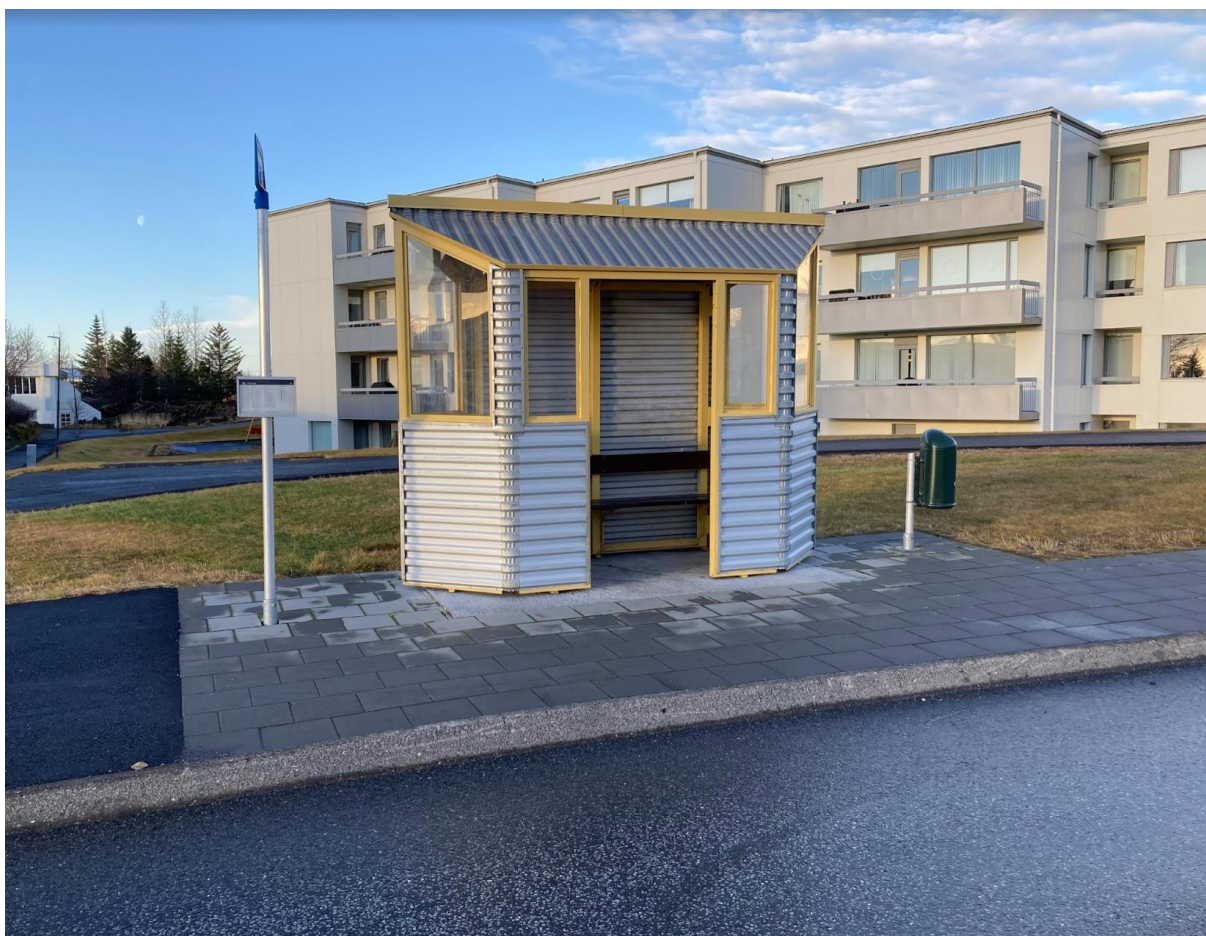
Víðivangur (norðvestan við götu)

| ALMENNT | AÐGERÐIR | |
|---|---|---|
| <ul style="list-style-type: none"> <li>Nóg pláss til að útbúa stærri stoppistöðvarpall og stærra biðskýli, hjólastæði o.fl.</li> </ul> | <ul style="list-style-type: none"> <li>Bæta lýsingu við stoppistöð</li> <li>Leiðarlínur fyrir sjónskerta</li> </ul> | Red |
| | <ul style="list-style-type: none"> <li>Biðskýli er of lítið og ekki aðgengi fyrir þau sem eru í hjólastól</li> <li>Breikka gönguleiðir að stoppistöð</li> </ul> | Yellow |
| | <ul style="list-style-type: none"> <li>Vantar upplýsingar um leiðarkerfi í biðskýlið</li> <li>Þarf að snúa ruslastampi</li> <li>Hjólastæði</li> <li>Blindraletur á tímatöflu</li> </ul> | Yellow |

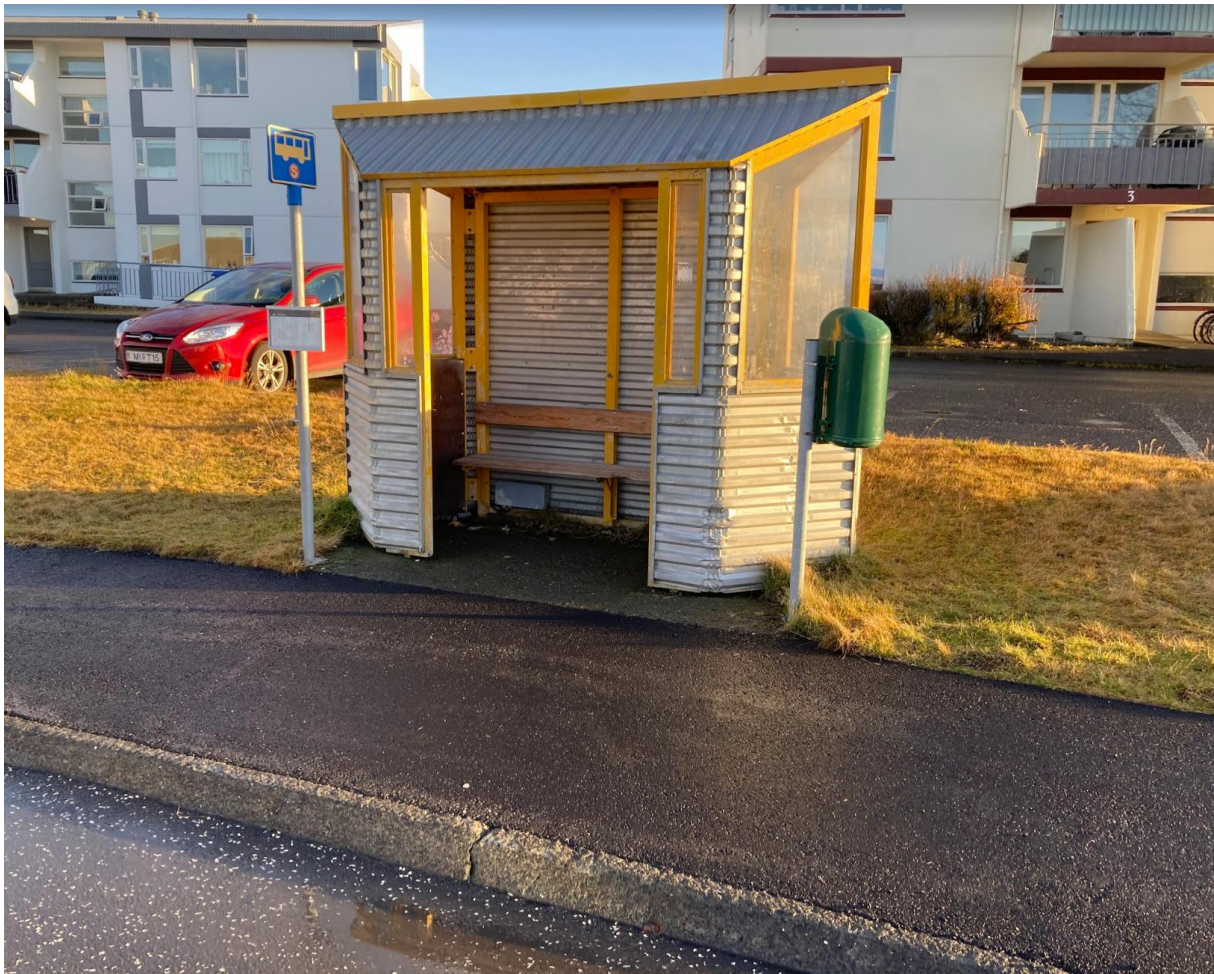
### Víðivangur (suðaustan við götu)

| ALMENNT | AÐGERÐIR | |
|---|---|--|
| <ul style="list-style-type: none"> <li>Nóg pláss til að útbúa stærri stoppistöðvarpall og setja biðskýli, ruslastamp, hjólastæði o.fl.</li> </ul> | <ul style="list-style-type: none"> <li>Bæta lýsingu við stoppistöð</li> <li>Leiðarlínur fyrir sjónskerta</li> </ul> | |
| | <ul style="list-style-type: none"> <li>Biðskýli er of lítið og ekki aðgengi fyrir þau sem eru í hjólastól</li> <li>Miklar sprungur í yfirborðsefni</li> <li>Hækka kantstein frá götu til að auðvelda hjólstólaaðgengi inn í strætisvagn</li> </ul> | |
| | <ul style="list-style-type: none"> <li>Vantar upplýsingar um leiðarkerfi í biðskýlið</li> <li>Hjólastæði</li> <li>Blindraletur á tímatöflu</li> <li>Þarf að snúa ruslastampi</li> </ul> | |

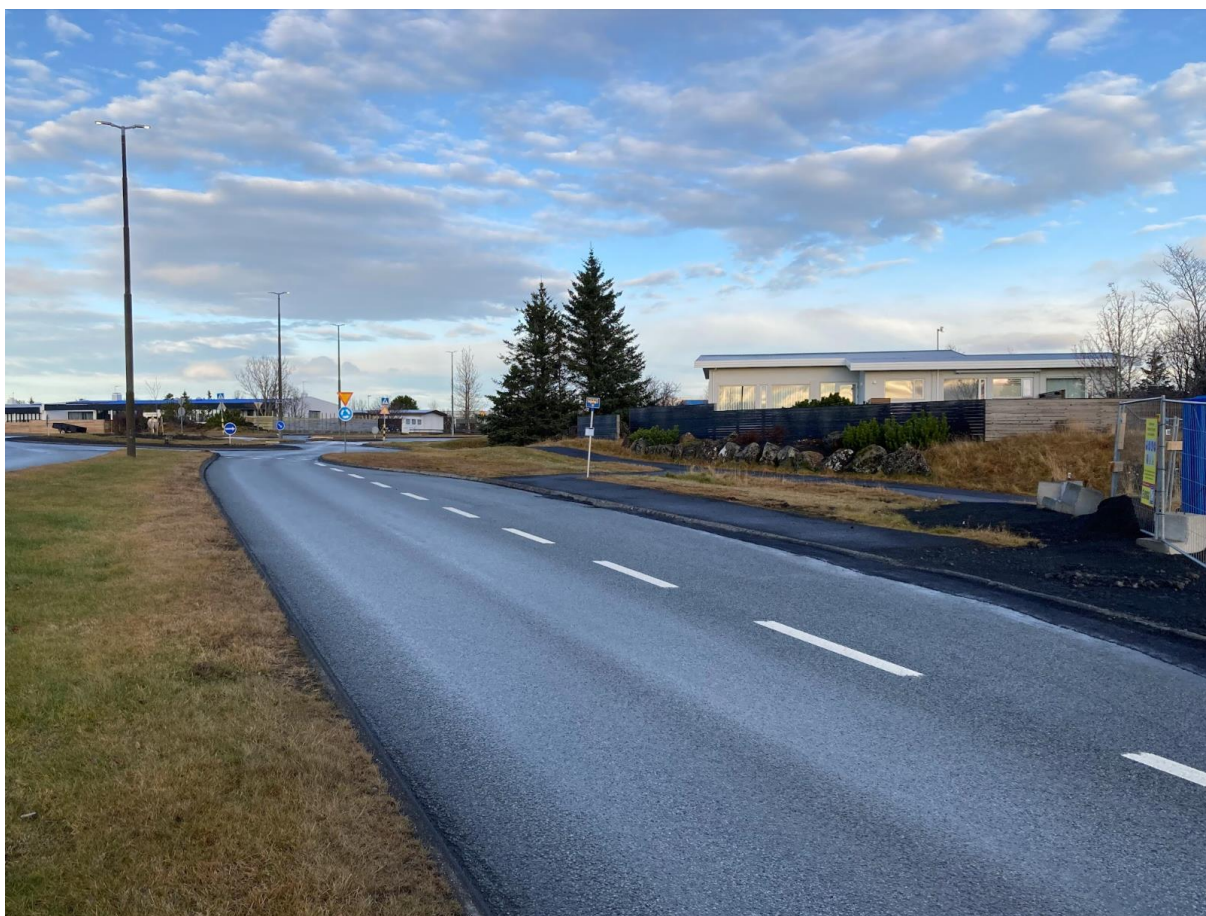
Skjólvangur (austan við götu)

| ALMENNT | AÐGERÐIR | |
|---|---|---|
| <ul style="list-style-type: none"> <li>- Lítið notuð stoppistöð (færri en 10 innstig/sólarhring)</li> <li>- Nóg pláss til að útbúa stærri stoppistöðvarpall og setja biðskýli, ruslastamp, hjólastæði o.fl.</li> <li>- Mjóar gönguleiðir að stoppistöðinni</li> </ul> | - Bæta lýsingu við stoppistöð | Red |
| | - Leiðarlínur fyrir sjónskerta | |
| | - Miklar sprungur í yfirborðsefni | Yellow |
| | - Mikill sandur á stoppistöðvarpalli | |
| | - Breikka gönguleið að stoppistöð | |
| | - Bekkur með bakstuðningi og handföngum | Yellow |
| | - Vantar upplýsingar um leiðarkerfi á stoppistöðina | |
| | - Blindraletur á tímatöflu | |
| | - Ruslastampur | |

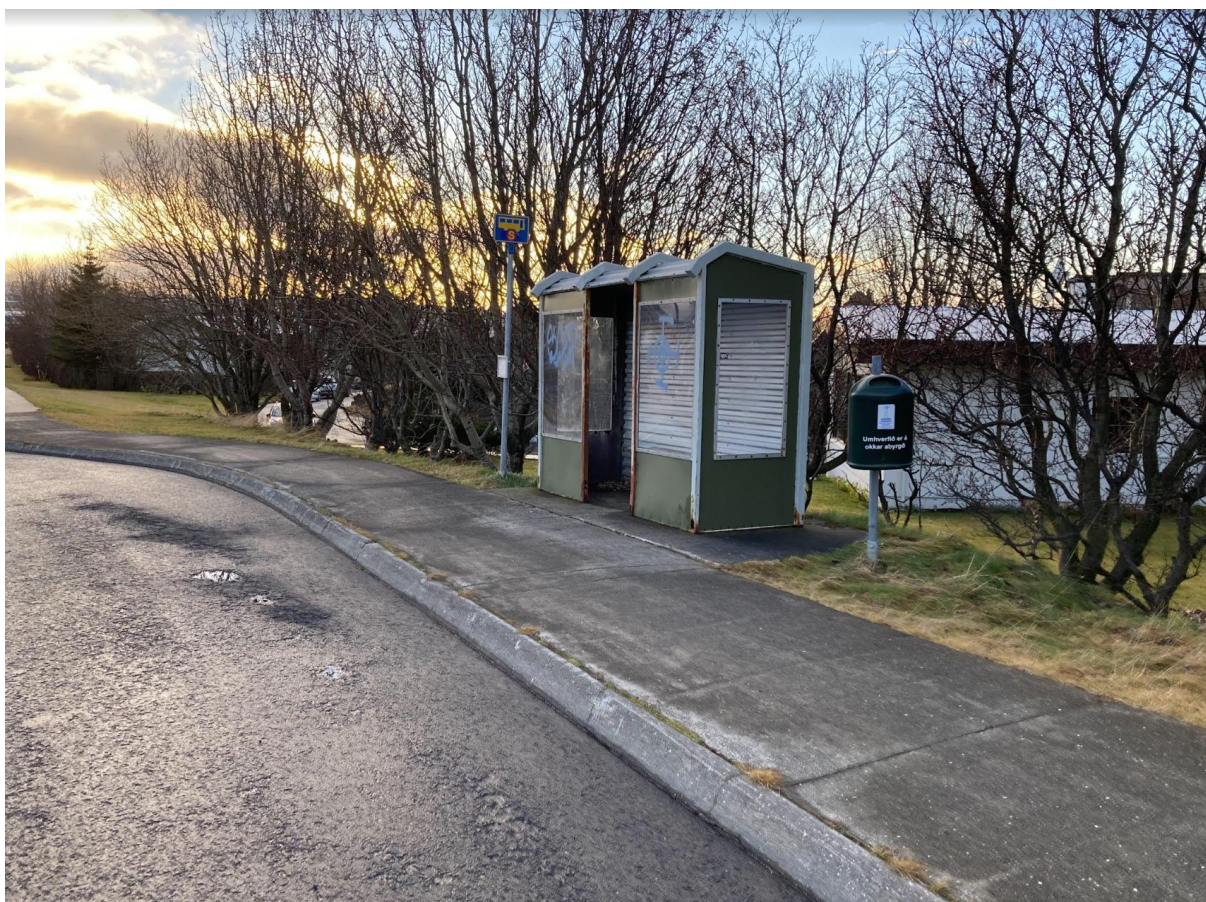
## Skjólvangur (vestan við götu)

| ALMENNT | AÐGERÐIR | |
|---|---|--|
| <ul style="list-style-type: none"> <li>- Mjóar gönguleiðir að stoppistöð</li> <li>- Ef gróður/tré vex mikið hefur það neikvæð áhrif á aðgengi að stoppistöðinni</li> </ul> | <ul style="list-style-type: none"> <li>- Bæta lýsingu við stoppistöð</li> <li>- Leiðarlínur fyrir sjónskerta</li> </ul> | |
| | <ul style="list-style-type: none"> <li>- Biðskýli er of lítið og ekki aðgengi fyrir þau sem eru í hjólastól</li> <li>- Miklar sprungur í yfirborðsefni</li> <li>- Útbúa pláss við hlið gangstéttar fyrir snjóruðning</li> <li>- Sjá til þess að gróður vaxi ekki um of og hindri aðgengi um gönguleið að stoppistöð</li> <li>- Breikka gönguleið að stoppistöð</li> </ul> | |
| | <ul style="list-style-type: none"> <li>- Vantar upplýsingar um leiðarkerfi í biðskýlið</li> <li>- Ruslastampur og tímatöflustaur ekki með gott aðgengi fyrir þau sem eru í hjólastól</li> <li>- Hjólastæði</li> <li>- Blindraletur á tímatöflu</li> </ul> | |

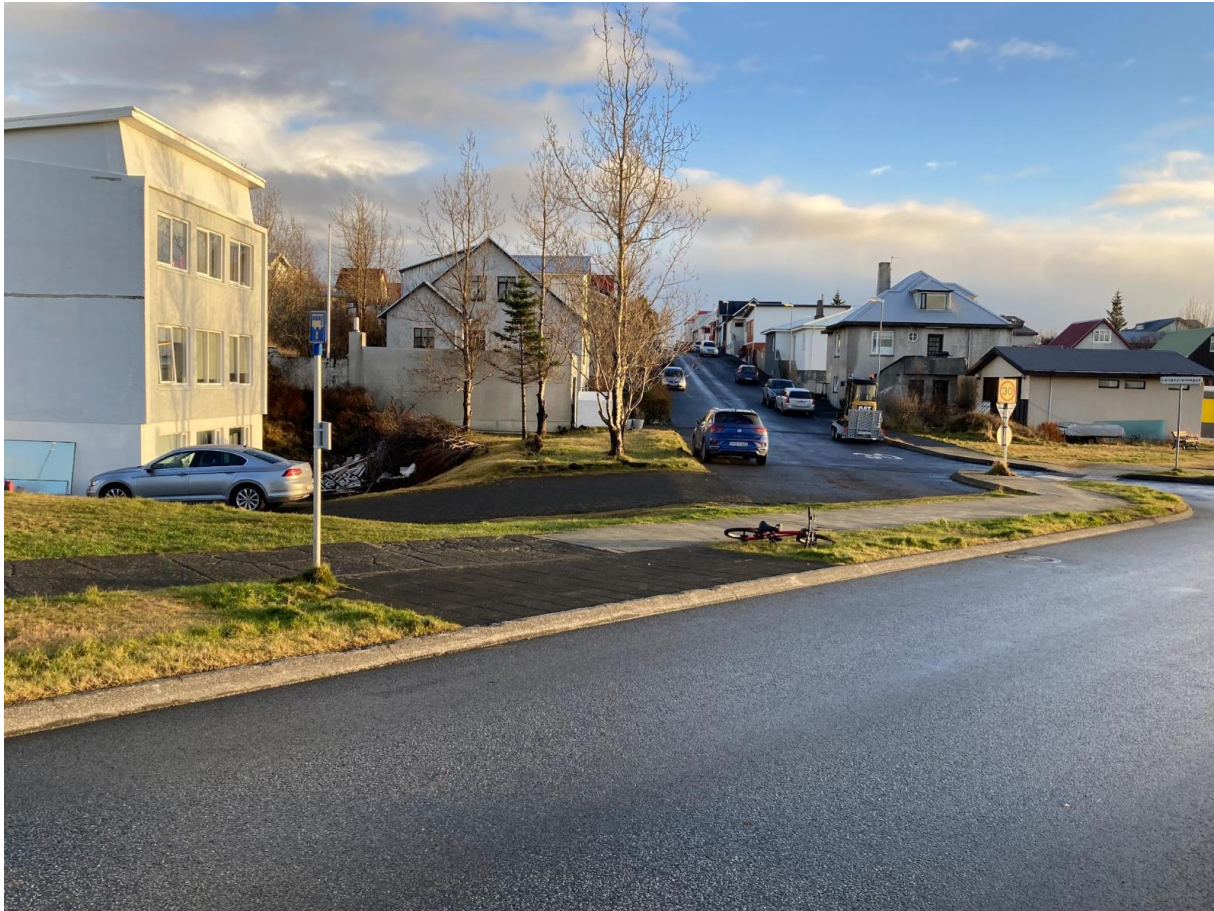
### Sundhöll Hafnarfjarðar (austan við götu)

| ALMENNT | AÐGERÐIR | |
|---|---|--|
| <ul style="list-style-type: none"><li>- Götulýsing nýtist fyrir stoppistöð</li><li>- Nóg pláss til að útbúa stærri stoppistöðvarpall og setja biðskýli, ruslastamp, hjólastæði o.fl.</li></ul> | <ul style="list-style-type: none"><li>- Leiðarlínur fyrir sjónskerta</li></ul> | |
| | <ul style="list-style-type: none"><li>- Setja biðskýli (innstig eru fleiri en 10 á sólarhring)</li><li>- Miklar sprungur í yfirborðsefni á gangstéttinni við stoppistöðina</li><li>- Breikka gönguleið að stoppistöð</li><li>- Bekkur með bakstuðningi og handföngum</li></ul> | |
| | <ul style="list-style-type: none"><li>- Vantar upplýsingar um leiðarkerfi við stoppistöðina</li><li>- Hjólastæði</li><li>- Blindraletur á tímatöflu</li><li>- Ruslastampur</li></ul> | |

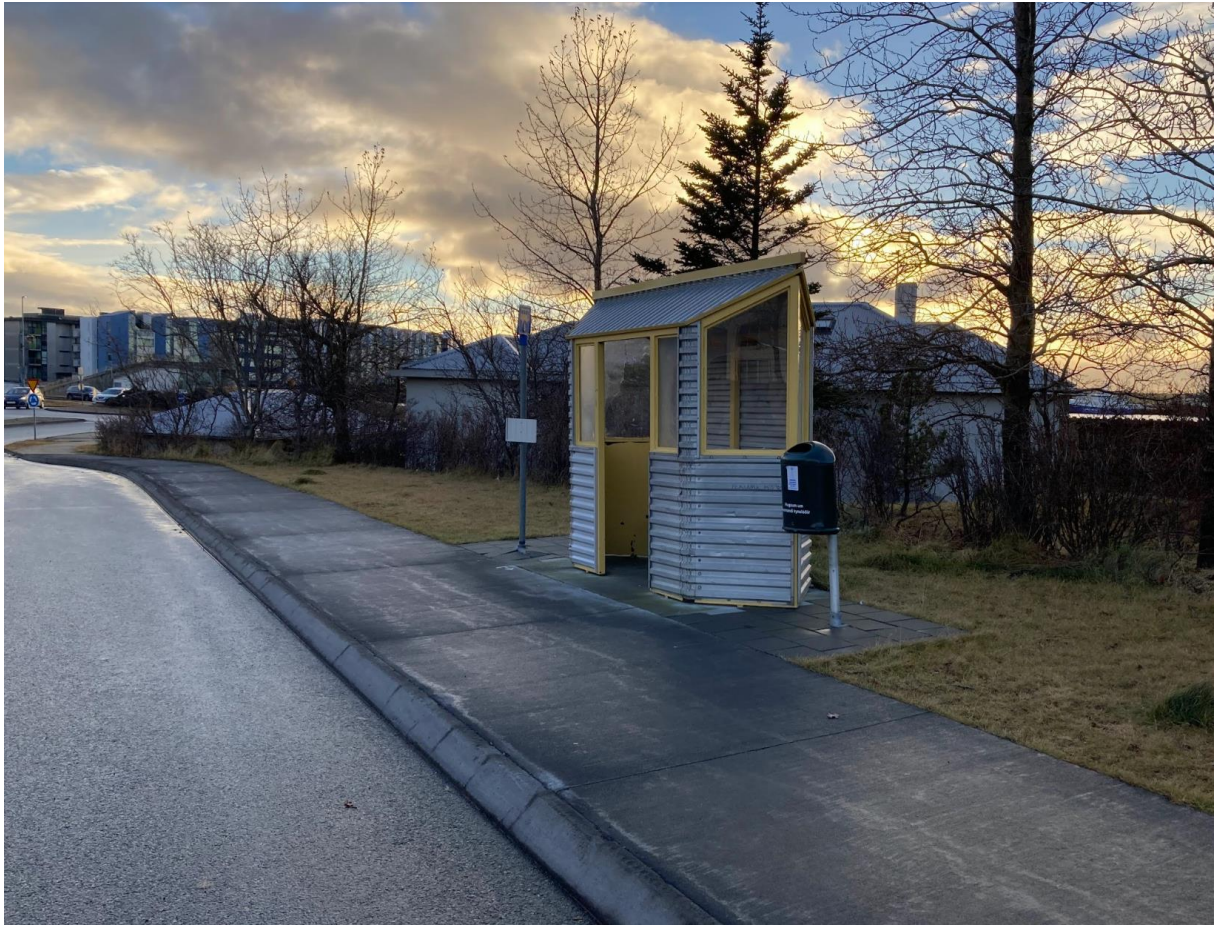
## Sundhöll Hafnarfjarðar (vestan við götu)

| ALMENNT | AÐGERÐIR | |
|---|---|--|
| <ul style="list-style-type: none"> <li>- Æskilegt að setja stærra biðskýli með aðgengi fyrir þau sem eru í hjólastól</li> <li>- Fín breidd á gönguleiðum næst stoppistöðinni en mælt er með að hafa lágmark 2,0 m breiðar gönguleiðir alla leið</li> </ul> | <ul style="list-style-type: none"> <li>- Bæta lýsingu við stoppistöð</li> <li>- Leiðarlínur fyrir sjónskerta</li> </ul> | |
| | <ul style="list-style-type: none"> <li>- Biðskýli er of lítið og ekki aðgengi fyrir þau sem eru í hjólastól</li> <li>- Sjá til þess að gróður vaxi ekki um of og hindri aðgengi um gönguleið að stoppistöð</li> <li>- Breikka gönguleið að stoppistöð</li> </ul> | |
| | <ul style="list-style-type: none"> <li>- Vantar upplýsingar um leiðarkerfi í biðskýlið</li> <li>- Hjólastæði</li> <li>- Blindraletur á tímatöflu</li> <li>- Þarf að laga hellur við undirstöðu tímatöflustausins</li> </ul> | |
