ÚTTEKT Á AÐGENGI OG ÖRYGGI VIÐ STOPPISTÖÐVAR  
STRÆTÓ Á 50 KM/KLST GÖTUM Í HAFNARFIRÐI

101792-SKY-001-V01

Úttekt á aðgengi og öryggi við stoppistöðvar strætó á 50 km/klst. götum í Hafnarfirði

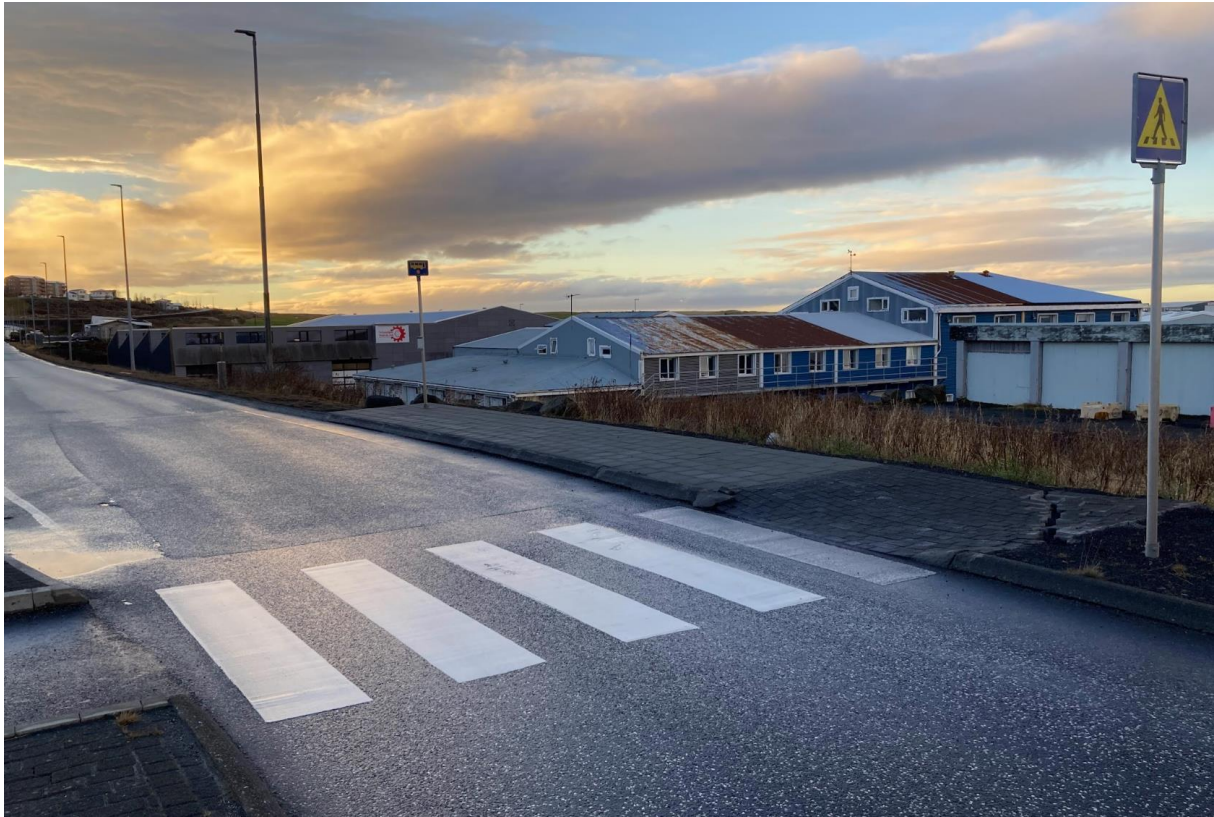
### Skipalón (norðan við götu)

| ALMENNT | AÐGERÐIR | |
|---|---|--|
| <ul style="list-style-type: none"><li>- Lítið notuð stoppistöð (færri en 10 innstig/sólarhring)</li></ul> | <ul style="list-style-type: none"><li>- Bæta lýsingu við stoppistöð</li><li>- Leiðarlínur fyrir sjónskerta</li><li>- Færa stoppistöð fjær beygjunni</li><li>- Gangbraut staðsett of nálægt stoppistöðinni (strætisvagn nær yfir gangbrautina þegar hann stöðvar bið stoppistöðina)</li></ul> | |
| | Miklar sprungur í yfirborðsefni (Hellur við niðurtekt) | |
| | <ul style="list-style-type: none"><li>- Bekkur með bakstuðningi og handföngum</li></ul> | |
| | <ul style="list-style-type: none"><li>- Blindraletur á tímatöflu</li><li>- Ruslastampur</li></ul> | |

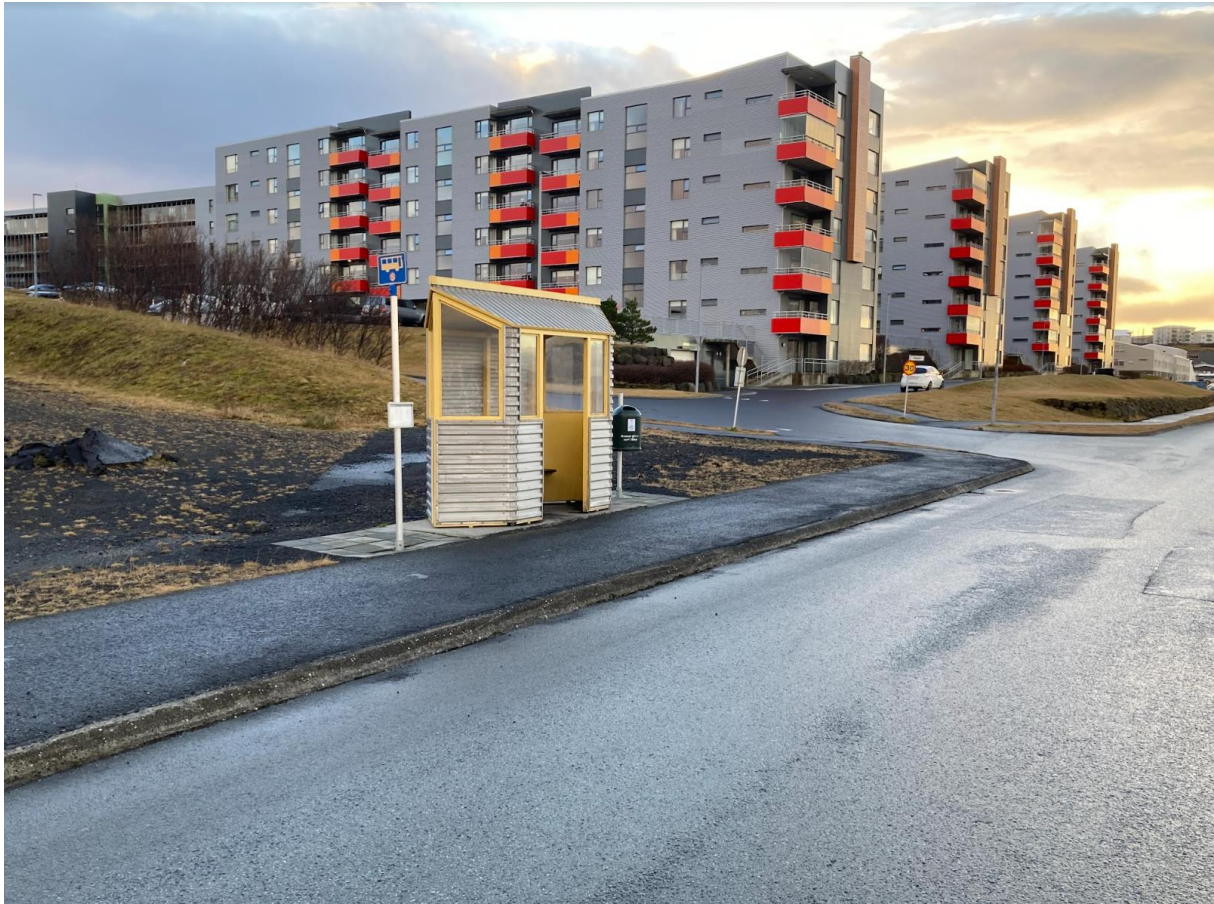
## Skipalón (sunnan við götu)

| ALMENNT | AÐGERÐIR | |
|---|---|--|
| <ul style="list-style-type: none"> <li>Nóg pláss til að útbúa stærri stoppistöðvarpall og setja stærra biðskýli, hjólastæði o.fl.</li> </ul> | <ul style="list-style-type: none"> <li>Bæta lýsingu við stoppistöð</li> <li>Leiðarlínur fyrir sjónskerta</li> </ul> | |
| | <ul style="list-style-type: none"> <li>Biðskýli er of lítið og ekki aðgengi fyrir þau sem eru í hjólastól</li> <li>Biðskýli er ekki í sömu hæð og biðpallur/gangstétt, þarf að laga til að auka aðgengi sjónskertra</li> <li>Breikka gönguleið að stoppistöð</li> </ul> | |
| | <ul style="list-style-type: none"> <li>Vantar upplýsingar um leiðarkerfi í biðskýlið</li> <li>Hjólastæði</li> <li>Blindraletur á tímatöflu</li> </ul> | |

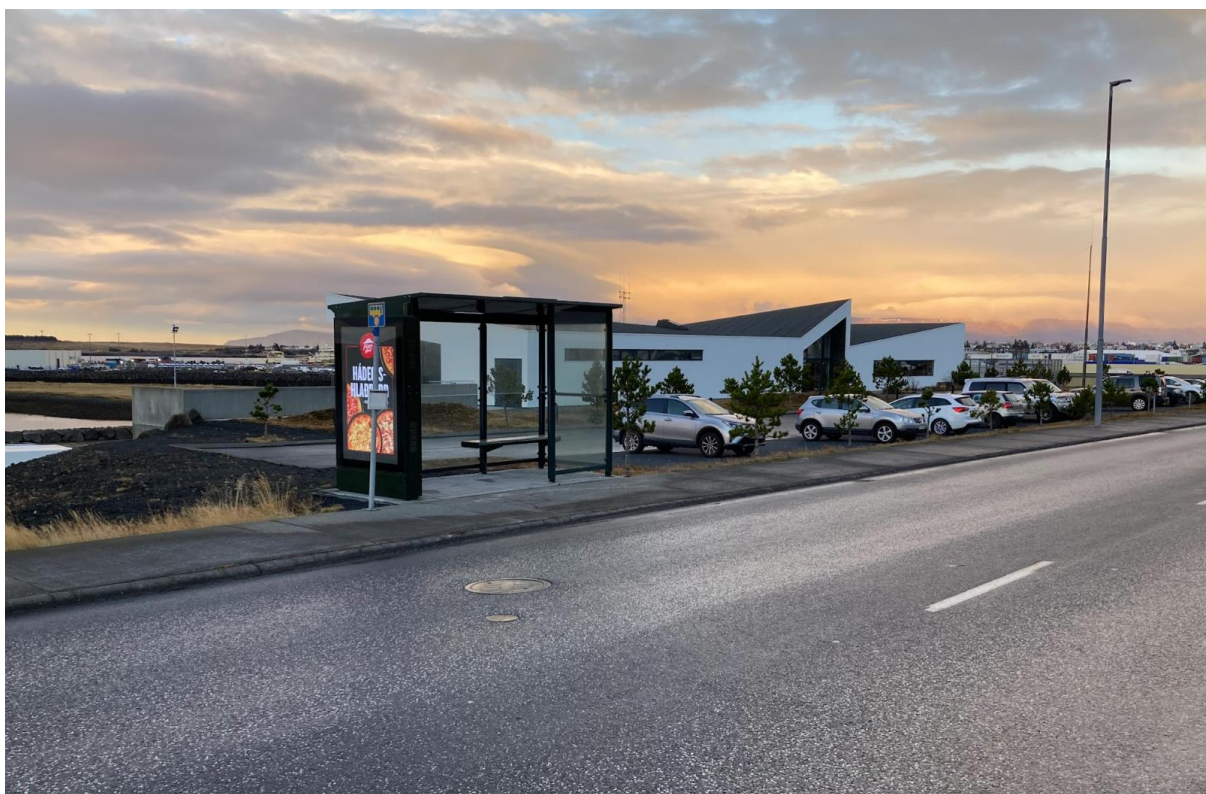
Brekkutröð (norðan við götu)

| ALMENNT | AÐGERÐIR | |
|---|---|--|
| - Rúmgott biðskýli | - Bæta lýsingu við stoppistöð<br>- Leiðarlínur fyrir sjónskerta<br>- Bæta merkingum á glervegg sem snýr að aðkomustefnu strætisvagns | |
| | - Bakstuðning og handföng á bekk<br>- Hækka kantstein frá götu til að auðvelda hjólstólaaðgengi inn í strætisvagn<br>- Breikka gönguleið að stoppistöð | |
| | - Hjólastæði<br>- Blindraletur á tímatöflu<br>- Ruslastampur | |

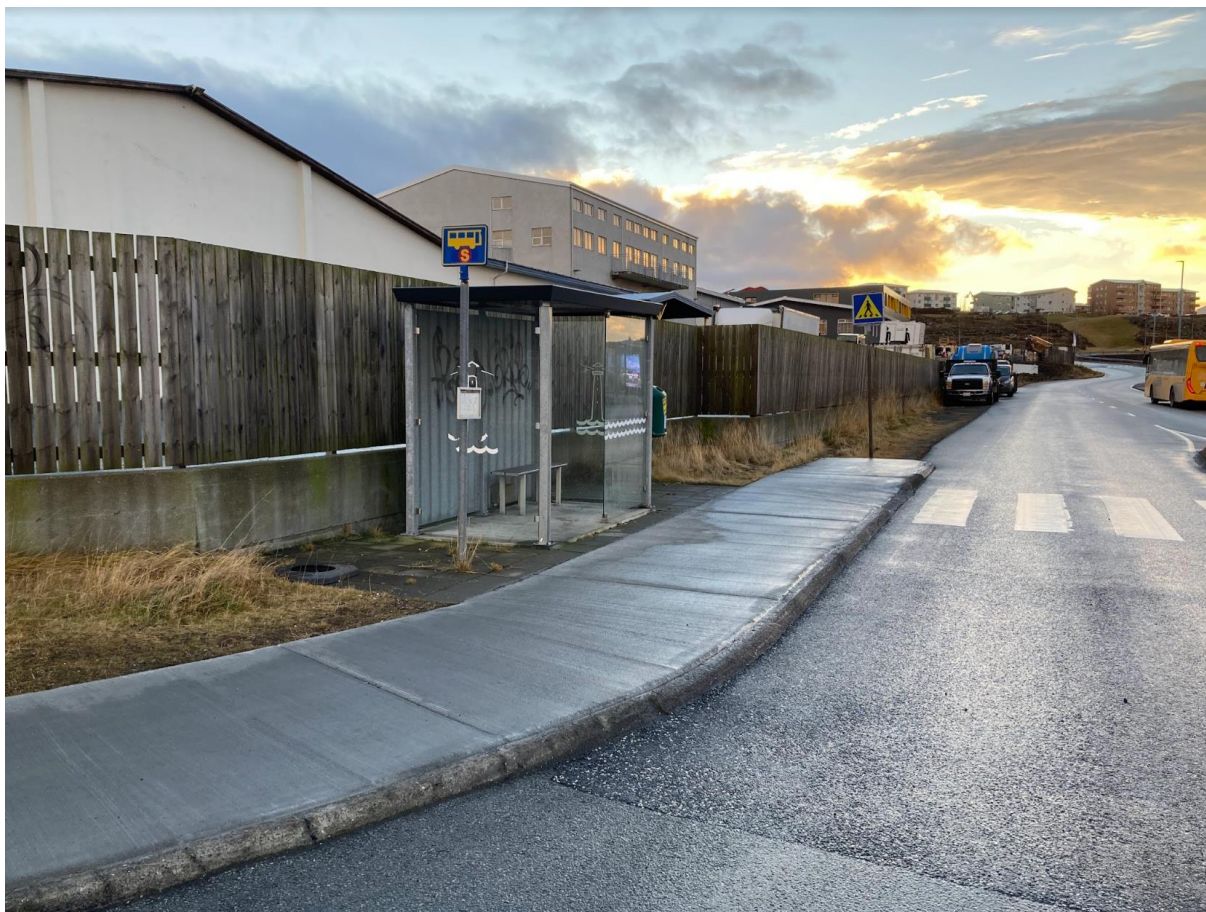
## Brekutröð (sunnan við götu)

| ALMENNT | AÐGERÐIR | |
|---|---|--|
| <ul style="list-style-type: none"> <li>- Of lítið biðskýli fyrir þau sem eru í hjólastól</li> <li>- Hæðarmundur á biðskýli og stoppistöðvarpall</li> <li>- Æskilegt að færa stoppistöðina eða gangbrautina svo að strætisvagn þurfi ekki að stöðva á gangbrautinni</li> </ul> | <ul style="list-style-type: none"> <li>- Bæta lýsingu við stoppistöð</li> <li>- Leiðarlínur fyrir sjónskerta</li> <li>- Gangbraut staðsett of nálægt stoppistöð. Strætisvagn stendur á gangbrautinni þegar hann stöðvar við stoppistöðina.</li> </ul> | |
| | <ul style="list-style-type: none"> <li>- Biðskýli er ekki í sömu hæð og stoppistöðvarpallur. Ekki gott aðgengi fyrir þau sem eru í hjólastól</li> <li>- Biðskýli er of lítið til að þau sem eru í hjólastól geti athafnað sig inn í því (of lítill snúningsflötur)</li> <li>- Bakstuðning og handföng á bekk</li> <li>- Hækka kantstein frá götu til að auðvelda hjólastólaaðgengi inn í strætisvagn</li> <li>- Útbúa pláss við hlið gangstéttar fyrir snjóruðning</li> <li>- Breikka gönguleið að stoppistöð</li> </ul> | |
| | <ul style="list-style-type: none"> <li>- Vantar upplýsingar um leiðarkerfi í biðskýlið</li> <li>- Hjólastæði</li> <li>- Blindraletur á tímatöflu</li> </ul> | |

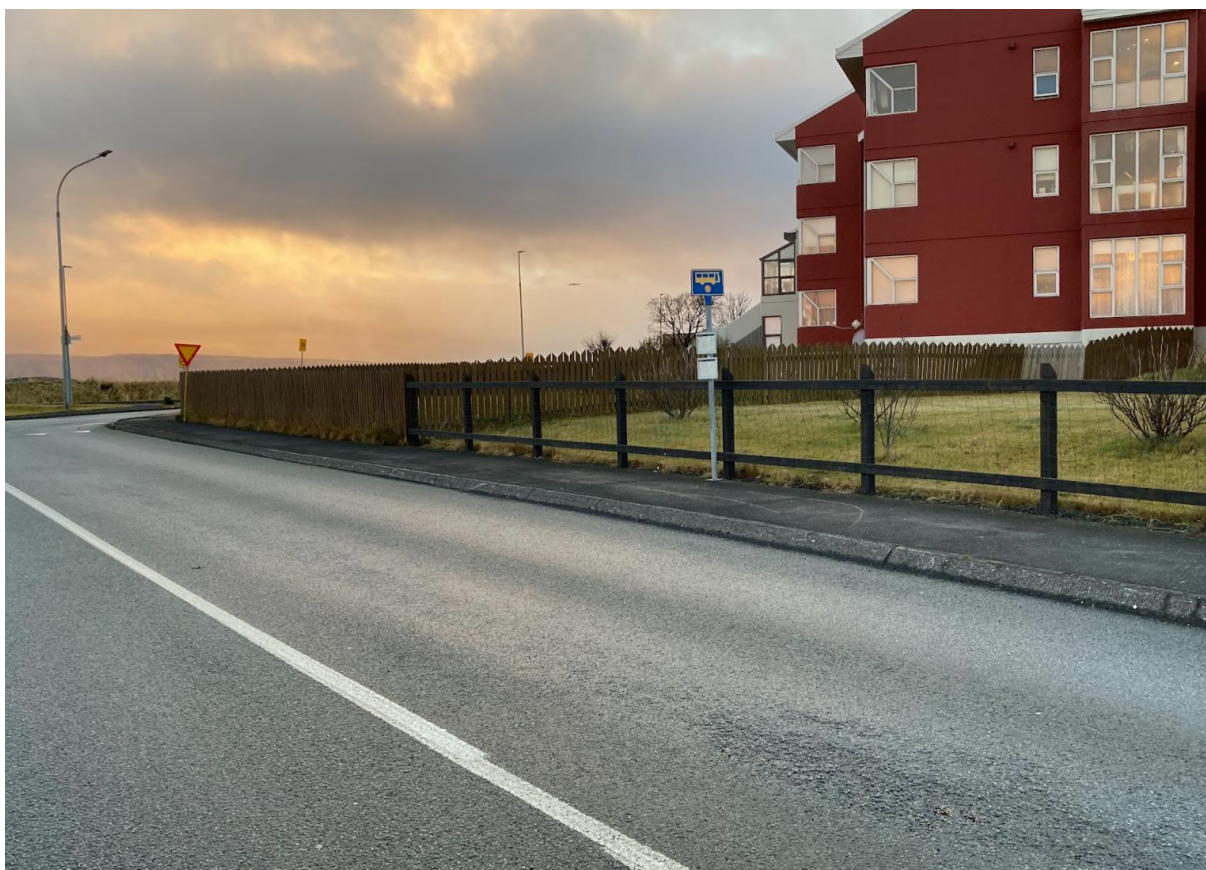
## Álfholt

| ALMENNT | AÐGERÐIR | |
|---|---|--|
| <ul style="list-style-type: none"> <li>Lítið notuð stoppistöð (færri en 10 innstig/sólarhring)</li> </ul> | <ul style="list-style-type: none"> <li>Bæta lýsingu við stoppistöð</li> <li>Leiðarlínur fyrir sjónskerta</li> </ul> | |
| | <ul style="list-style-type: none"> <li>Útbúa pláss við hlið gangstéttar fyrir snjóruðning. Aðgengi getur orðið mjög slæmt þegar miklum snjó er mokað af götunni á gangstéttina.</li> <li>Breikka gönguleið að stoppistöð</li> <li>Bekkur með bakstuðningi og handföngum</li> </ul> | |
| | <ul style="list-style-type: none"> <li>Blindraletur á tímatöflu</li> <li>Ruslastampur</li> </ul> | |

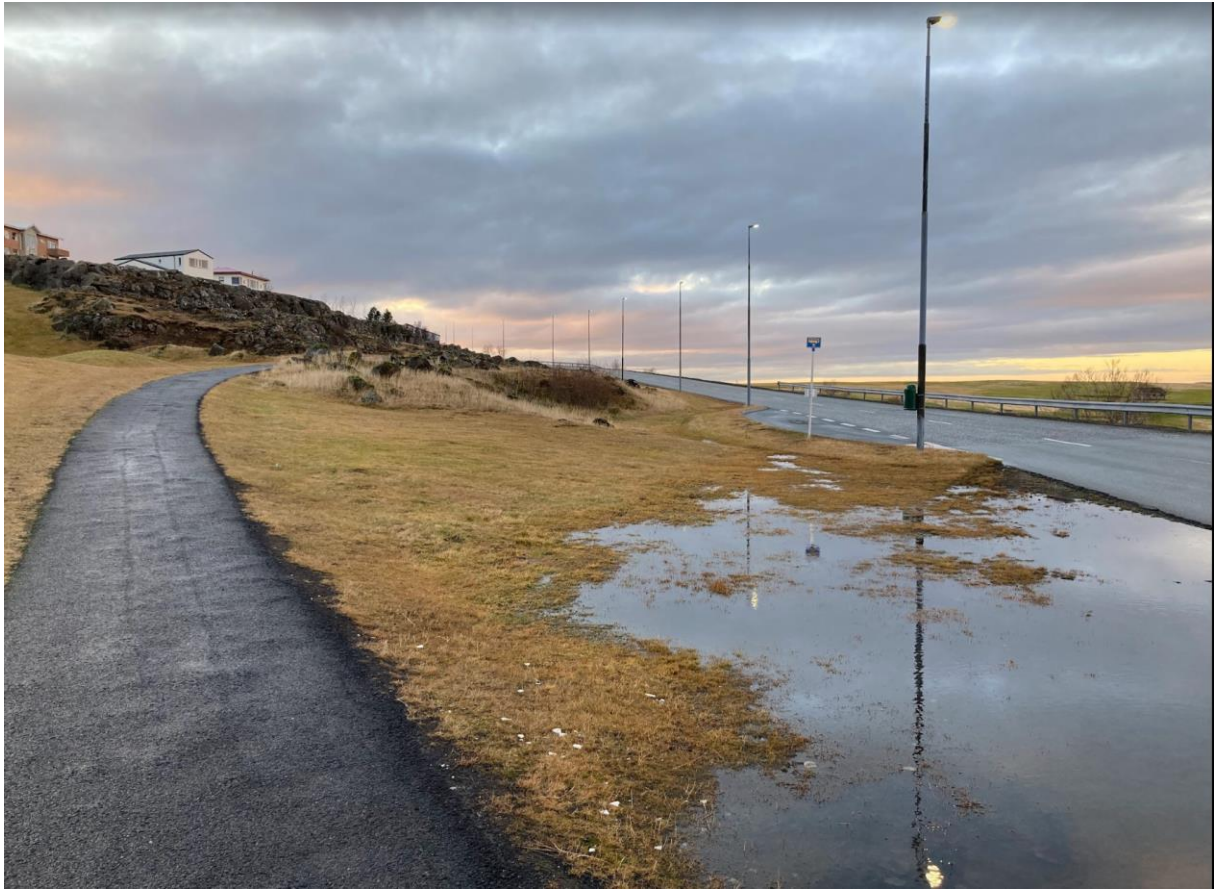
**Miklaholt****Bátaskýlin við Lónsbraut**

| ALMENNT | AÐGERÐIR | |
|---|---|--|
| <ul style="list-style-type: none"> <li>- Lítið notuð stoppistöð (færri en 10 innstig/sólarhring)</li> <li>- Engar skipulagðar gönguleiðir/gangstéttir að stoppistöðinni</li> <li>- Nóg pláss til að útbúa gönguleiðir, stoppistöðvarpall og setja biðskýli o.fl.</li> </ul> | - Götulýsing nýtist að hluta til fyrir stoppistöð en mætti bæta | |
