# TVÖFÖLDUN REYKJANESBRAUTAR

FRÁ KRÝSUVÍKUR AFLEGGJARA AÐ MÖRKUM HAFNARFJARÐAR OG SVEITARFÉLAGSINS VOGA

## DEILISKIPULAG

## GREINARGERÐ OG UMHVERFISSKÝRSLA

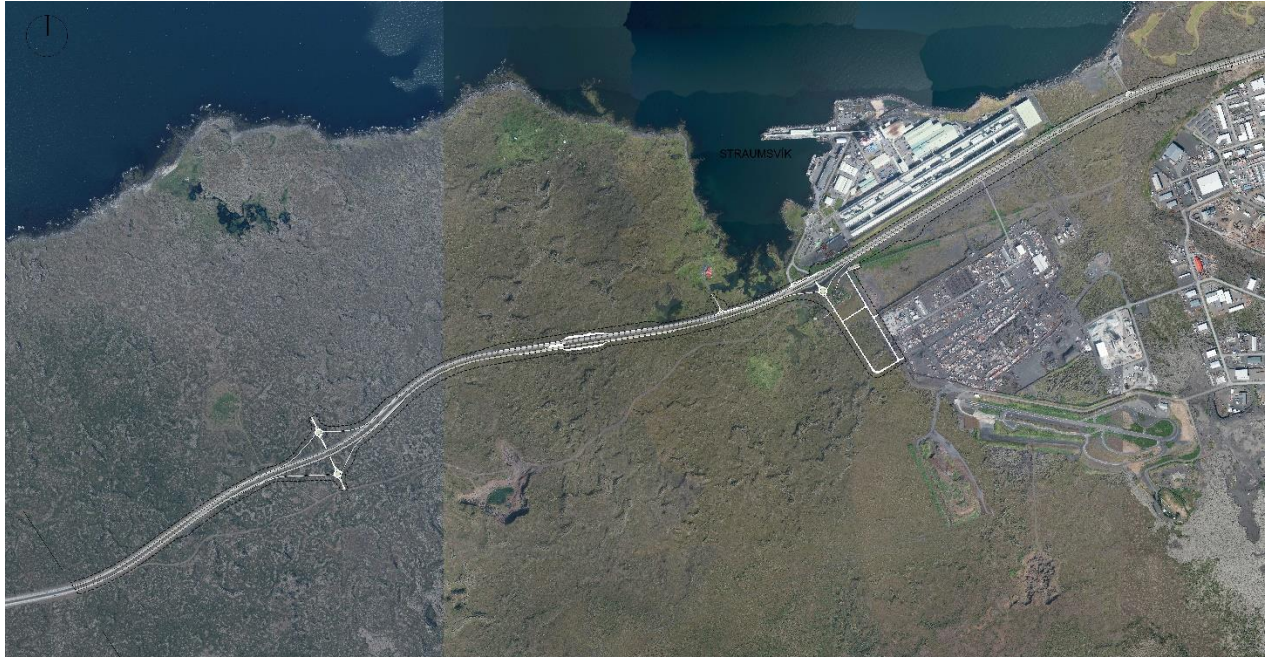
Mynd 1 Afmörkun deiliskipulagssvæðisins.

Deiliskipulagið afmarkast við sveitarfélagsmörk Hafnarfjarðar og Sveitarfélagsins Voga að vestanverðu. Mörkin að norðan og sunnanverðu eru að öllu jöfnu miðuð við veghelgun vegarins eða um 30m út frá miðlínu vegar en undantekningar eru á þessu við mislæg gatnamót, vegtengingar, undirgöng, stíga o.fl. Mörk skipulagsins að austanverðu eru við Krýsuvíkurveg, að gildandi deiliskipulagi Reykjanesbrautar frá Áslandi 1 að Hellnahrauni 1. Sjá nánar á skipulagsupprætti.

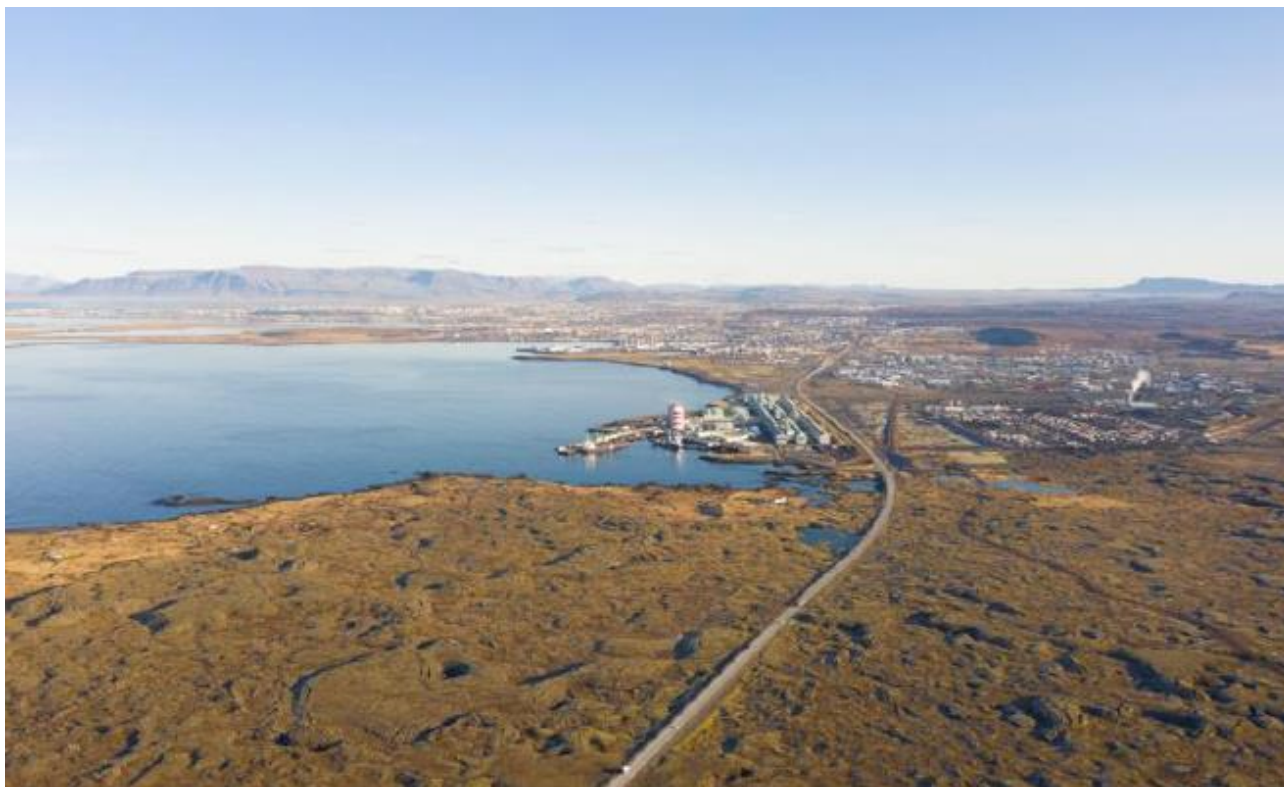
Mynd 4 Séð yfir Reykjanesbraut í norðaustur í átt að álverinu í Straumsvík. Brunntjörn fremst og við álverið má sjá Straumsvík og Straumstjarnir. Hægra megin við myndina eru Gerðistjörn og Brunntjörn. Mynd úr matsskýrslu Mannvits.

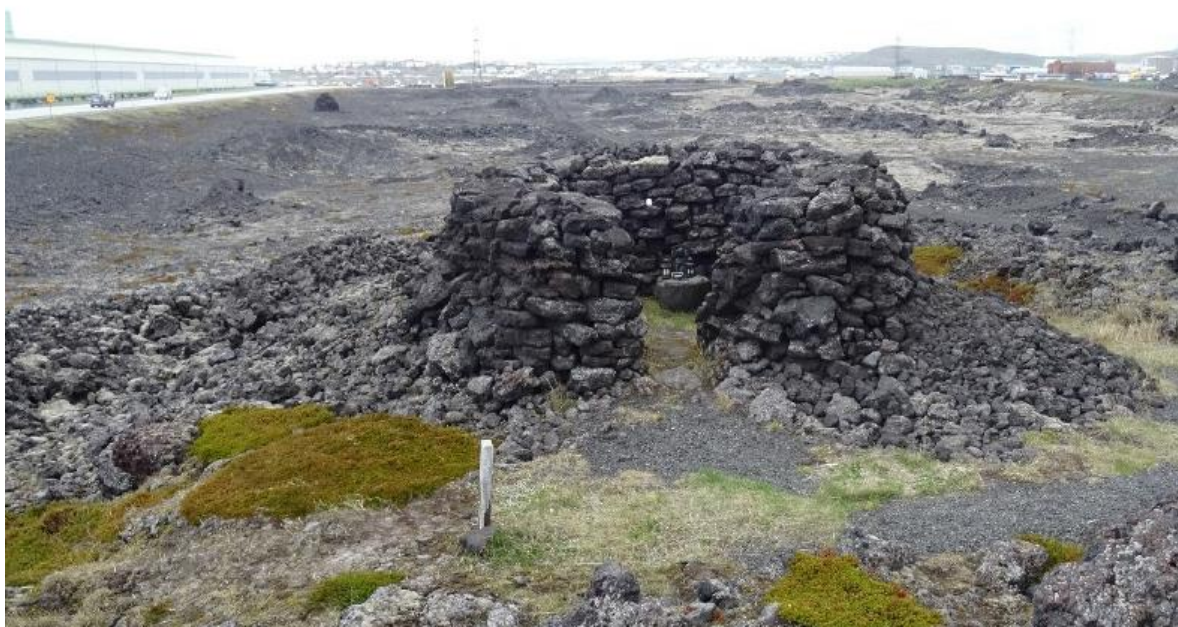
**GK-166:054 – Kapellan.** Eini friðlýsti minjastaðurinn innan svæðisins, en hún er rétt suðaustan við álverið í Straumsvík og var friðlýst árið 1930. Kapellan er ein fárra vegkapella á Íslandi sem hefur varðveist.

*Mynd 5 Kapellan. Mynd úr Fornleifaskráningu Fornleifastofnunar Íslands ses*

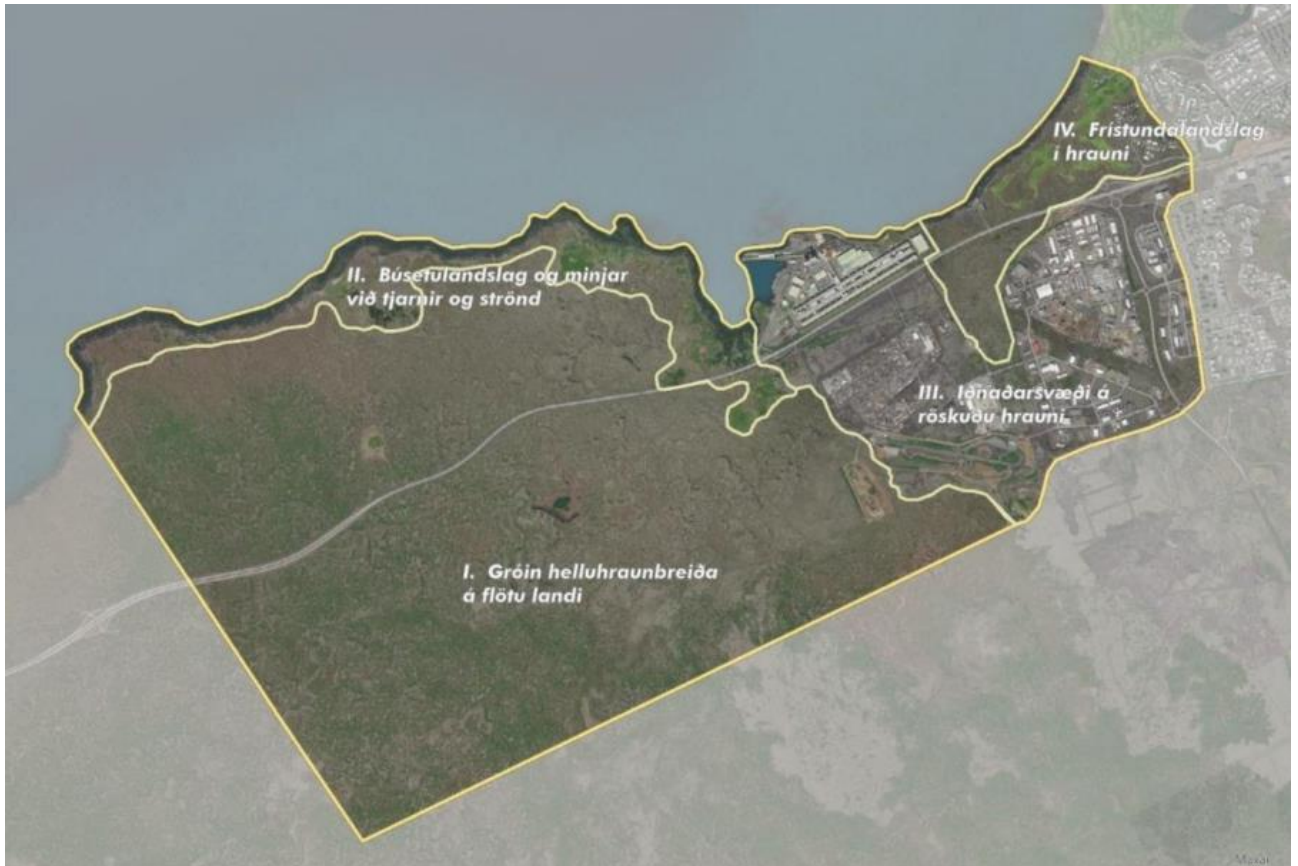
Mynd 12 Landslagsheildir á athugunarsvæði, úr skýrslu Mannvits: Landslags- og ásýndargreining.

**Landslagsheild I: Gróin helluhraunbreiða á flötu landi.** Landslagsheildin er að mestu leyti lítt snortin helluhraunbreiða, nokkuð auðveld yfirferðar, með áberandi hraunhólum sem víða hafa sprungur. Heildin er lítið nýtt nema einna helst fyrir samgöngumannvirki (Reykjanesbraut).

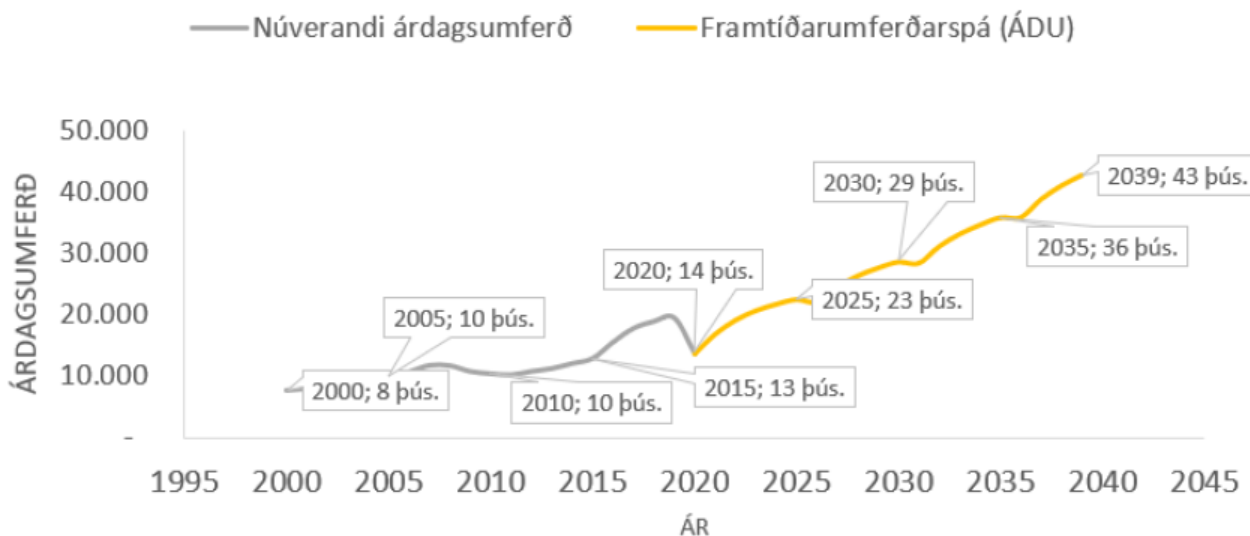
Mynd 13 Þróun árdagsumferðar (ÁDU) á Reykjanesbraut við Krýsuvík frá 2000-2045 (Mannvit, 2020) úr matsskýrslu Mannvits.
